# 淡路市通学路合同点対策箇所図(令和6年度)

令和7年7月7日現在  
淡路市通学路安全推進会議

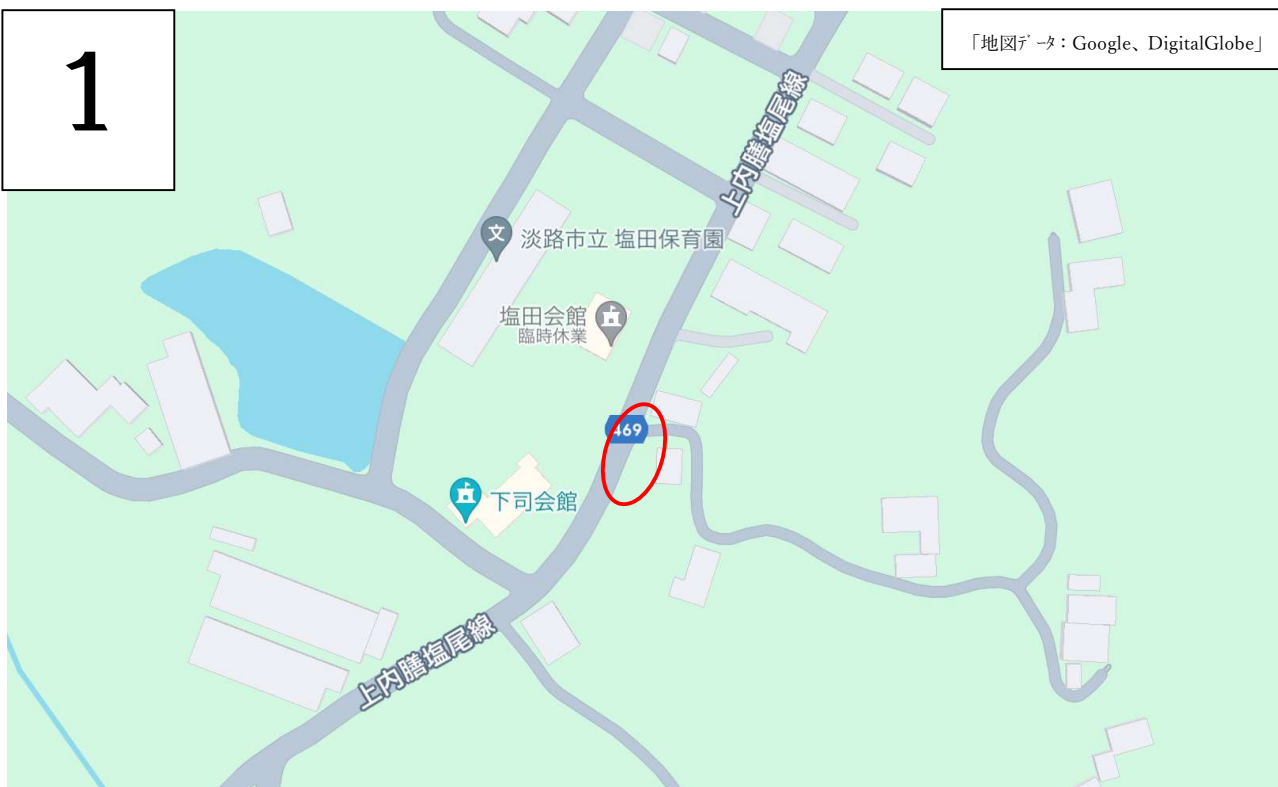
対策前

・カーブのため、車から子どもが見えにくい。さらに路側帯が狭小で、傍の水路に転落する恐れがある。

・児童が誤って水路へ落ちたりすることのないように、溝蓋を設置した。（令和6年度実施）

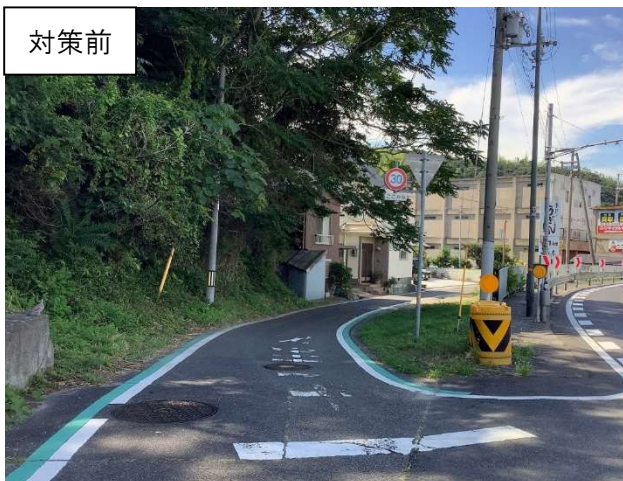
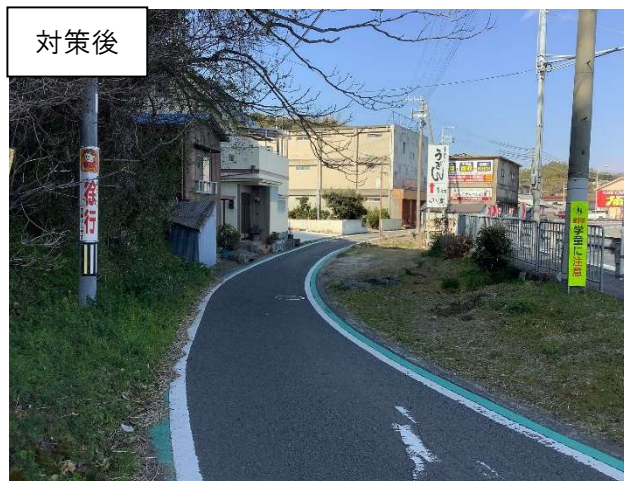
対策前

・通勤、通学のための抜け道となっているため、速度を出して走る車が多い。

・車両運転者に注意を促すため、電柱幕、立て看板を増設した。（令和6年度実施）

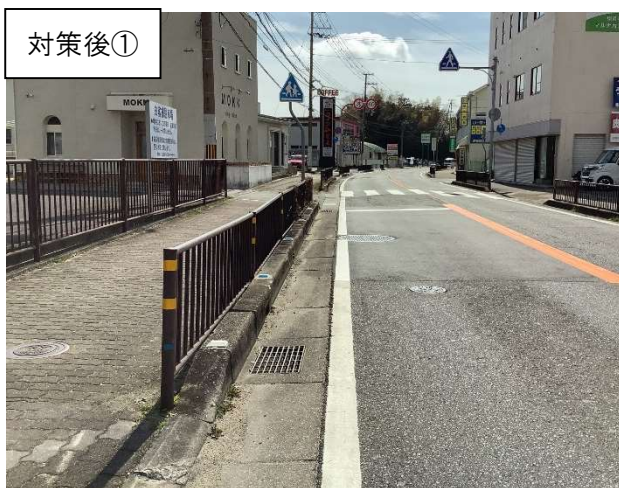
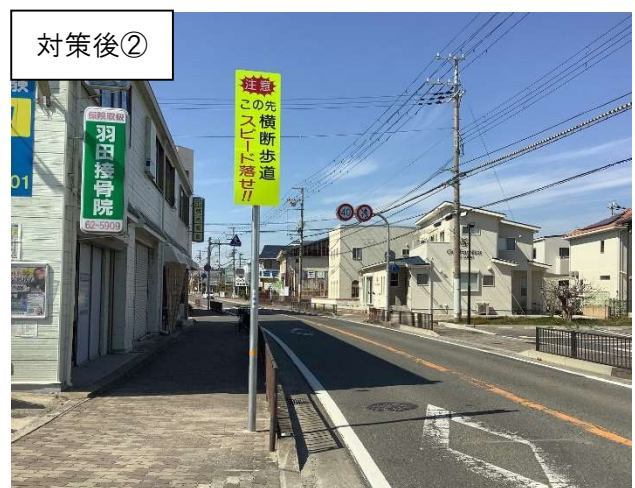
・信号のない横断歩道であり、交通量も多く、横断歩道で車が止まってくれないことが多い。

- ①横断歩道の位置がはっきりとわかるよう、防護柵に反射テープを設置した。
- ②志筑新島側には注意喚起看板を設置した。（令和6年度実施）

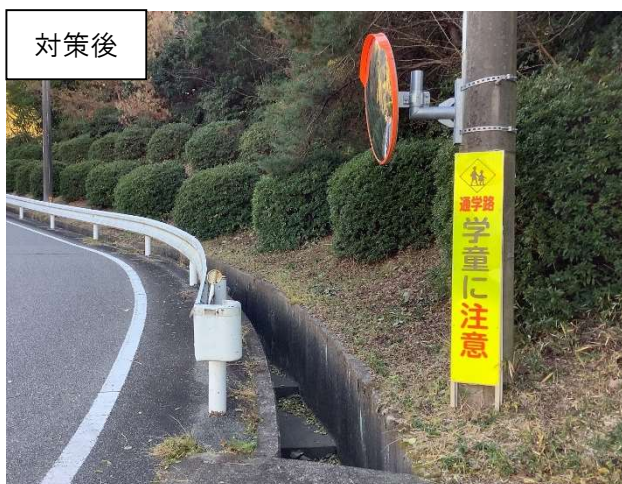
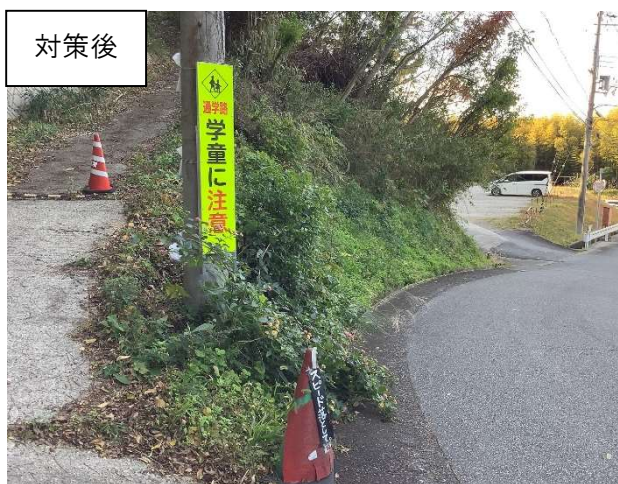
対策後

・道がカーブしており見通しが悪いが、スピードを出す車多い。確認しにくい交差点において、飛び出しの恐れもある。

・通学路であることを呼び掛ける立て看板(上り下り2箇所)を設置した。(令和6年度実施)

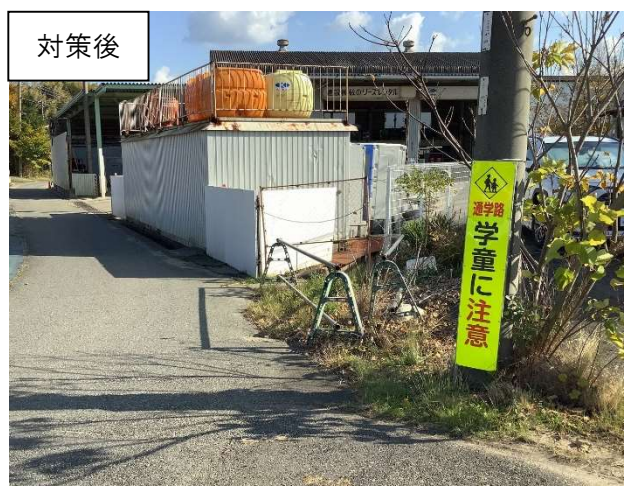
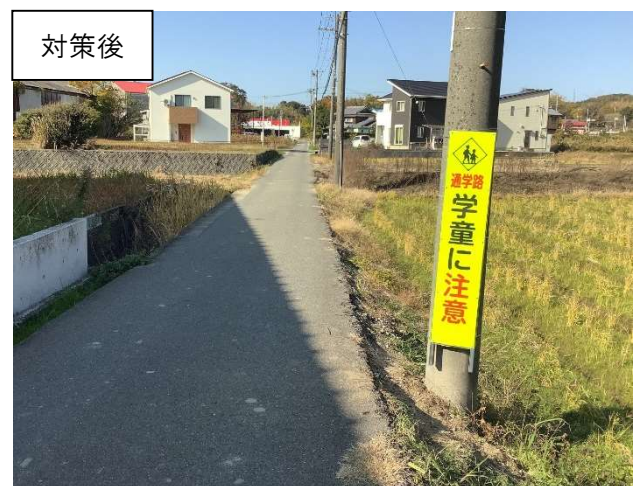
・朝の忙しい時間帯に、通学路としての利用を知らないドライバーが、スピードを落とさず通っていることがある。

・車両運転者に注意を促すため、立て看板(上り下り2箇所)を設置した。(令和6年度実施)

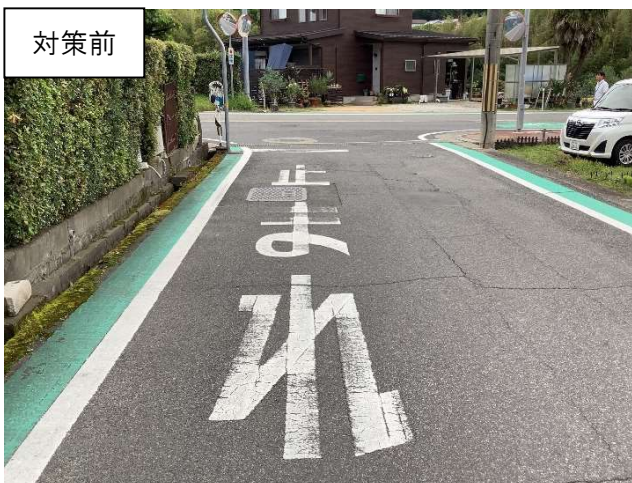
対策前

・交通量が多く、カーブミラーでの確認もしにくい。停止線が見えにくく、「止まれ」の路面標示が消えかけている。

・車両運転者に注意を促すため、薄くなっている「止まれ」の路面標示と停止線を塗り直す。  
(令和7年度実施予定)

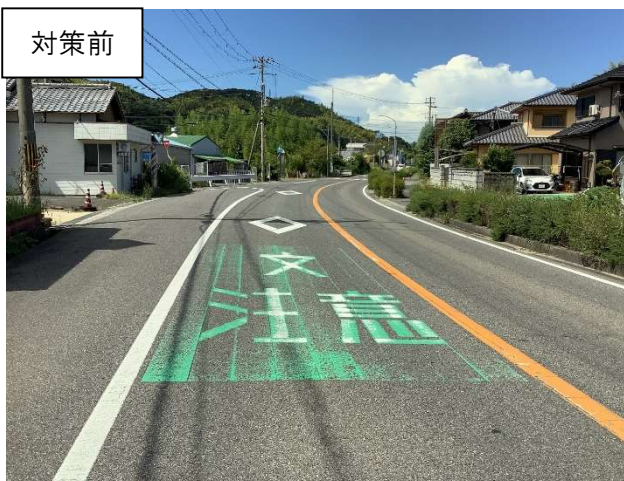
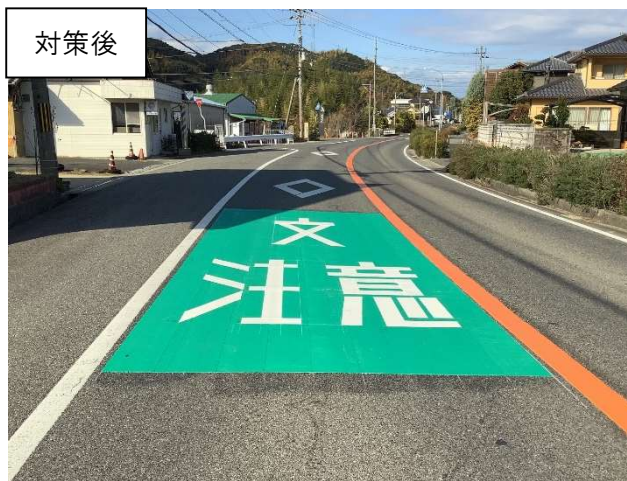
対策前

・特に登校時、交通量の多い箇所であるが路面標示(文 注意)が消えかけている。

・車両運転者に注意を促すため、「文注意」の路面標示を塗り直した。(令和6年度実施)

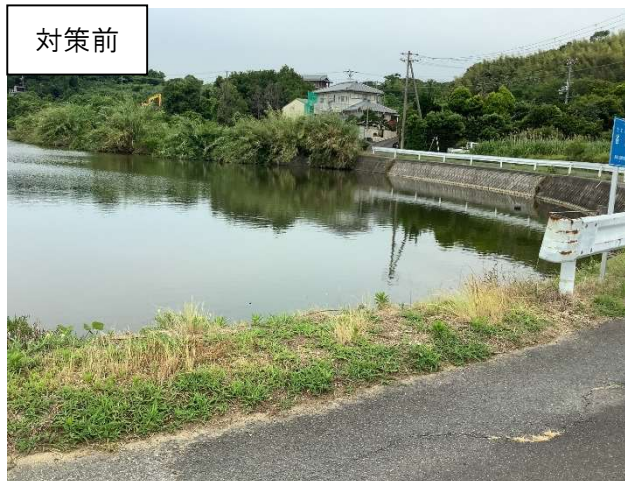
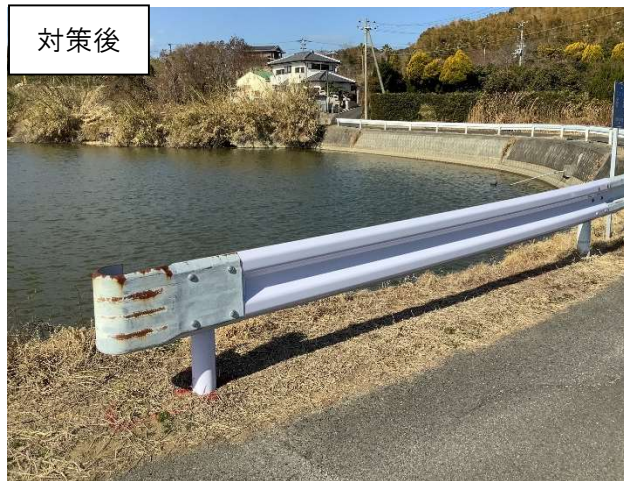
対策前

・一部池との間にガードレールが設置されていない箇所がある。子どもが通行中に池をのぞいたり、車をよけてバランスを崩した際に池に落ちる恐れがある。

・児童が安全に通行できるよう、該当箇所にガードレールを設置した。（令和6年度実施）

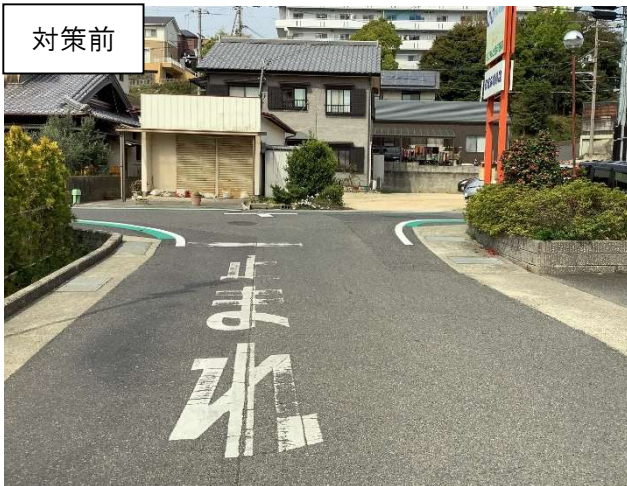
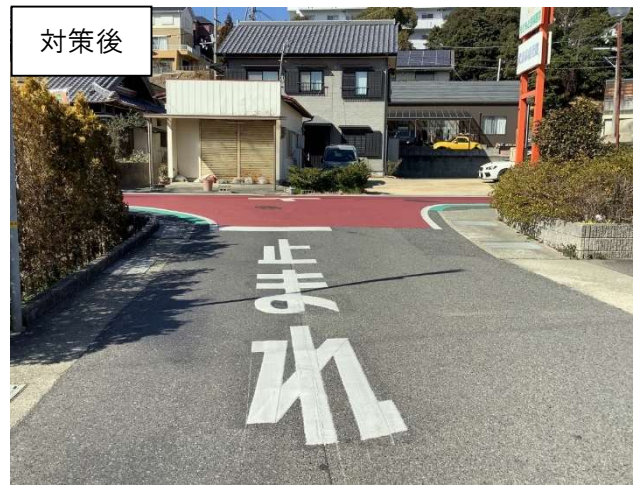
対策前

・T 字路に隣接している家屋の植木によって、児童が国道からの車両に気づきにくい。

- ・車両運転者に注意を促すため、
- ①薄くなっている「止まれ」の路面標示と停止線を塗り直した。
- ②危険箇所をカラー舗装した。（令和6年度実施）

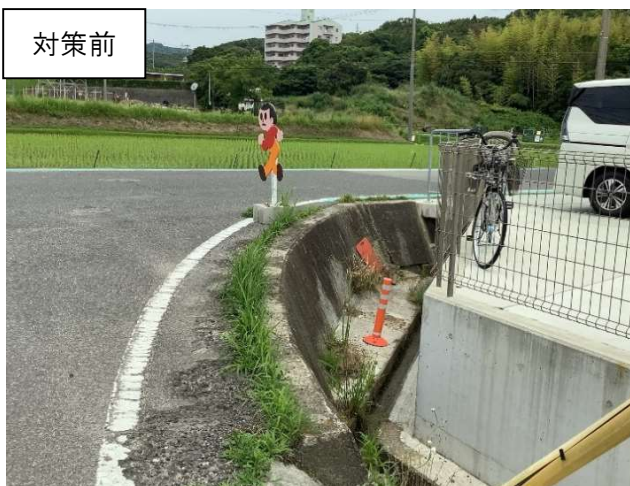
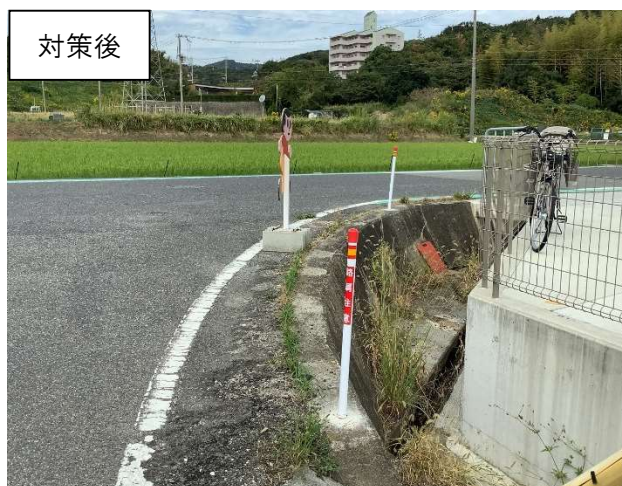
対策前

・交通量が多く、抜け道として利用する車のスピードも速く、登下校時児童が路肩に寄るがフェンス等がないため、溝に転落する恐れがある。

・児童への注意喚起を促すため、危険杭を設置した。（令和6年度実施）

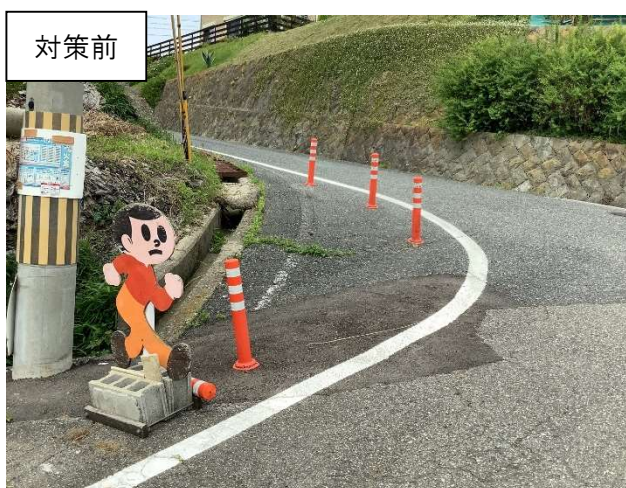
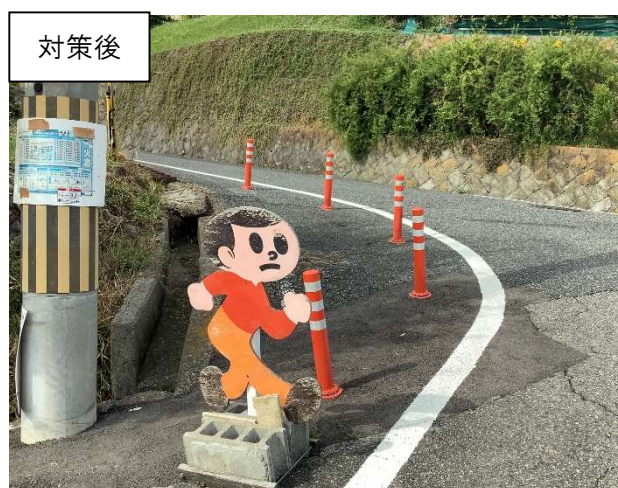
・急なカーブとなっており、自動車による歩行者等の巻き込みが懸念されるため、歩道部分を広げ、ラバーポールを立てているが、ラバーポールが折れてしまっている。

・児童が安全に通行できるよう、折れたラバーポールを修繕した。（令和6年度実施）

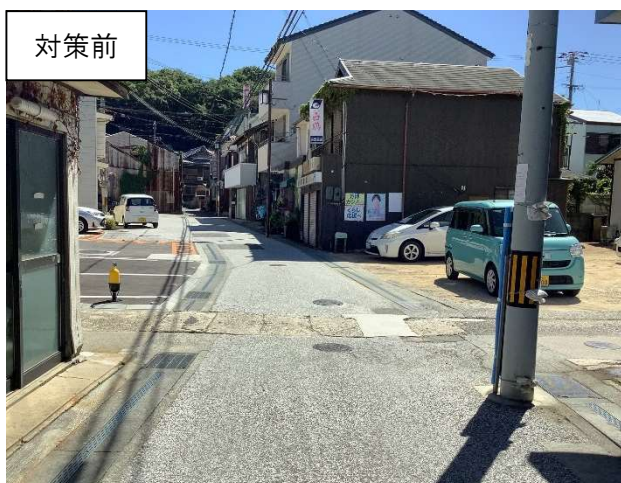
・小学校方向へ進む車、小学校方向から来る車にとって商店街を進む児童、自転車が见えづらい。元はカーブミラーがあったが隣接の家屋の解体の時になくなった。

- ①車両運転者が登下校する児童生徒を確認できるよう、カーブミラー（2方向）を設置した。
- ②車両運転者に注意を促すため、2方向に立て看板を設置した。（令和6年度実施）

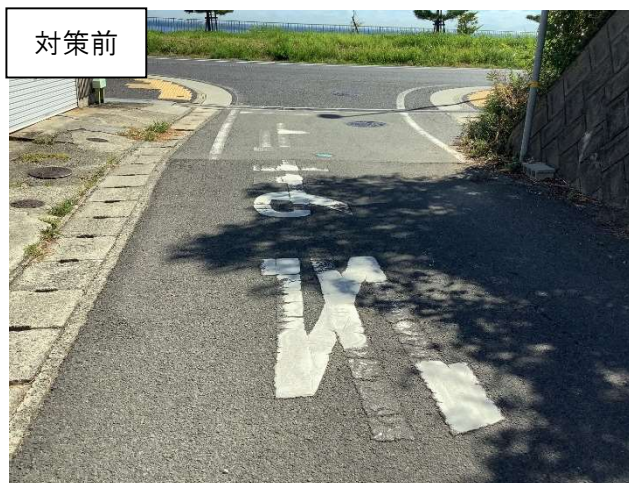
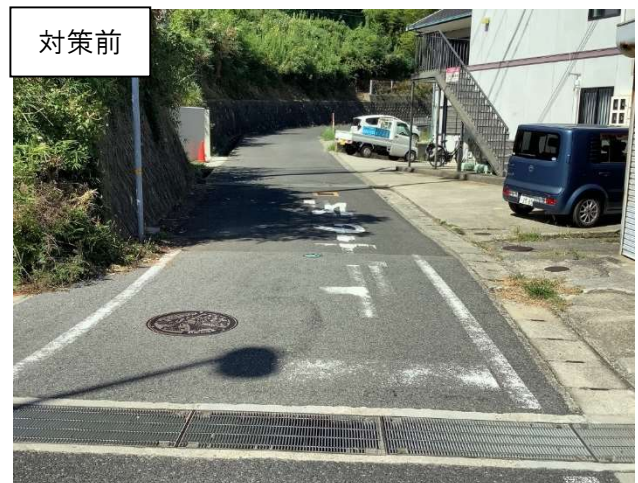
・観光客が多く利用しており、国道に抜ける道を早い速度で車両が通過する。児童が多数通行する箇所であるが、路面標示、停止線が薄くなっておりわかりづらい。

・車両運転者に注意を促すため、薄くなっている「止まれ」の路面標示と停止線を塗り直す。  
(令和7年度実施予定)

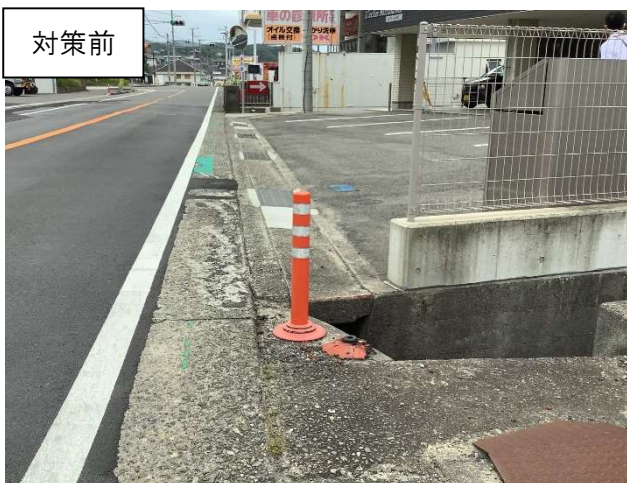
対策前

・落ちそうで危ない水路があり児童が通学時、誤って転落する恐れがある。

・児童への注意喚起を促すため、折れたラバーポールを修繕した。(令和6年度実施)

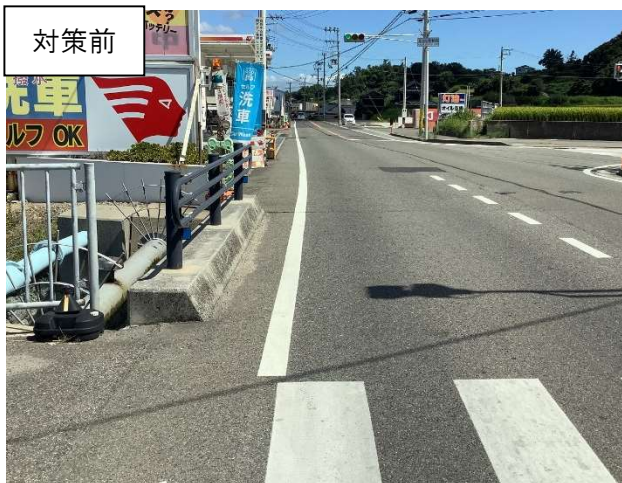
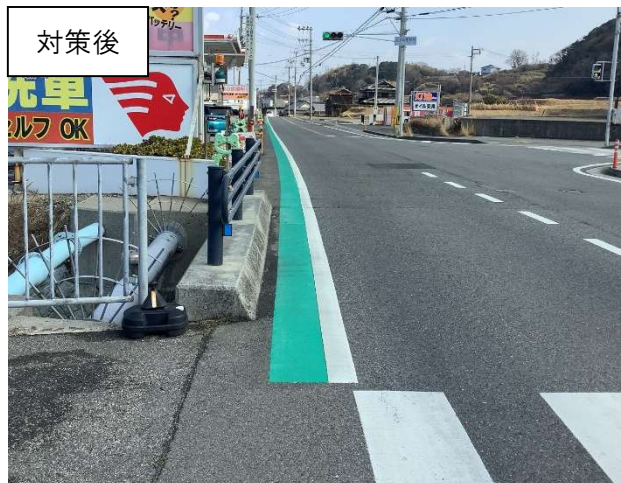
対策前

・トラックなど交通量の多い道路であるが、道幅が狭く、横断歩道にかけてグリーンベルトがない。

・車両運転者に児童通学路であることが分かるよう、グリーンベルトを設置した。(令和6年度実施)

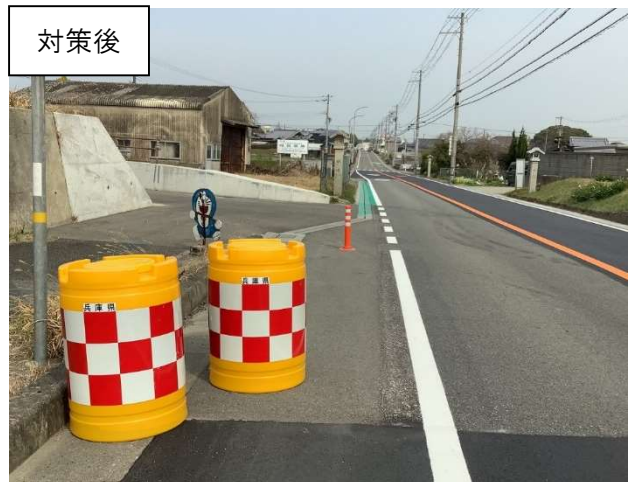
対策後

・直線道路で通行する車もスピードを出して通行している。直線数十メートルにわたって歩道がないため車道上を使って登下校をしなければならない。

・児童生徒が安全に通行できるよう、

①対象箇所の路側帯を拡幅した。

②対象箇所の志筑側手前にクッションドラム、ラバーポールを設置した。(令和6年度実施)

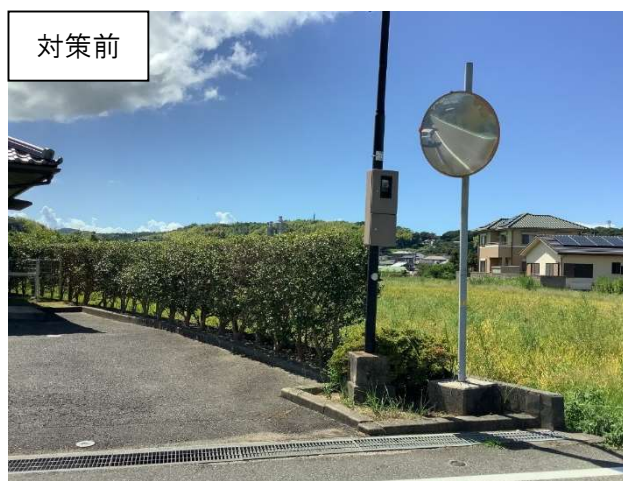
・ミラーが一部破損、全体に曇っており、運転手が歩行する児童をはっきりと確認できない。

・車両運転者が通行する児童をはっきり確認できるよう、カーブミラーを取り替えた。（令和6年度実施）

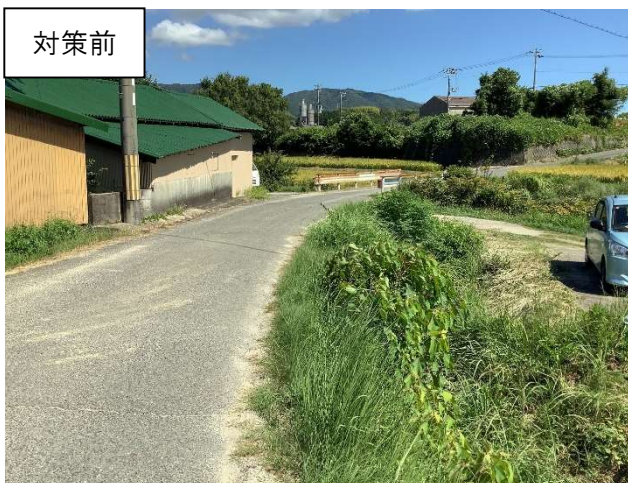
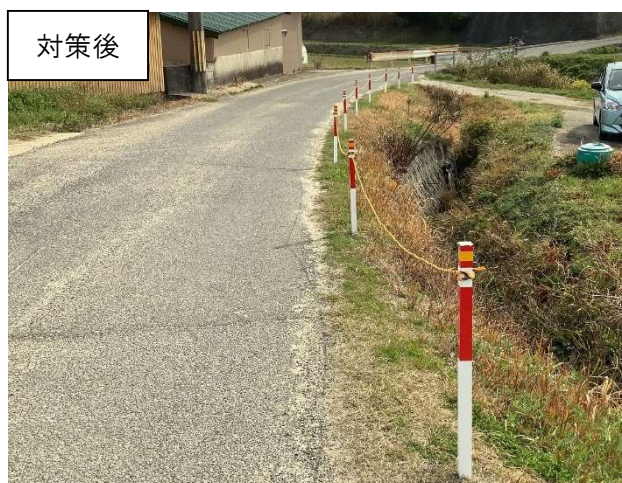
対策前

・深めの用水路があり、ガードレールやフェンスがなく周辺に草が生い茂っているため境目がわかりにくく転落の恐れがある。

- ・児童への注意喚起を促すため、
- ①用水路と道路の境目がわかるよう周辺を整備した。
- ②危険杭を設置した。（令和6年度実施）

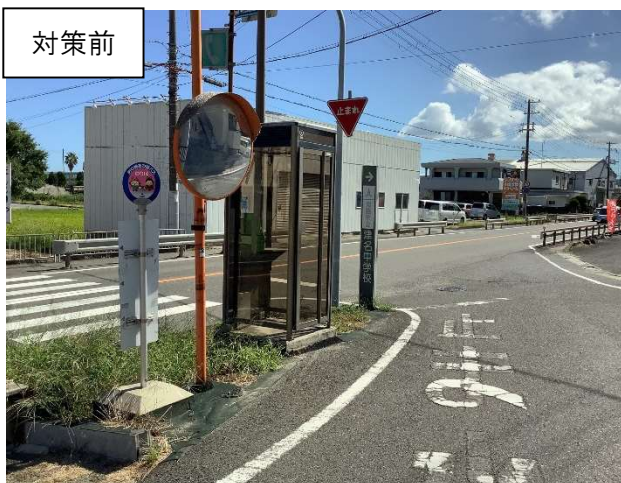
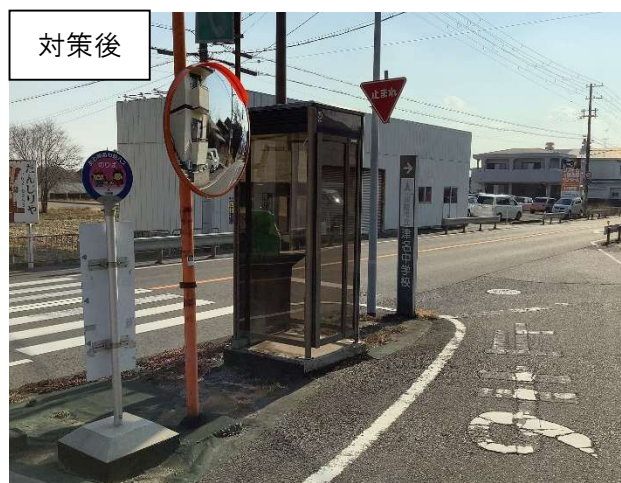
対策前

・校門坂下のカーブミラー古く、角度が悪いため、車、自転車、歩行者を視認しにくい。

・車両運転者が登下校する生徒をはっきり確認できるよう、カーブミラーを取り替えた。（令和6年度実施）

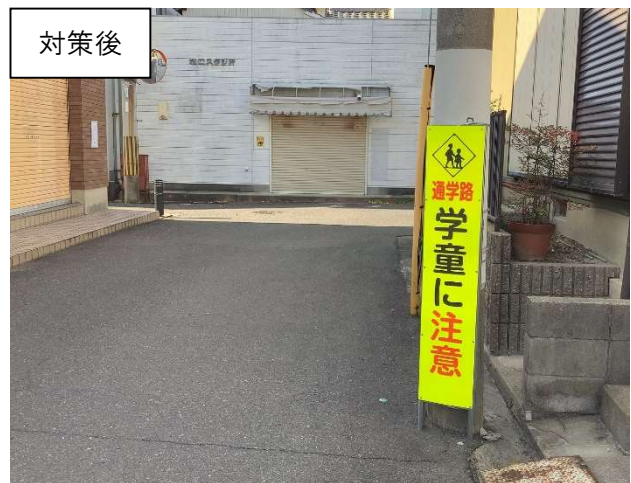
・道幅が狭く、道路がクランク状になっており見通しが悪い。現行のカーブミラーでは、自動車、自転車、歩行者が視認しにくい。

・車両運転者に注意を促すため、立て看板(上り下り2箇所)を設置した。(令和6年度実施)

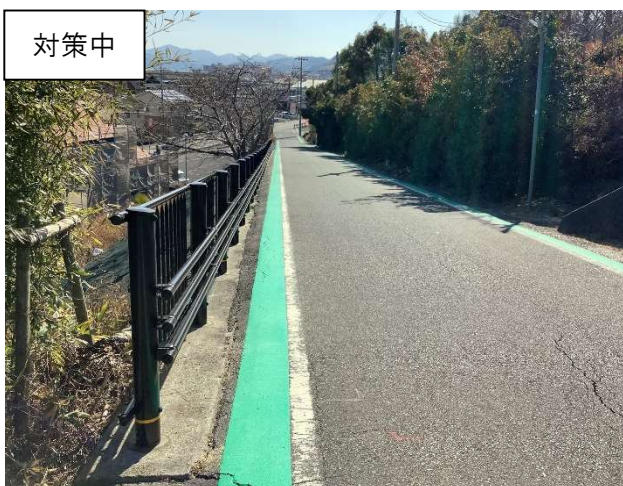
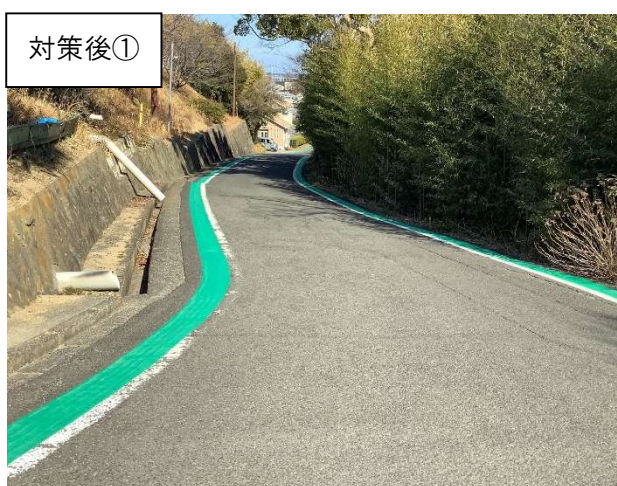
対策中

・スピードを出して通行する車もあり、志筑方面から津名中校門前までの坂道の片側はガードレールがなく転落の恐れがある。

- ①車両運転者に注意を促すため、グリーンベルトを設置した。（令和6年度実施）
- ②生徒が転落することを防止するため、転落防止柵を設置する。（令和7年度完成予定）

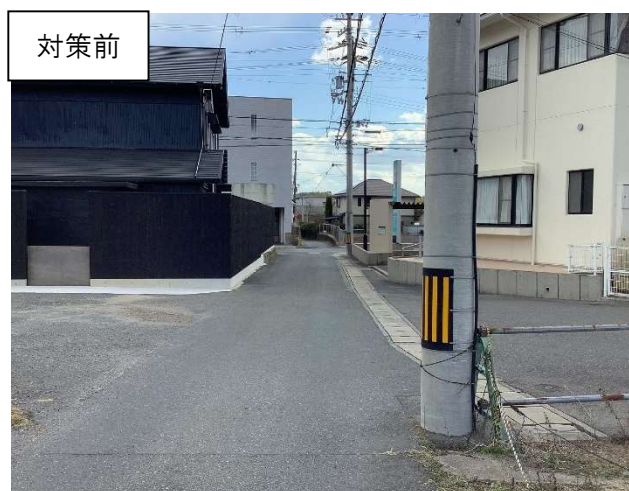
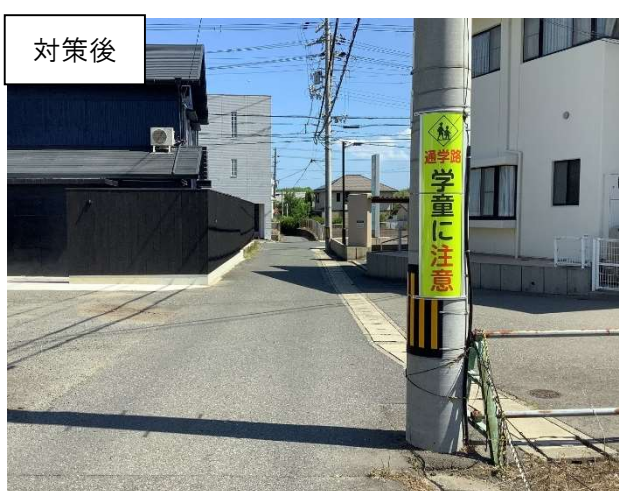
・民家の壁が高くなり、車から中田方面へ進む歩行者、自転車が見えなくなった。

・車両運転者に注意を促すため、電柱幕を設置した。（令和７年度実施）

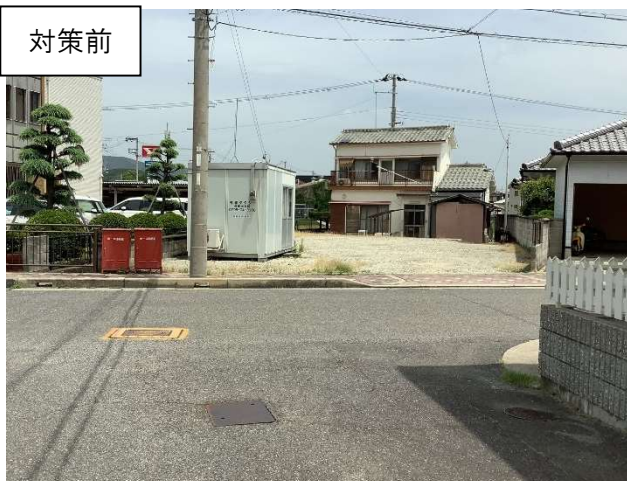
対策前

・見通しが悪く、特に交差点右側からくる自転車が家屋の死角になり見えにくい。

・車両運転者が通行する生徒を確認できるよう、カーブミラーを設置した。（令和6年度実施）

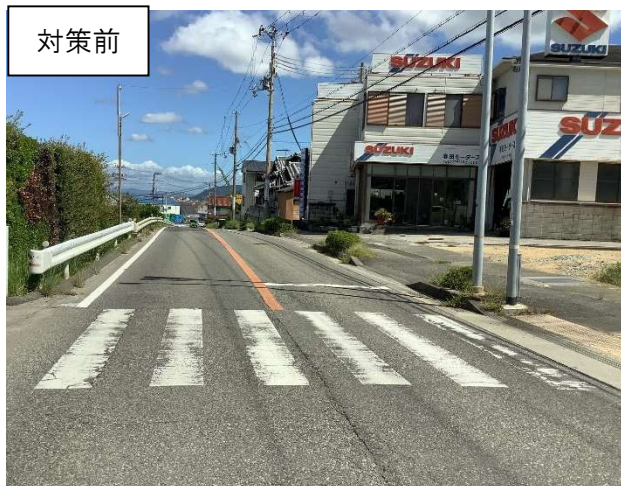
対策前

・横断歩道はあるが、往来の自転車や歩行者がいても一時停止しないため、横断ができない。

・車両運転者に注意を促すため、横断歩道、予告マークの路面標示を塗り直す。(令和7年度実施予定)

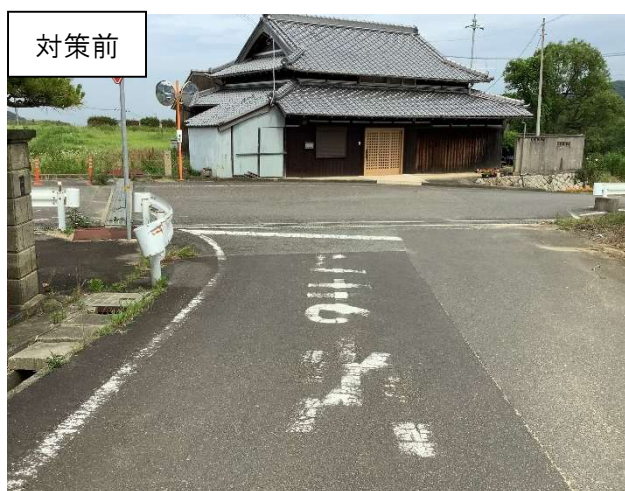
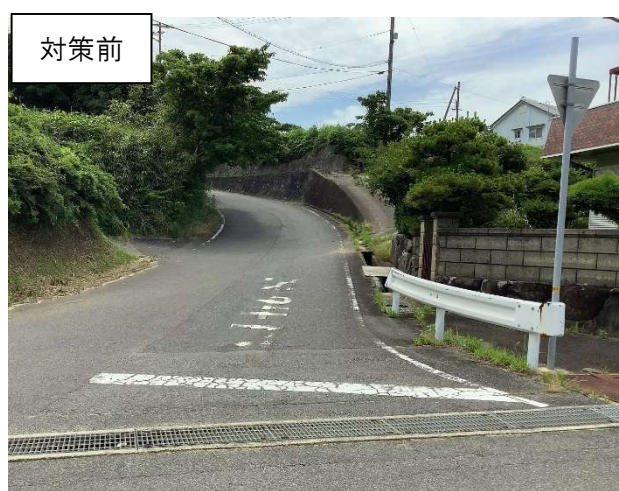
・スクールバス乗車場に向かう際の通学路であるが、一旦停止の線が消えかけており、一旦停止をしない自動車が増えている。

・車両運転者に注意を促すため、「止まれ」の路面標示と停止線を塗り直す。（令和7年度実施予定）

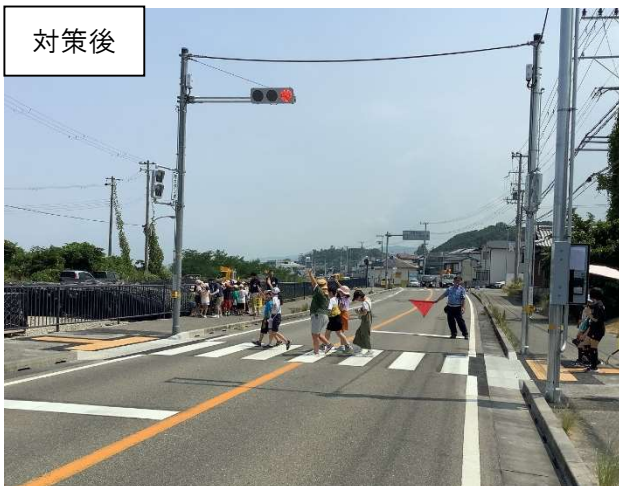
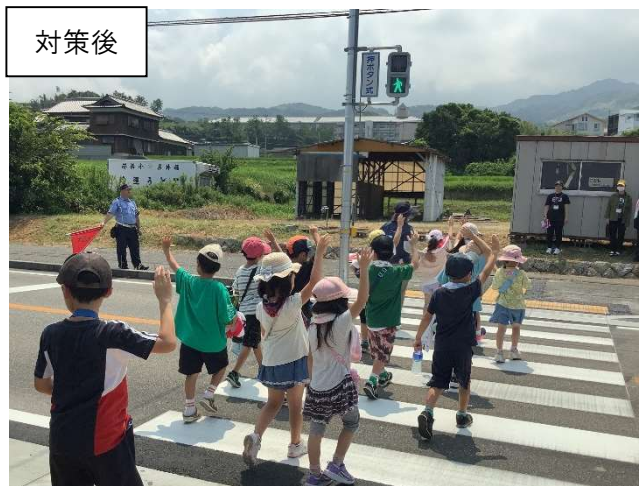
対策後

・信号のない横断歩道を横断している。登校時は特に交通量が多い。2度の横断に加え2方向からの車に注意する必要がある。

・児童生徒が安全に通行できるよう、移設した横断歩道に信号機を設置した。(令和6年度実施)
