## 淡路市通学路合同点対策箇所図(令和6年度)

令和7年10月6日現在  
淡路市通学路安全推進会議

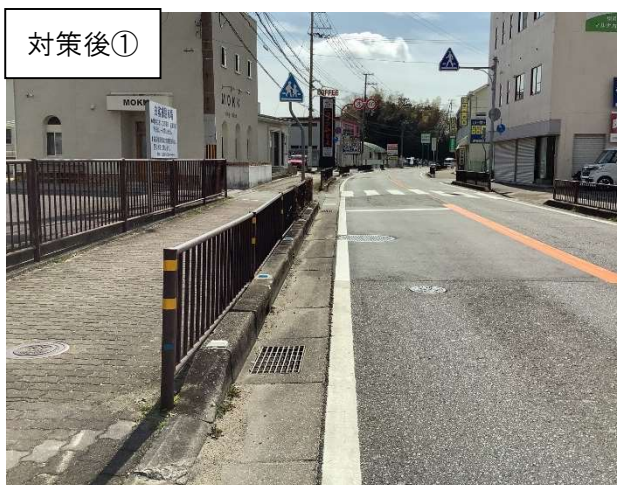
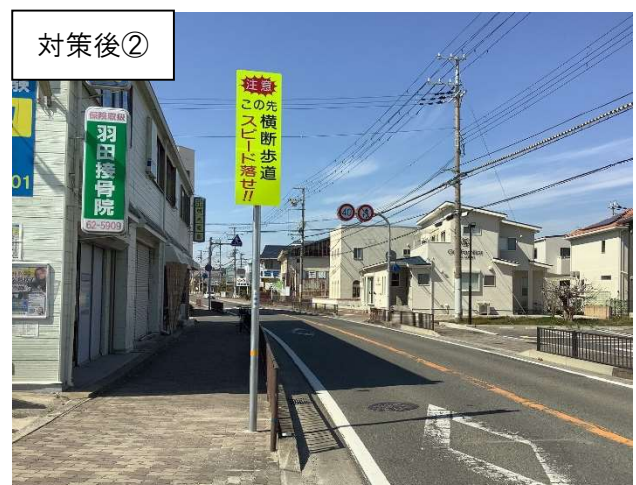
### 〔No.3〕 Dogsalon MOKK 前の横断歩道

・信号のない横断歩道であり、交通量も多く、横断歩道で車が止まってくれないことが多い。

- ①横断歩道の位置がはっきりとわかるよう、防護柵に反射テープを設置した。
- ②志筑新島側には注意喚起看板を設置した。(令和6年度実施)

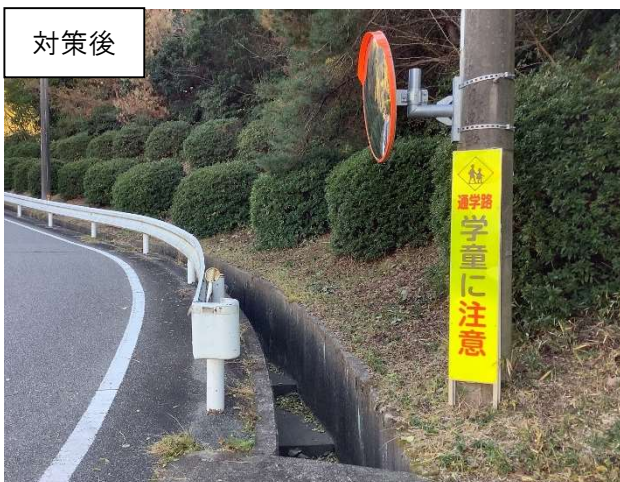
## 〔No.4〕 天神の郷駐車場付近

・道がカーブしており見通しが悪いが、スピードを出す車多い。確認しにくい交差点において、飛び出しの恐れもある。

・通学路であることを呼び掛ける立て看板(上り下り2箇所)を設置した。(令和6年度実施)

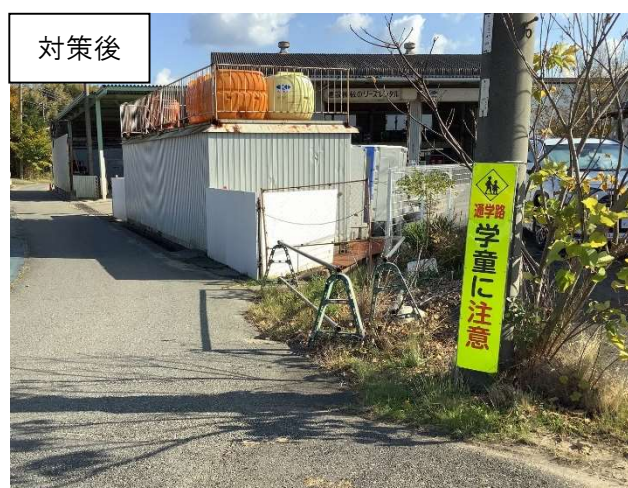
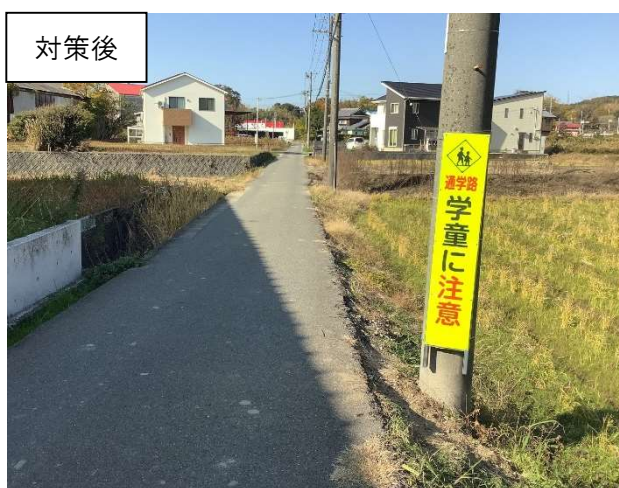
## 〔No.5〕 中田交差点付近の通学路

・朝の忙しい時間帯に、通学路としての利用を知らないドライバーが、スピードを落とさず通っていることがある。

・車両運転者に注意を促すため、立て看板(上り下り2箇所)を設置した。(令和6年度実施)

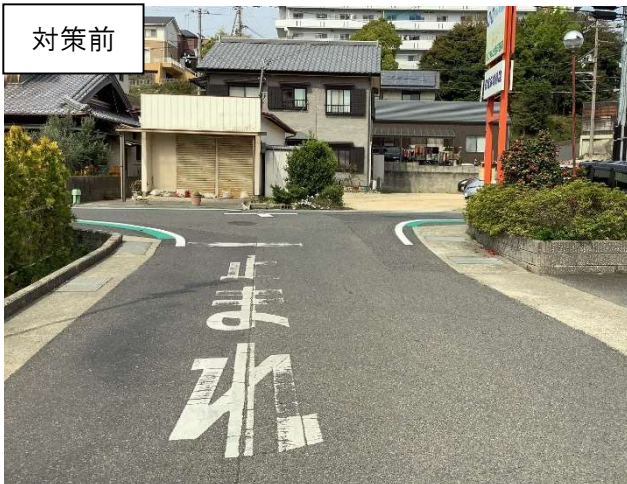
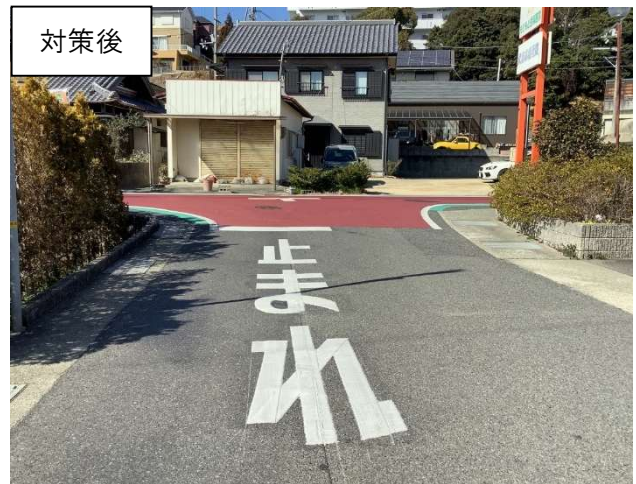
## 〔No.9〕北の街横 T 字路

・T 字路に隣接している家屋の植木によって、児童が国道からの車両に気づきにくい。

- ・車両運転者に注意を促すため、
- ①薄くなっている「止まれ」の路面標示と停止線を塗り直した。
- ②危険箇所をカラー舗装した。（令和6年度実施）

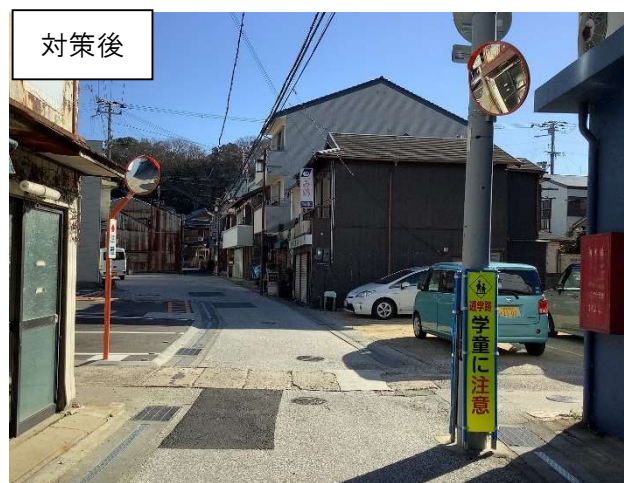
## 〔No.12〕 関海事工業所前十字路

・小学校方向へ進む車、小学校方向から来る車にとって商店街を進む児童、自転車が見えづらい。元はカーブミラーがあったが隣接の家屋の解体の時になくなった。

- ①車両運転者が登下校する児童生徒を確認できるよう、カーブミラー（2方向）を設置した。
- ②車両運転者に注意を促すため、2方向に立て看板を設置した。（令和6年度実施）

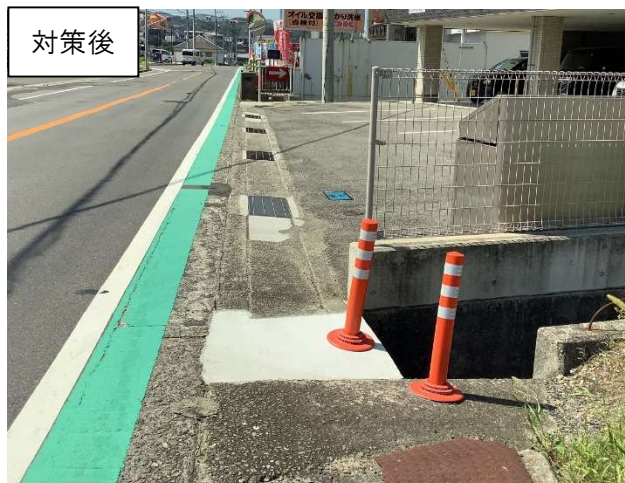
### (新)〔No.14〕レクラン水越(マンション)横水路

・落ちそうで危ない水路があり児童が通学時、誤って転落する恐れがある。

- ①児童への注意喚起を促すため、折れたラバーポールを修繕した。(令和6年度実施)
- ②児童が安全に通行できるよう、側溝に蓋掛けをした。(令和7年度実施)

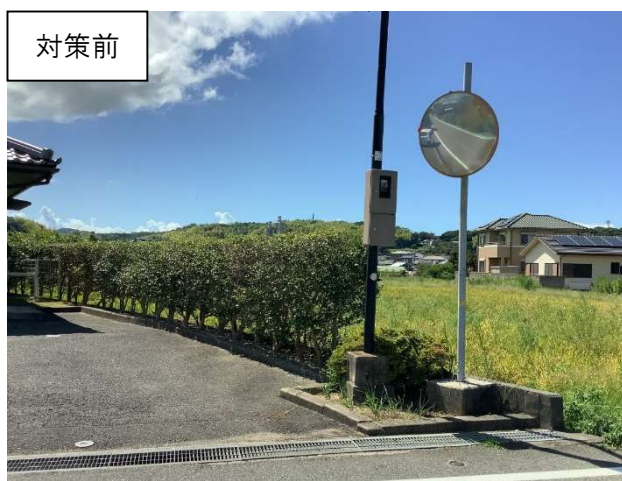
## 〔No.17〕 川辺集会所前付近

・ミラーが一部破損、全体に曇っており、運転手が歩行する児童をはっきりと確認できない。

・車両運転者が通行する児童をはっきり確認できるよう、カーブミラーを取り替えた。（令和6年度実施）

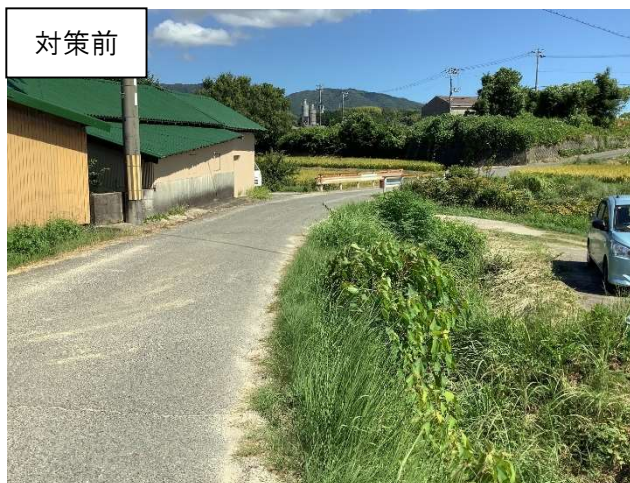
## 〔No.18〕 多賀 1999-2 付近

・深めの用水路があり、ガードレールやフェンスがなく周辺に草が生い茂っているため境目がわかりにくく転落の恐れがある。

- ・児童への注意喚起を促すため、
- ①用水路と道路の境目がわかるよう周辺を整備した。
- ②危険杭を設置した。（令和6年度実施）

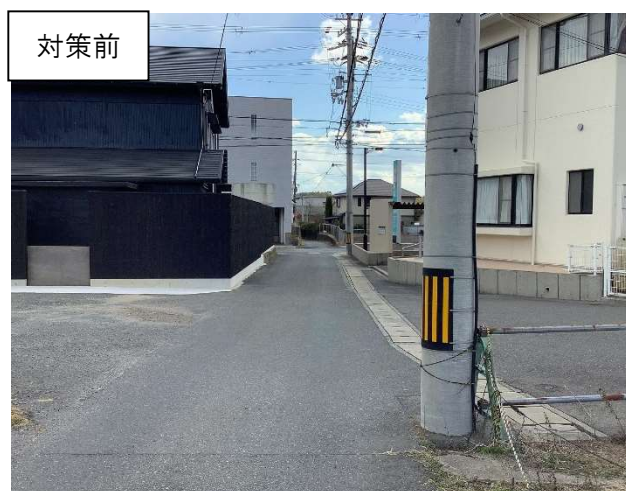
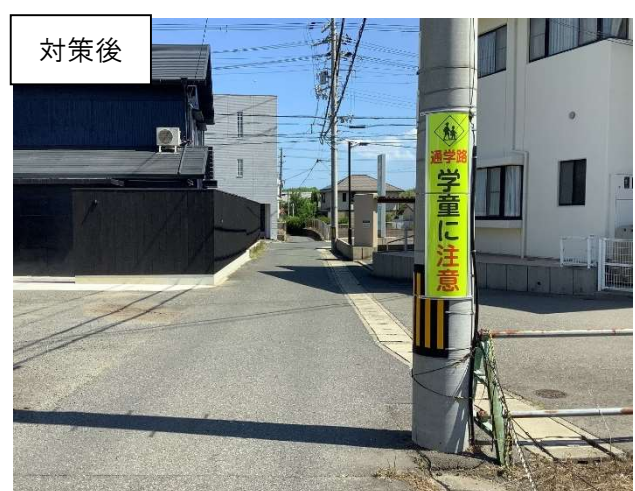
## (新)〔No.22〕 曾山医院前駐車場横のＴ字路

・民家の壁が高くなり、車から中田方面へ進む歩行者、自転車が視認できなくなった。

・車両運転者に注意を促すため、電柱幕を設置した。（令和７年度実施）

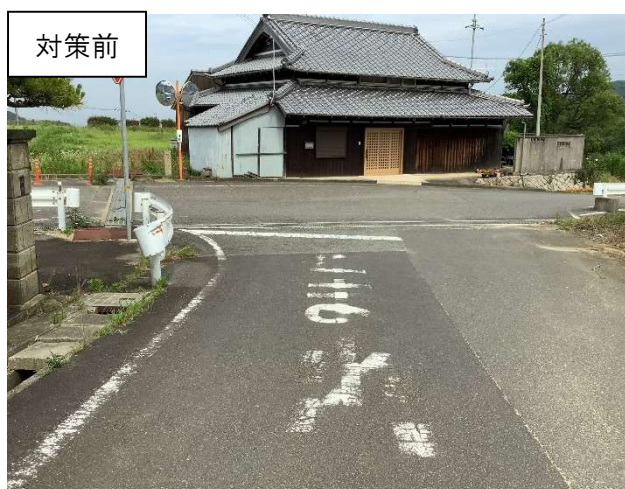
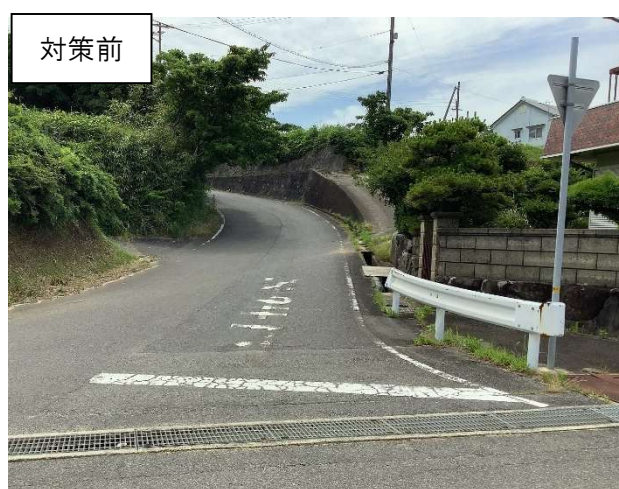
## 〔No.26〕 小田 826 付近

・スクールバス乗車場に向かう際の通学路であるが、一旦停止の線が消えかけており、一旦停止をしない自動車が増えている。

・車両運転者に注意を促すため、「止まれ」の路面標示と停止線を塗り直す。**（令和7年度実施予定）**

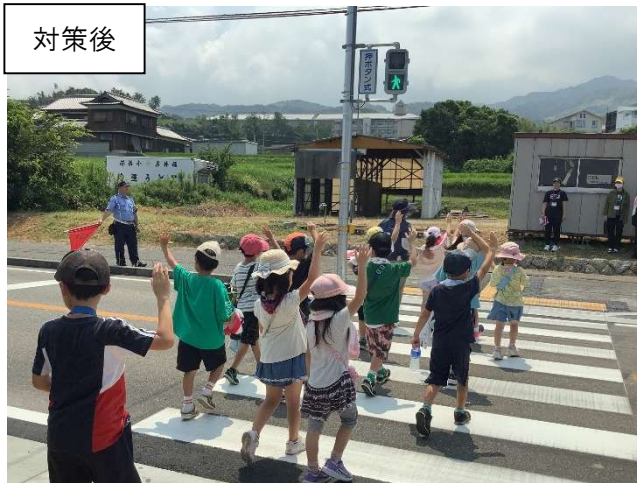
## 〔No.27〕 北淡小学校下交差点(平成 26 年合同点検箇所)

・信号のない横断歩道を横断している。登校時は特に交通量が多い。2度の横断に加え2方向からの車に注意する必要がある。

・児童生徒が安全に通行できるよう、移設した横断歩道に信号機を設置した。(令和6年度実施)
