## 淡路市通学路合同点対策箇所図(令和7年度)

令和7年12月1日現在  
淡路市通学路安全推進会議

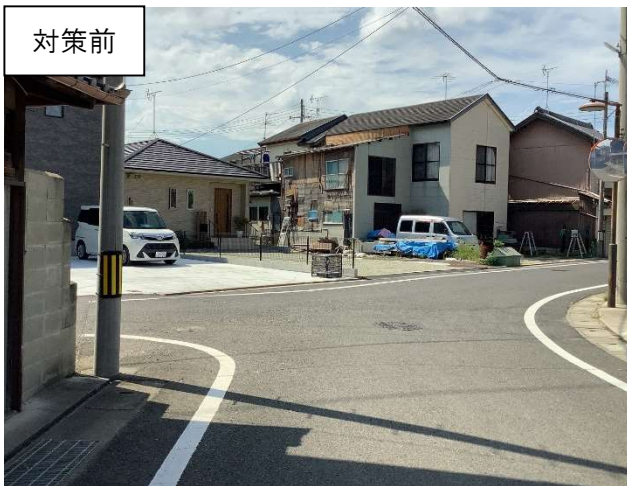
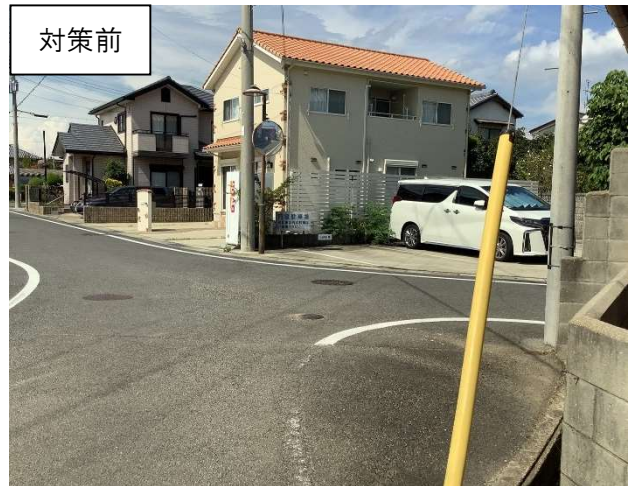
## 〔No.1〕 レストラン大公北側の三叉路

・カーブミラーはあるが、建物の陰になり通行する児童が運転者から認識しづらい。

・車両運転者に注意を促すため、立て看板または電柱幕を設置する。（令和7年度実施予定）

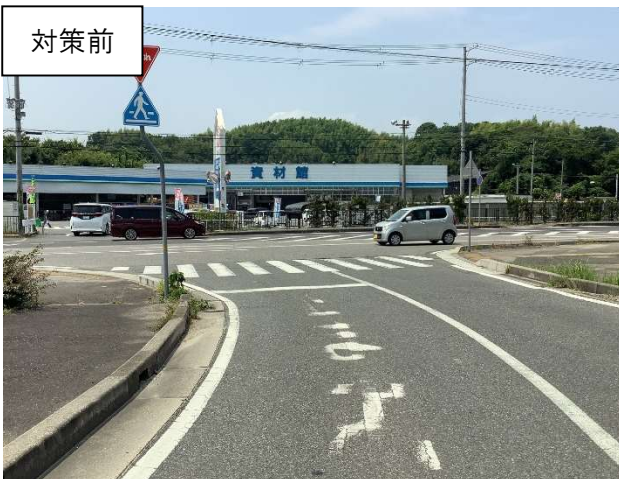
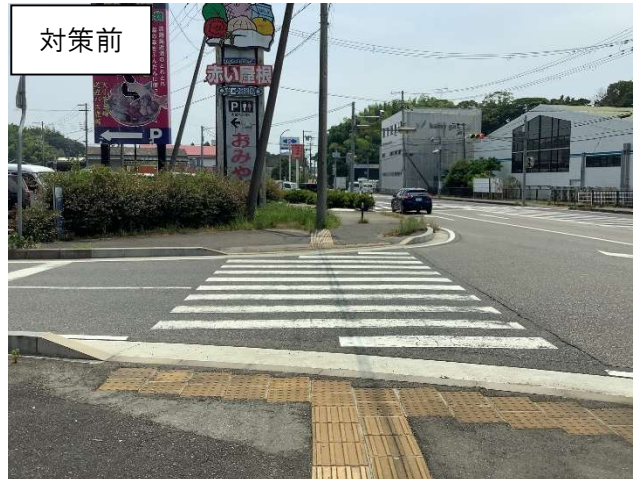
## 〔No.2〕 赤い屋根付近の横断歩道

- ・中田交差点には信号もあるが、赤い屋根から県道へ出てくる自動車は他府県のものが多く、児童が通ることを意識されていないのか、危ないと感じることが多い。
- ・児童が横断することを予測できず、停止できないようなスピードで入ってくる自動車もある。

- ・車両運転者に注意を促すため、薄くなっている「止まれ」の路面標示と停止線を塗り直す。  
(令和7年度実施予定)

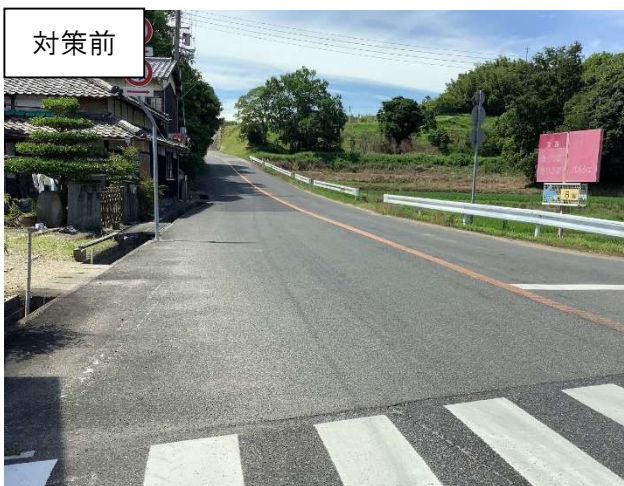
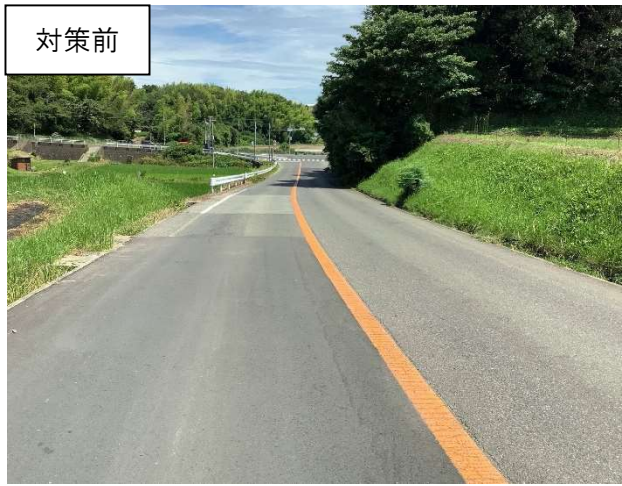
### 〔No.3〕 中田北交差点付近の通学路

- ・交通量が多い上に、通勤通学の時間帯にはスピードを落とさない車両も多い。
- ・外側線が消えてしまっていて車道との境目がわかりづらい。

- ・車両運転者に注意を促すため、薄くなっている外側線を塗り直す。(令和7年度実施予定)

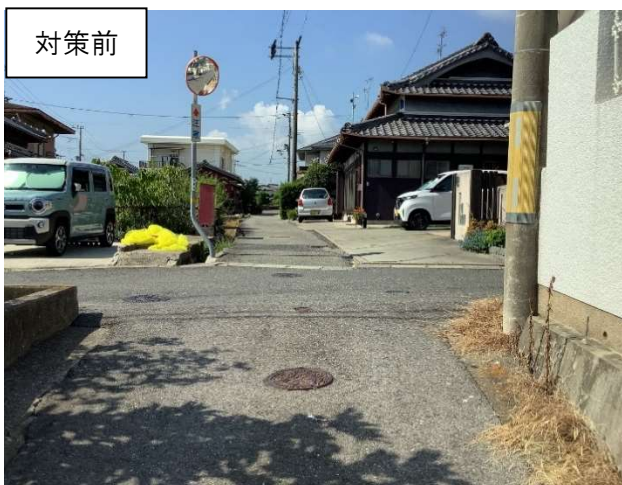
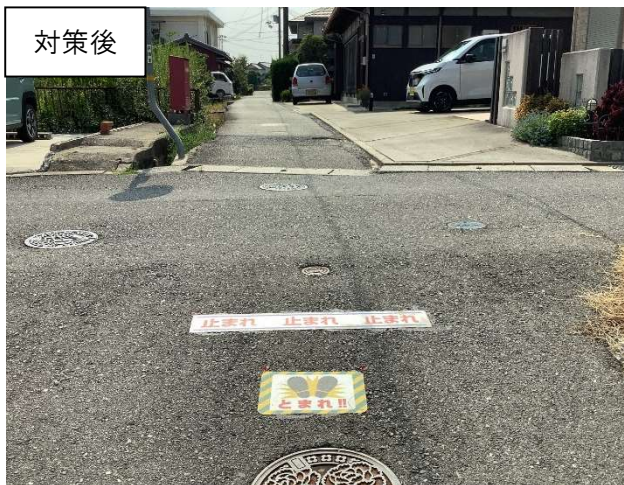
## (新)〔No.4〕 大谷 836 付近

・建物の壁が死角となり、児童が飛び出したとき、坂を下りてくる車両との接触が心配される。

・児童が飛び出さないよう、注意を促す路面標示を設置した。（令和7年度実施）

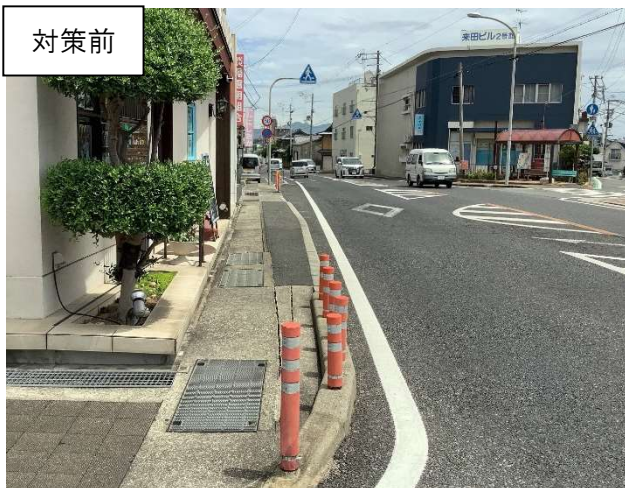
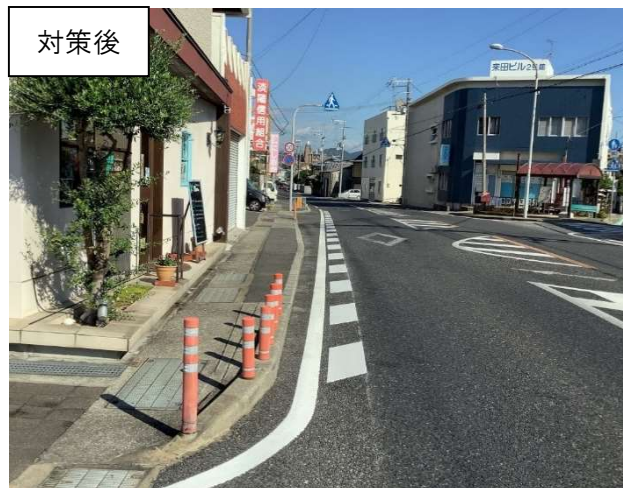
## (新)〔No.5〕 小学校北側歩道

・歩道が狭く、国道の外側線との間も狭い。志筑方面から右折しようとする車両の左側を、後続の車両が早いスピードで通行することもあり、車両と歩行する児童がかなり接近することもある。傘をさしての通学時などは、特に接触が心配される。

・車両運転者に速度抑制を促すため、上り線の減速マーク(破線)を延長設置した。(令和7年度実施)

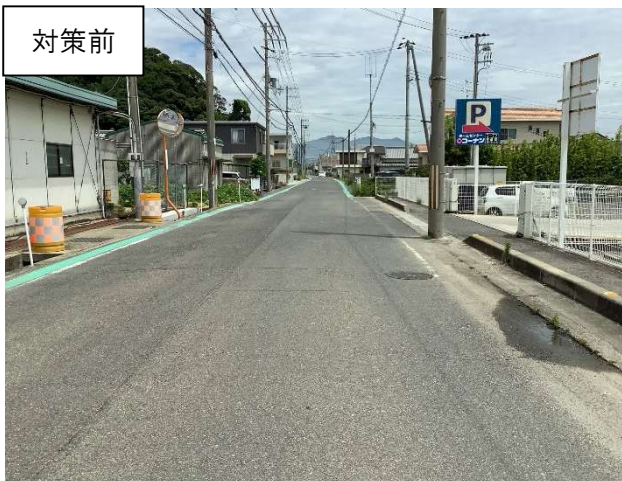
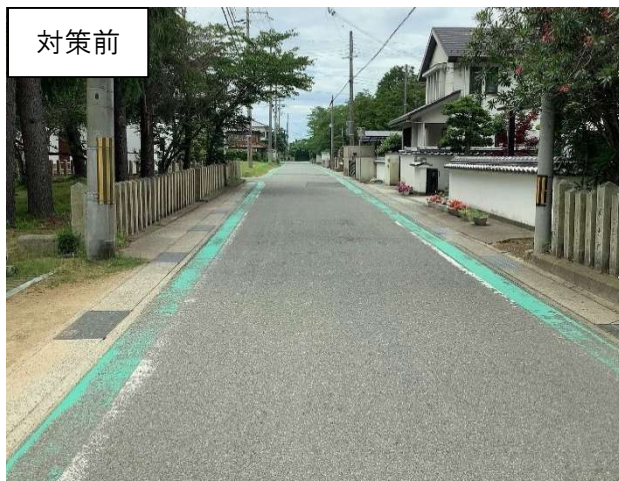
## 〔No.6〕久留麻西交差点から松帆神社に至る市道

・グリーンベルトの色が落ち、わかりにくい部分がある。また、外側線も消えかかっている部分が多くはっきりしないため、ドライバーは認識しづらい。

・車両運転者に注意を促すため、薄くなっている外側線、グリーンベルトを塗り直す。（令和8年度実施予定）

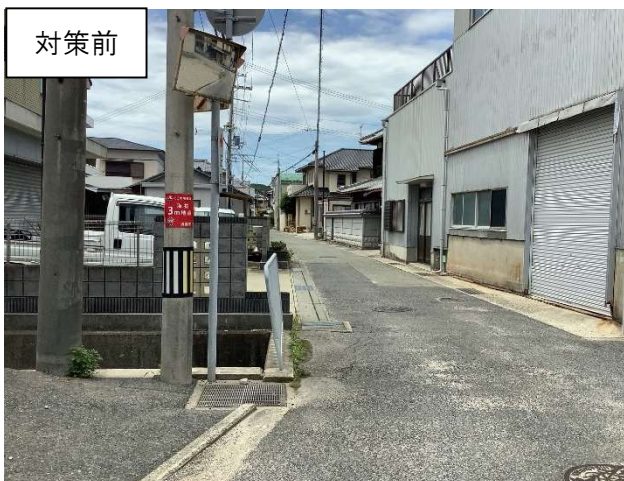
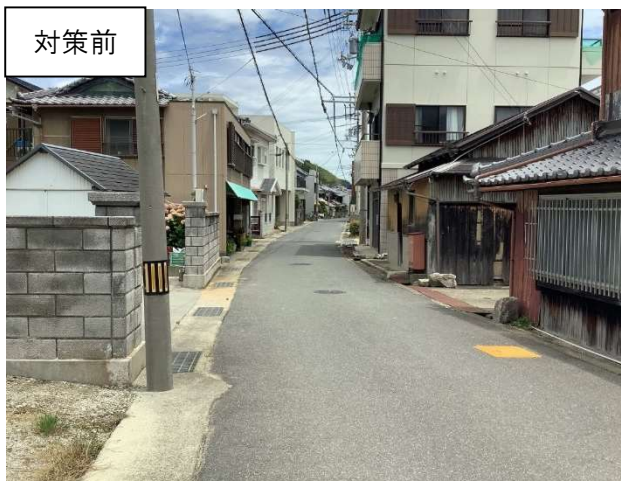
## 〔No.7〕 下田方面からの通学路

・道幅が狭く、通学路とわかりにくい。他府県ナンバーの車も増えてきており、通学路との認識なくスピードを出して通行する車両が多くなってきた。

・車両運転者に通学路であることを呼び掛ける看板または電柱幕（上り下り2箇所）を設置する。（令和7年度実施予定）

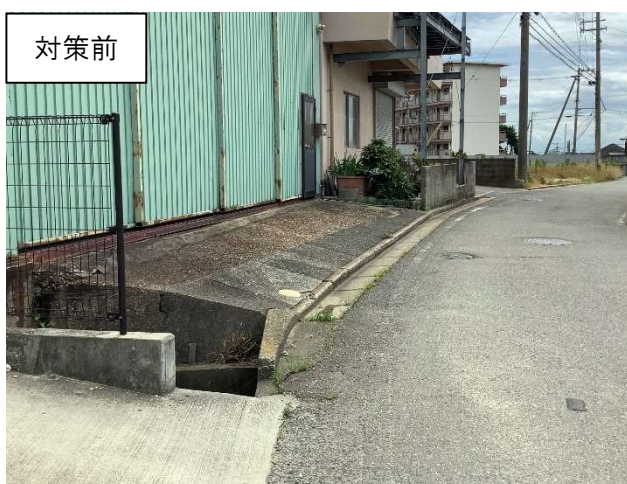
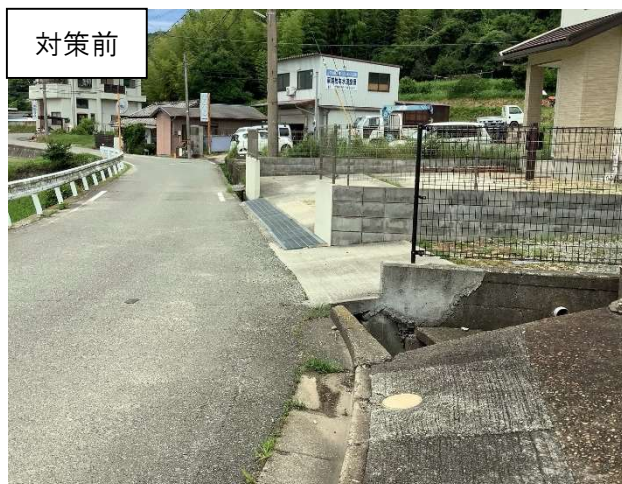
## 〔No.8〕 久留麻 1245-19 付近

・道路に面しており、堀のように深くなっている。10cmほどの縁石はあるが途切れてしまっている。

・児童への注意喚起を促すため、ラバーポール等を設置する。（令和7年度実施予定）

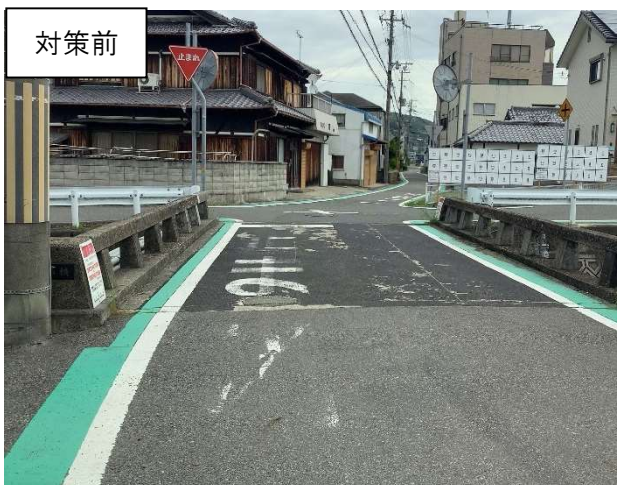
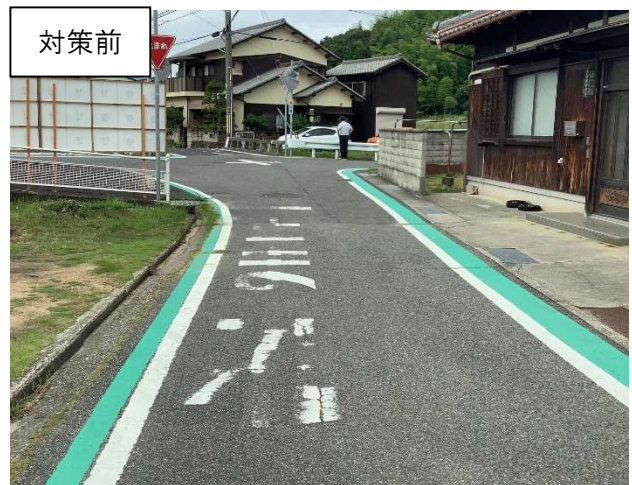
## 〔No.9〕坂口鮮魚店北側の十字路

・市道の交通量が多く、市道側には一旦停止の標識・止まれの文字が表示されているが、文字や停止線が消えかかっており、見えづらい。

・車両運転者に注意を促すため、薄くなっている「止まれ」の路面標示と停止線を塗り直す。  
(令和7年度実施予定)

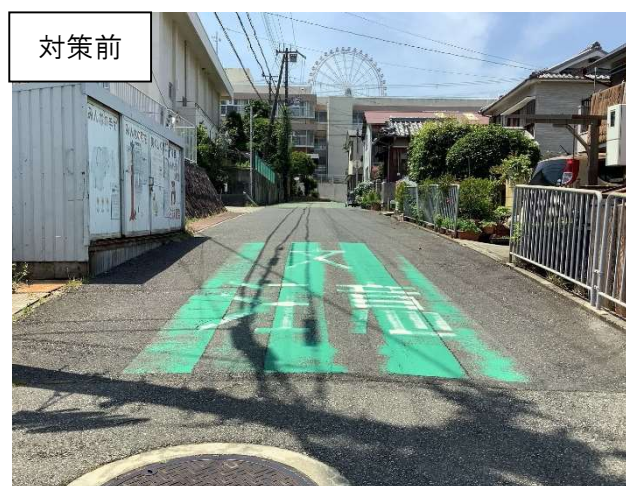
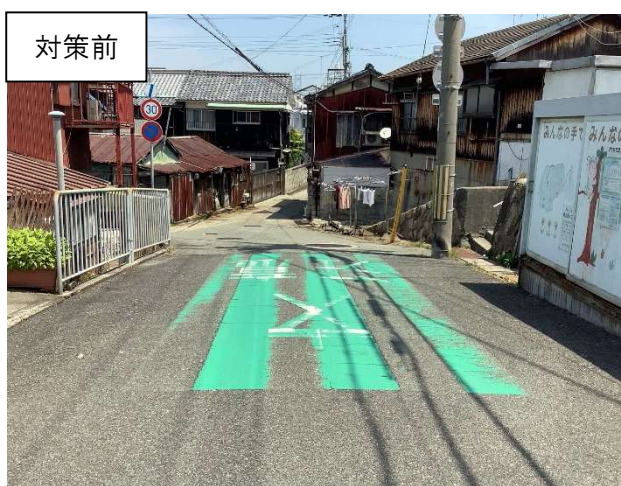
## 〔No.10〕 正門から国道へ続く通学路

・登下校時の主要道路であるが、車一台が通れるような道幅の狭さ。通学時間帯でも自動車、自転車の往来がある。

・車両運転者に注意を促すため、薄くなっている「文注意」の路面標示と停止線を塗り直す。  
(令和7年度実施予定)

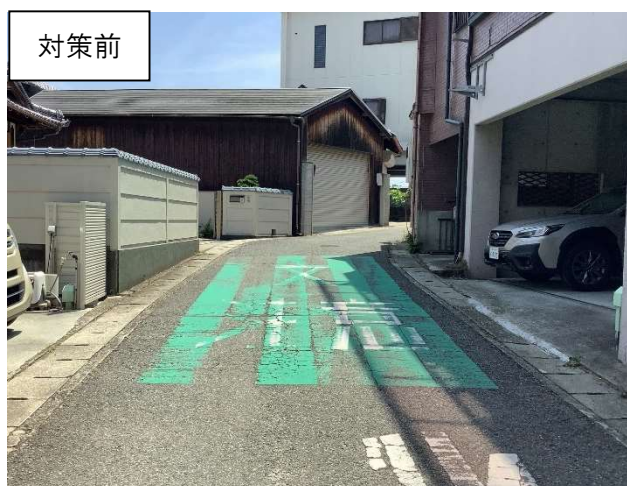
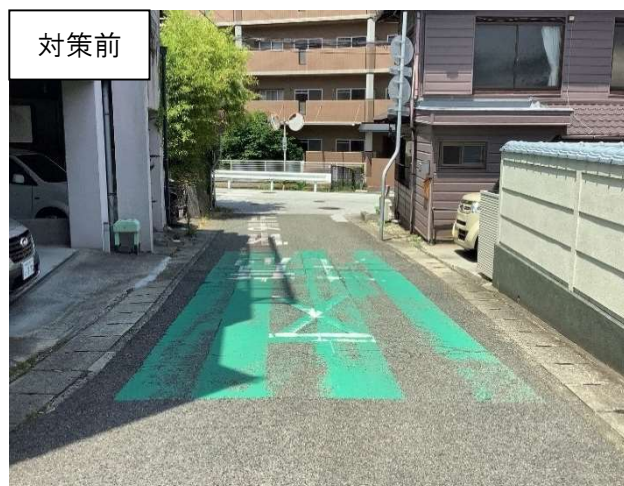
## 〔No.11〕 正門から茶間川へ続く通学路

・緩やかなカーブで、しかも道幅が狭い箇所がある。通学時間帯には自動車の往来も多い。

・車両運転者に注意を促すため、薄くなっている「文注意」の路面標示と停止線を塗り直す。

(令和7年度実施予定)

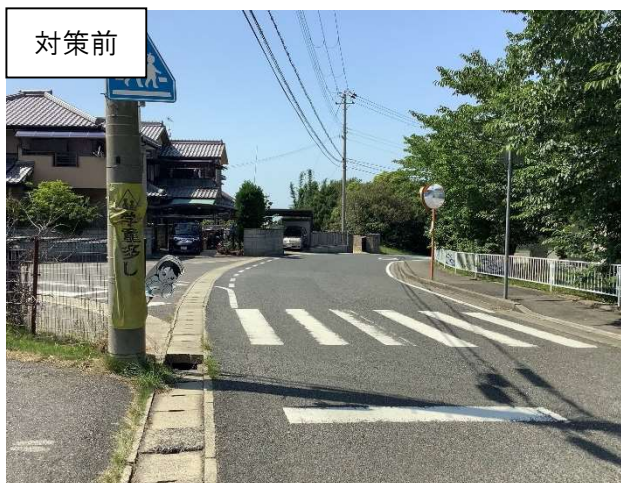
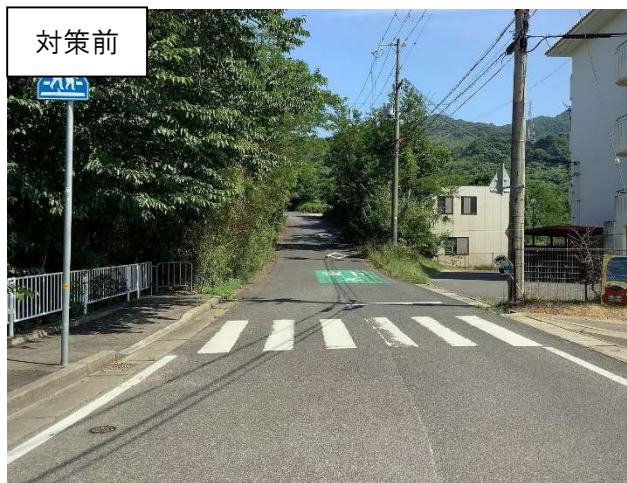
## 〔No.12〕 西門前横断歩道

・上下から来る車両が見えにくく、特に山側から下りてくる車両はスピードを出して走行している。

・車両運転者に注意を促すため、古くなった電柱幕を取り替える。（令和7年度実施予定）

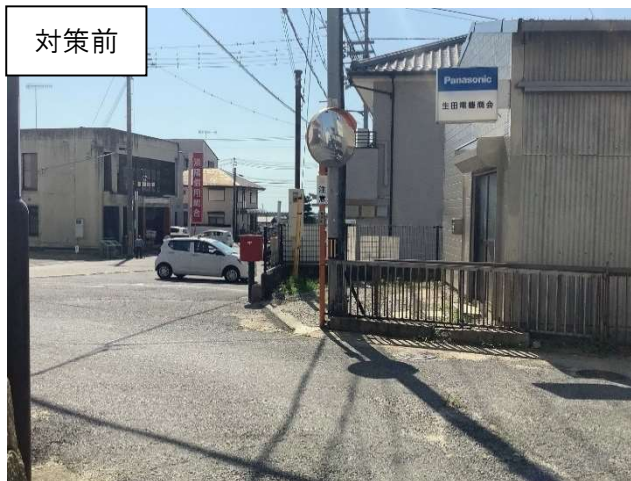
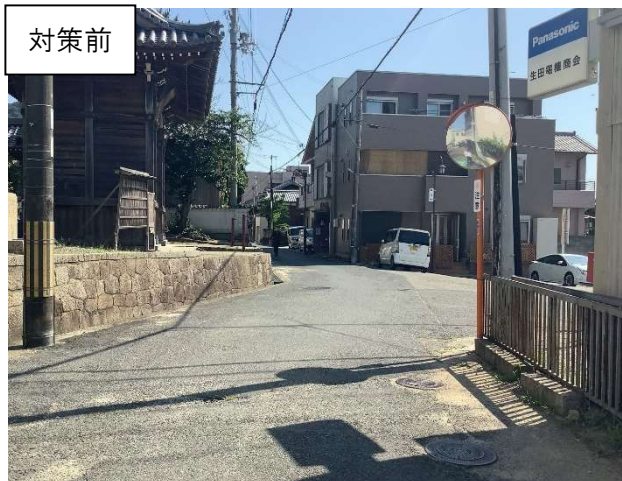
## 〔No.13〕 室津八幡神社付近のＴ字路

・周辺の建物の死角になり、見通しが悪い。飛び出しやスピードが出ている車もある。カーブミラーも劣化しているため見えにくく、四方の状況が分かりにくい。

・車両運転者が登下校する生徒をはっきり確認できるよう、カーブミラーを取り替える。（令和7年度実施予定）

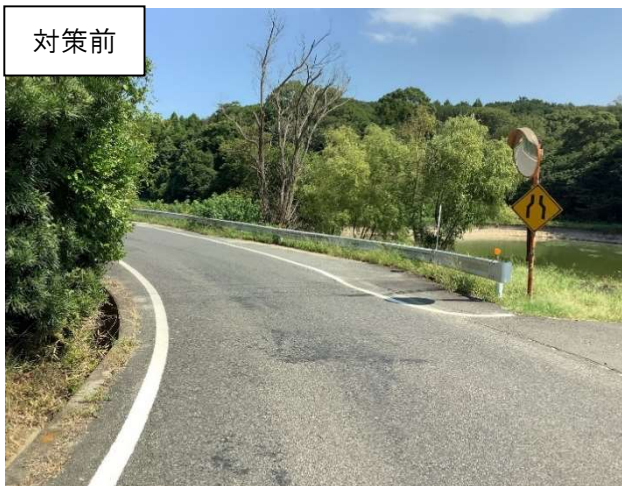
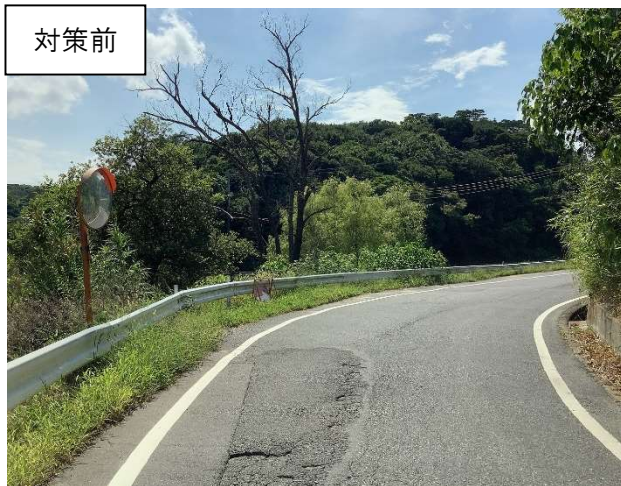
## 〔No.14〕 蔵谷池横のカーブ

・大変見通しが悪いカーブが連続するが、カーブミラーが劣化しているため通学する自転車等が見えづらい。

・車両運転者が登下校する生徒をはっきり確認できるよう、カーブミラー（2箇所）を取り替える。  
（令和7年度実施予定）

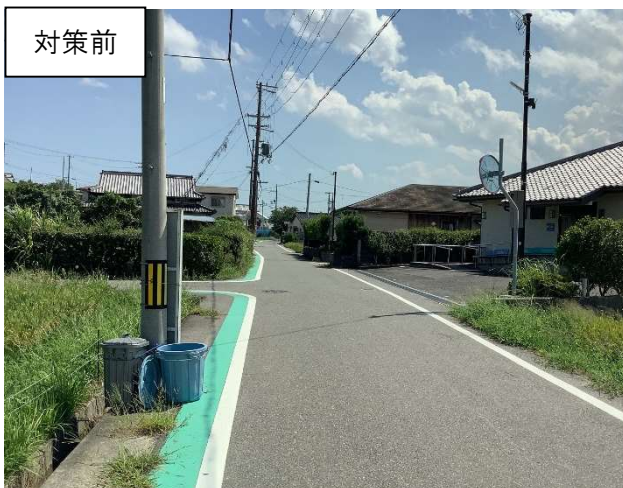
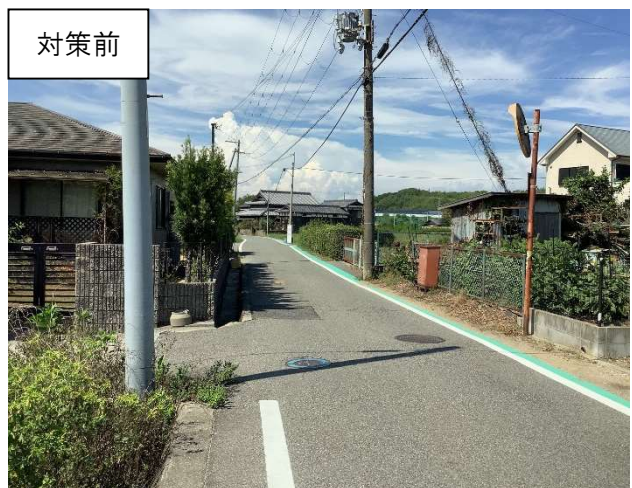
・道幅は狭いが、県道の抜け道として利用する車も多い。グリーンベルトは、片側にのみ塗布されている。

- ・車両運転者に注意を促すため、立て看板または電柱幕を増設する。(令和7年度実施予定)

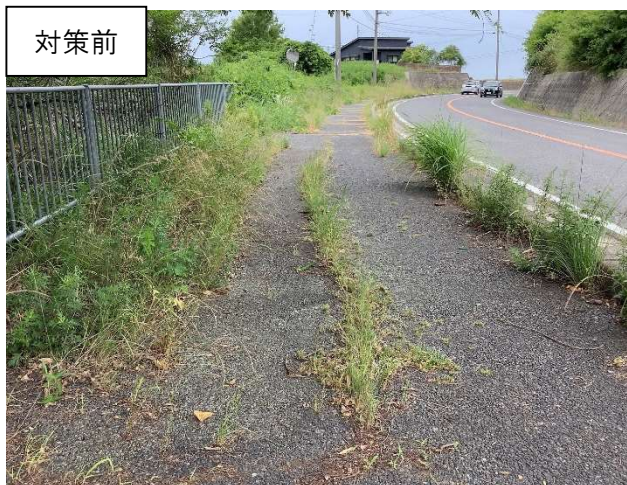
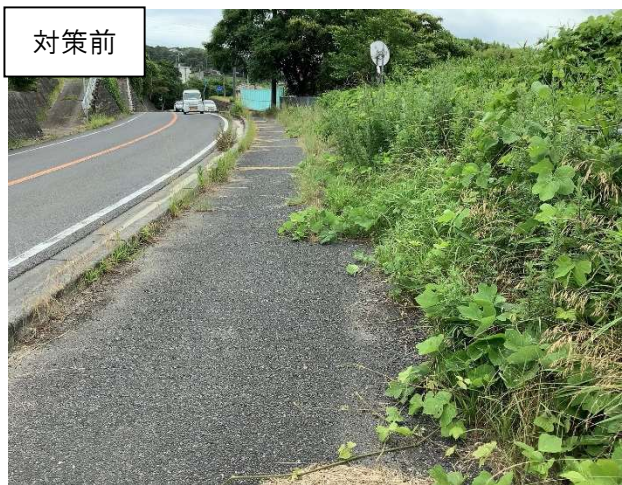
## 〔No.16〕 多賀保育所北側の歩道

・路面にひび割れが入り、そこに雑草が生えたことで、さらにひび割れがひどくなり歩道の大半が通れない状況になっている。また、歩道の際に沿って背の高い雑草が生え、視界が遮られている。

- ①児童が安全に通行できるよう、雑草を除去する。
- ②歩道の整備、補修を行う。（令和8年度実施予定）

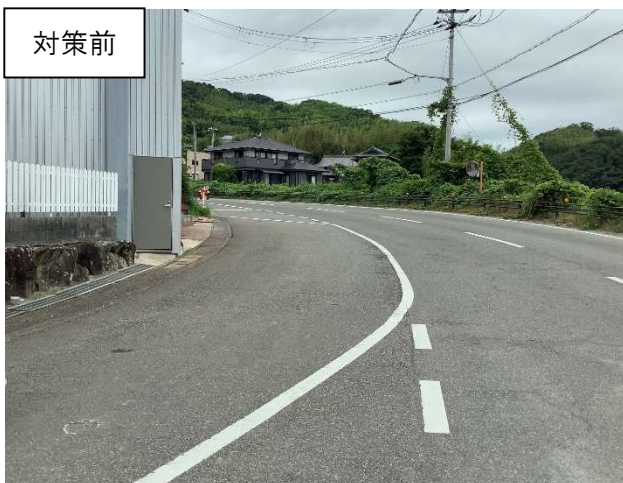
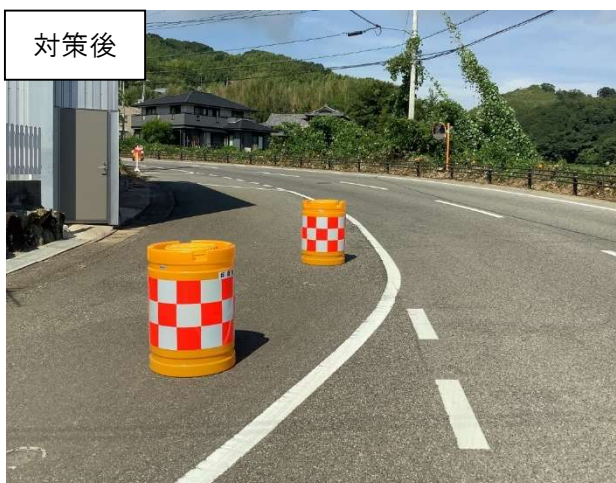
## (新)〔No.17〕 井脇鉄工所付近の通学路

・カーブで運転手から死角となりやすく、また、路側帯がやや広いため、車が路側帯内側に入ってくることもしばしばあり、自転車と自動車の接触が起こらないか心配される。

・車両の路側帯内側への侵入を防ぐため、クッションドラムを設置した。(令和7年度実施)

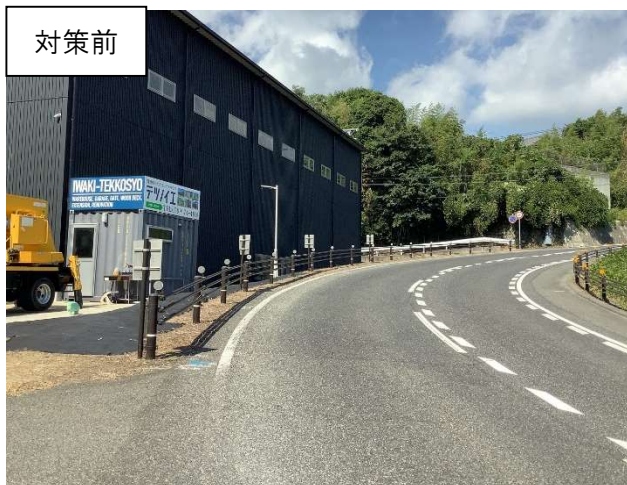
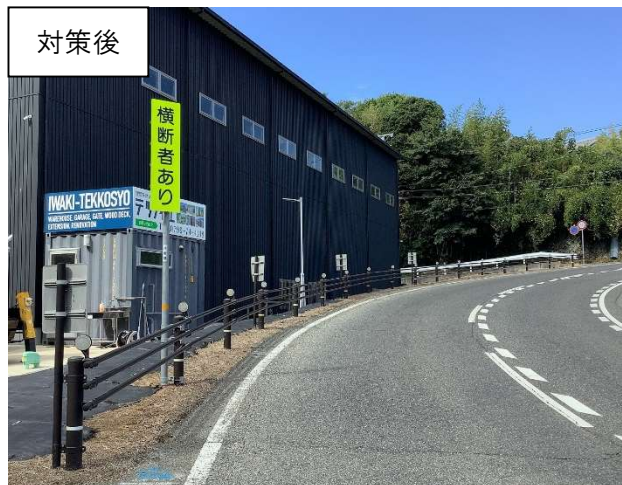
## (新)〔No.18〕 瀬合工務店付近の通学路

・車が多くスピードを出して往来するが、特に坂を上がる車にはカーブのため横断する生徒が運転手から死角となってしまう接触が起こらないか心配される。

・車両運転者に注意を促すため、注意喚起看板を設置した。(令和7年度実施)

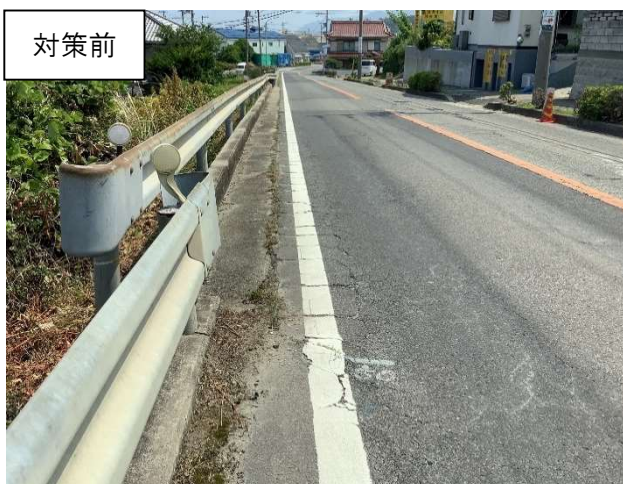
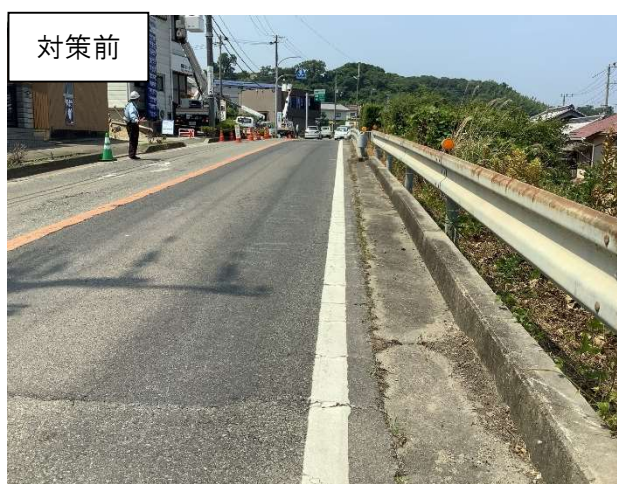
## 〔No.19〕 春田モータース海側の通学路

・路側帯が非常に狭く、自動車と接触の危険が非常に高い。また、アスファルトにも亀裂が入り盛り上がっている場所もありハンドルが取られる恐れがある。

・生徒が安全に通行できるよう、路面の舗装補修を行う。(令和8年度実施予定)

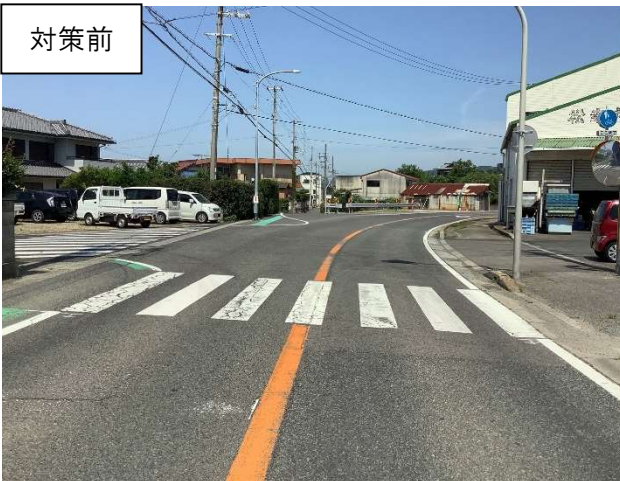
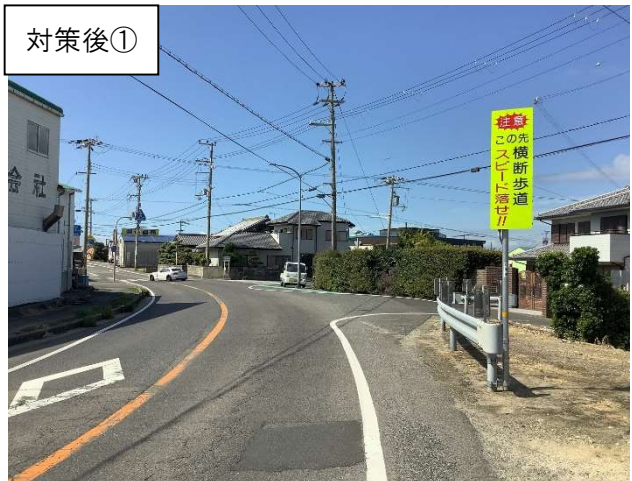
## (新)〔No.20〕 松幸丸水産付近の横断歩道

・松幸丸水産前の横断歩道は、枝道が多くあり、富島側からはカーブのため横断歩道の認識が薄れる。また、両側の停止線が薄くなって見えにくい。

・車両運転者に注意を促すため、

- ①横断歩道の富島側に注意喚起看板を設置した。(令和7年度実施)
- ②室津側の停止線を塗り直す。(令和7年度実施予定)
