淡路市通学路合同点対策箇所図(令和6年度)

令和8年1月6日現在
淡路市通学路安全推進会議

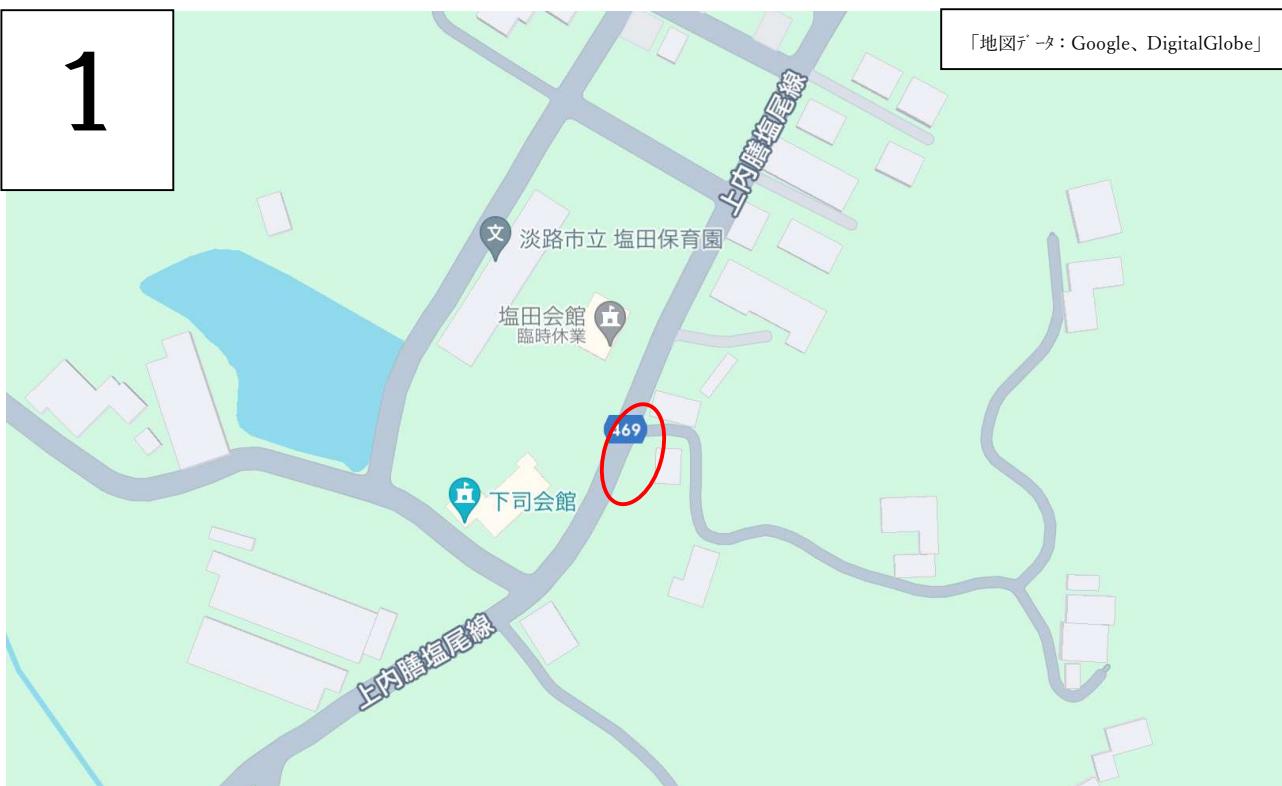
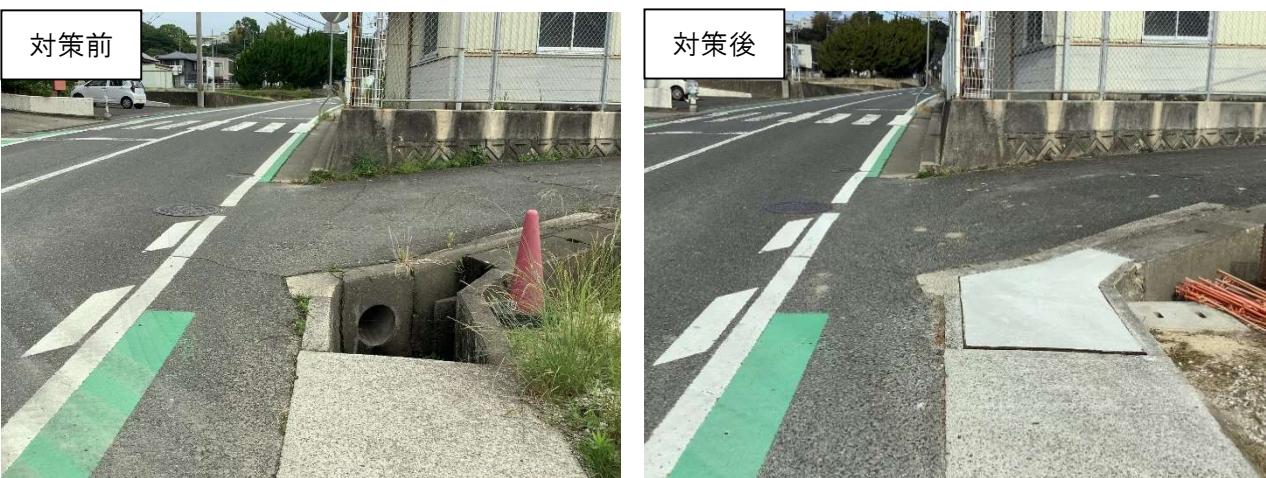
[No.1] 塩田会館前カーブ付近

・カーブのため、車から子どもが見えにくい。さらに路側帯が狭小で、傍の水路に転落する恐れがある。

・児童が誤って水路へ落ちたりすることのないように、溝蓋を設置した。(令和6年度実施)

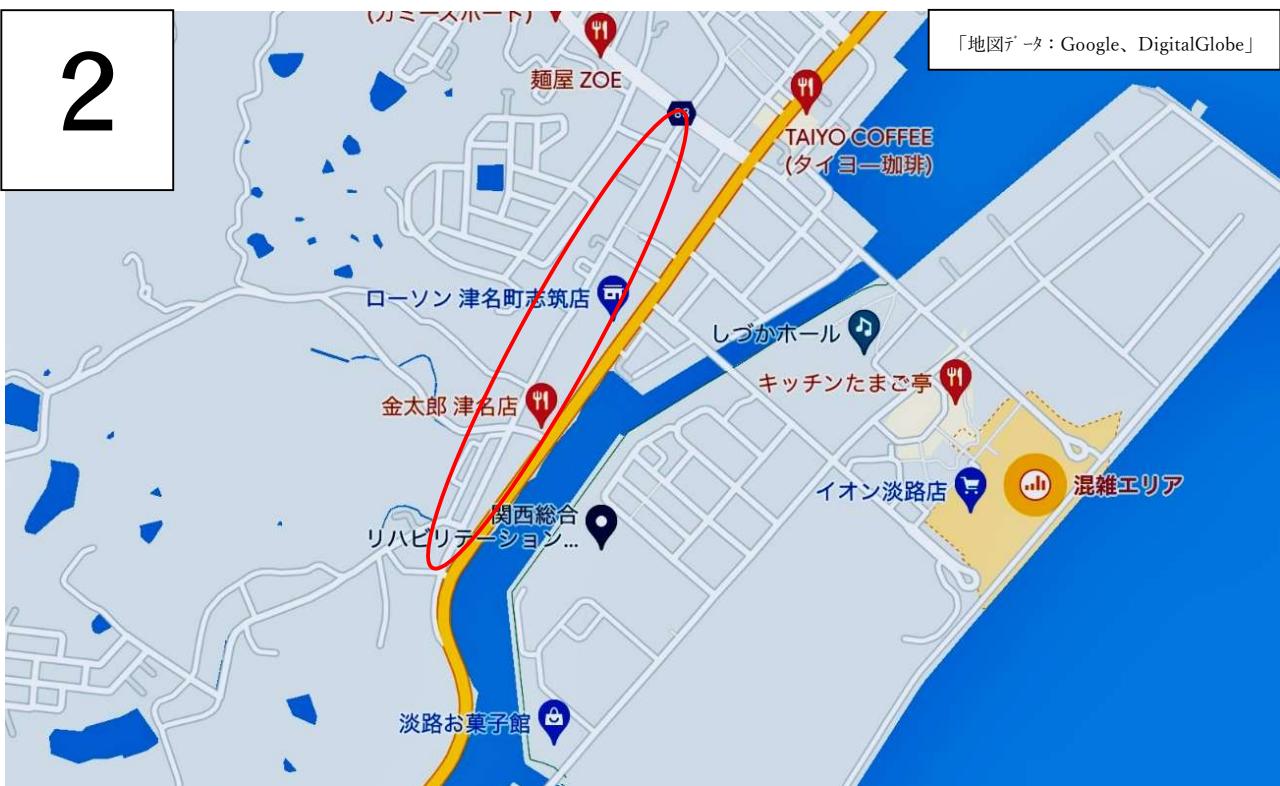
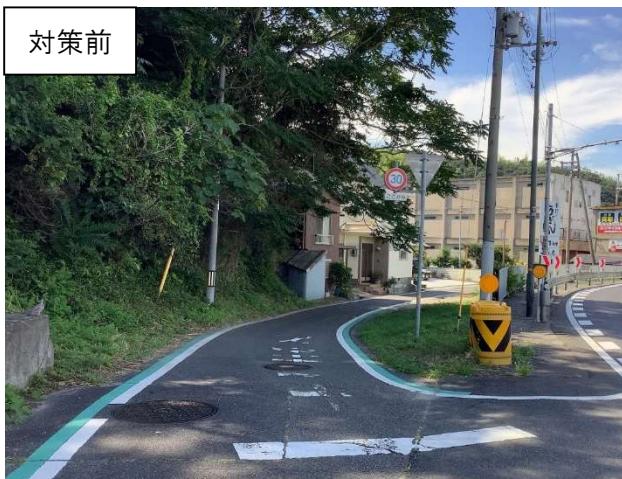
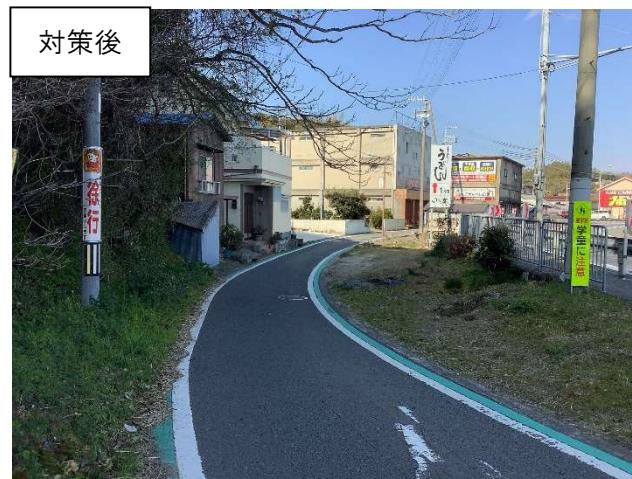
[No.2] 金太郎寿司から淡路信用金庫までの道

- ・通勤、通学のための抜け道となっているため、速度を出して走る車が多い。

- ・車両運転者に注意を促すため、電柱幕、立て看板を増設した。(令和6年度実施)

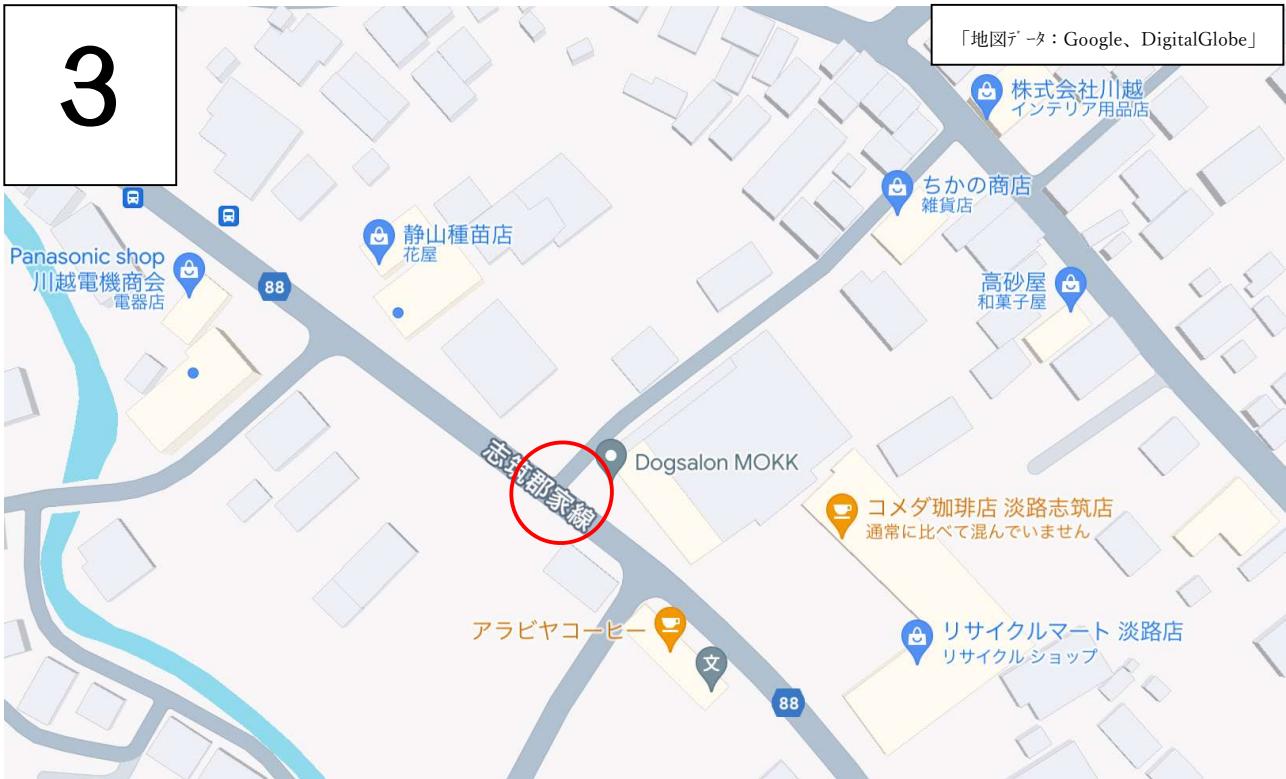
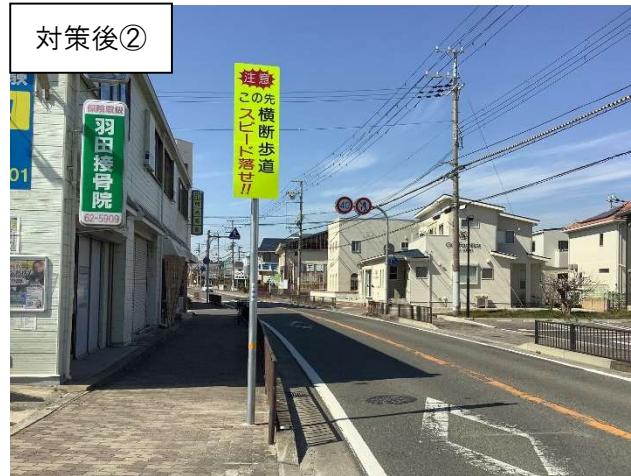
[No.3] Dogsalon MOKK 前の横断歩道

- ・信号のない横断歩道であり、交通量も多く、横断歩道で車が止まってくれないことが多い。

- ①横断歩道の位置がはっきりとわかるよう、防護柵に反射テープを設置した。
- ②志筑新島側には注意喚起看板を設置した。(令和6年度実施)

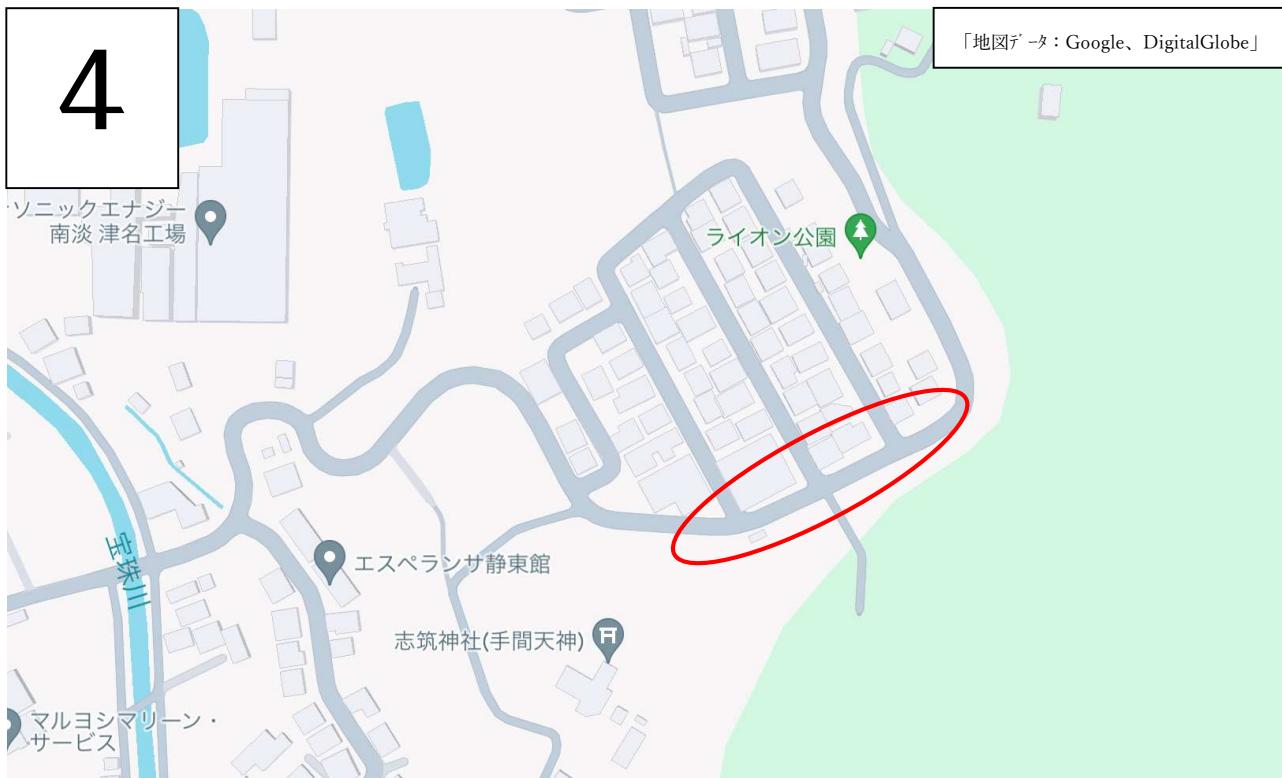
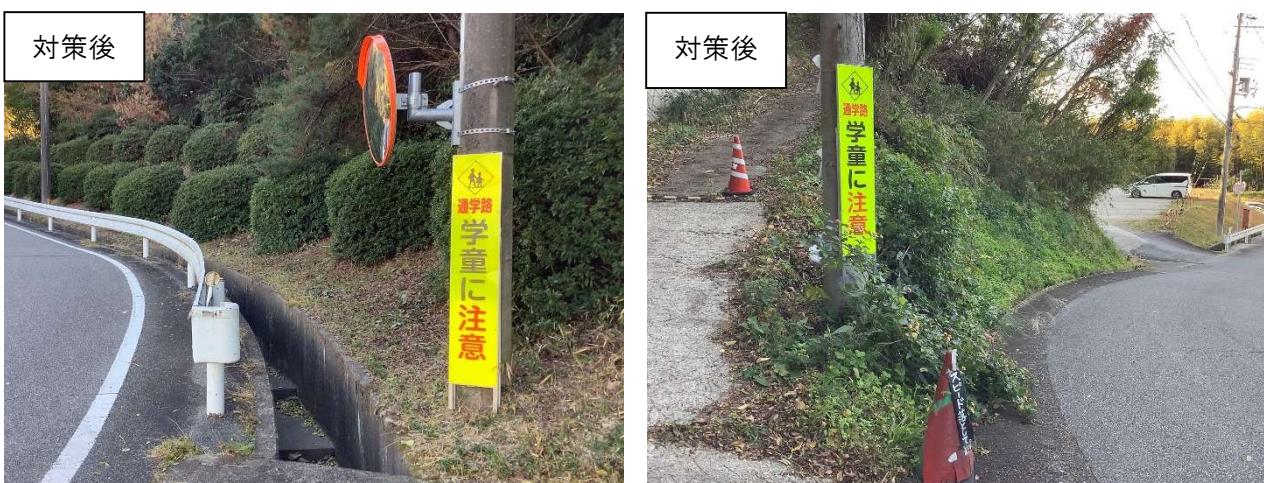
[No.4] 天神の郷駐車場付近

- ・道がカーブしており見通しが悪いが、スピードを出す車多い。確認しにくい交差点において、飛び出しの恐れもある。

- ・通学路であることを呼び掛ける立て看板(上り下り2箇所)を設置した。(令和6年度実施)

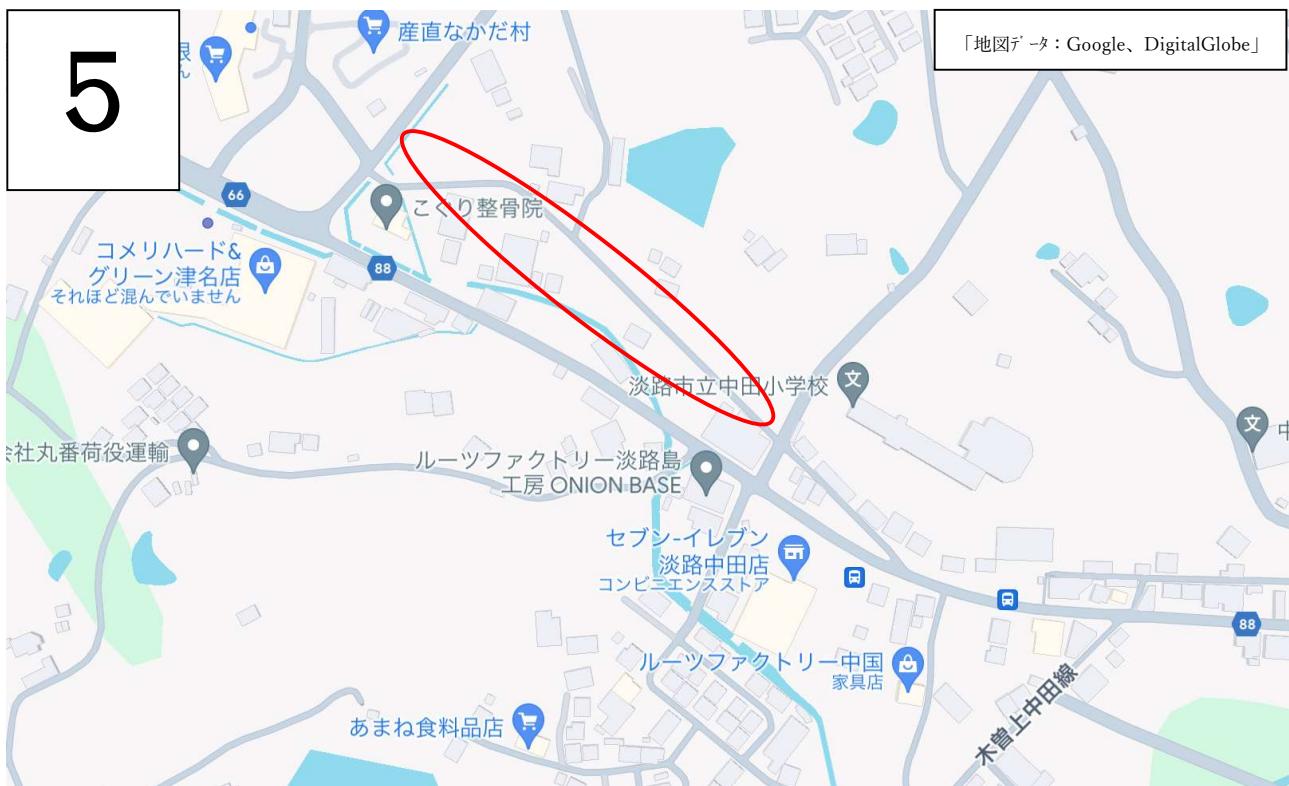
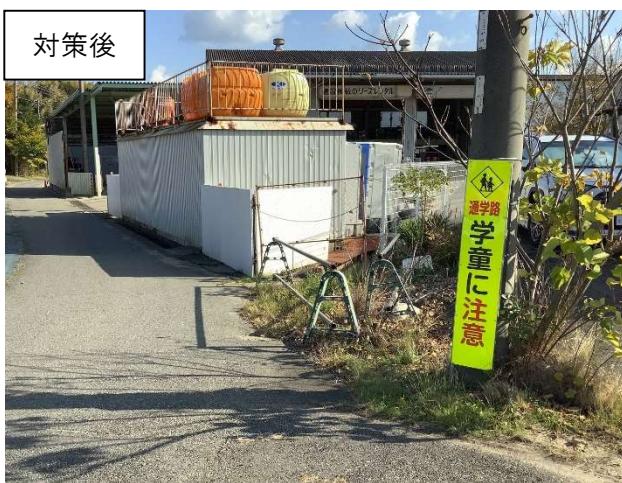
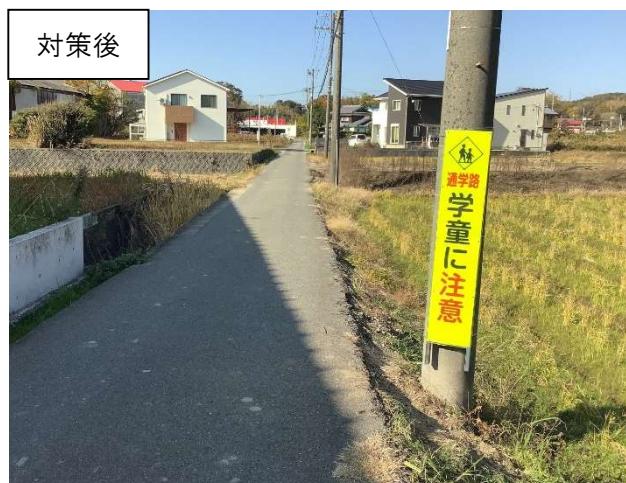
[No.5] 中田交差点付近の通学路

・朝の忙しい時間帯に、通学路としての利用を知らないドライバーが、スピードを落とさず通っていることがある。

・車両運転者に注意を促すため、立て看板(上り下り2箇所)を設置した。(令和6年度実施)

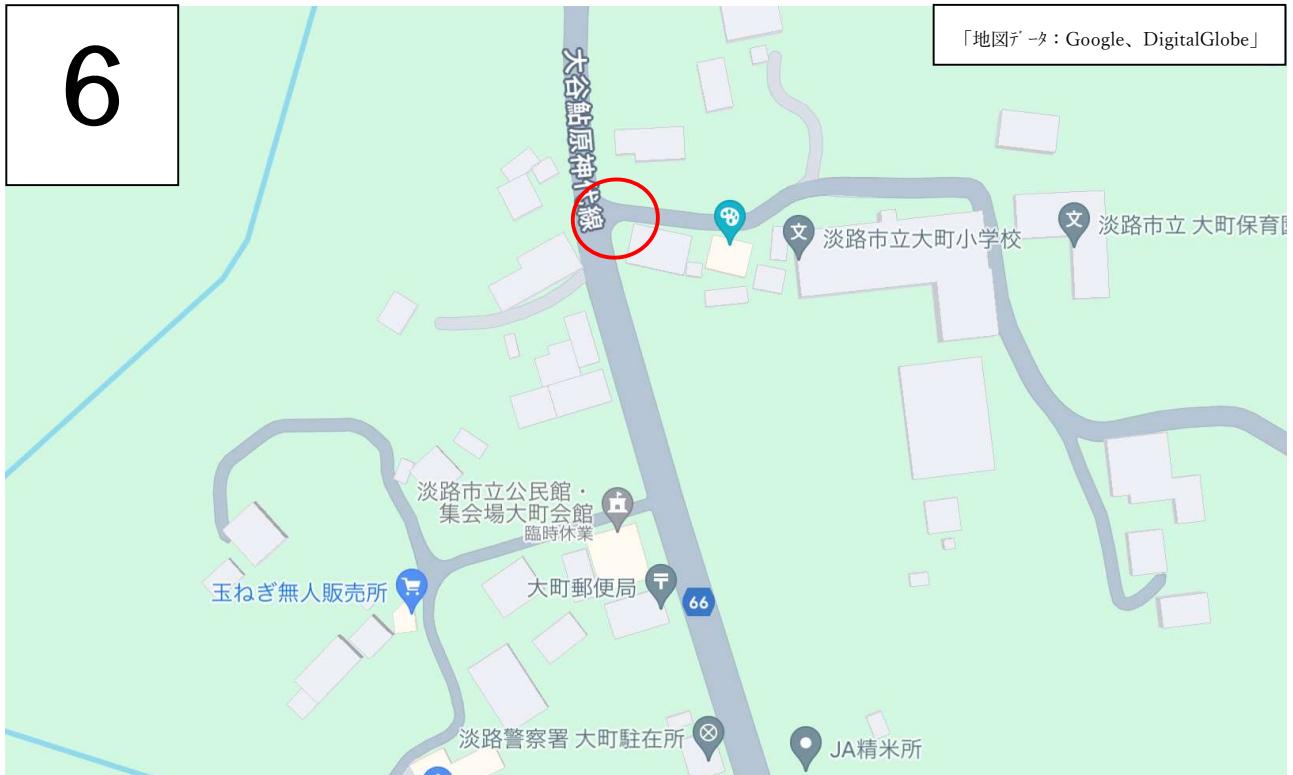
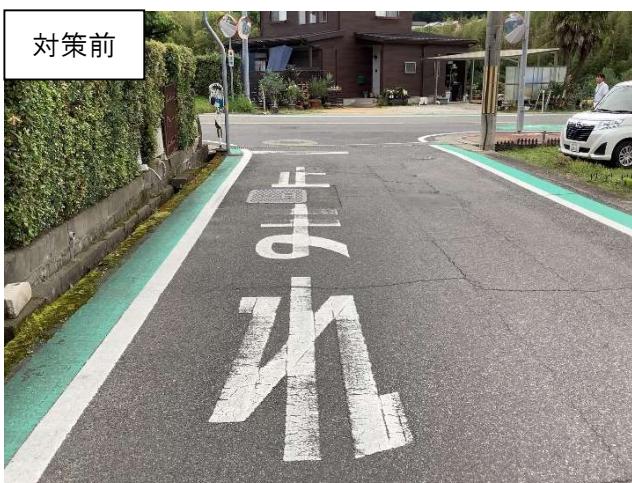
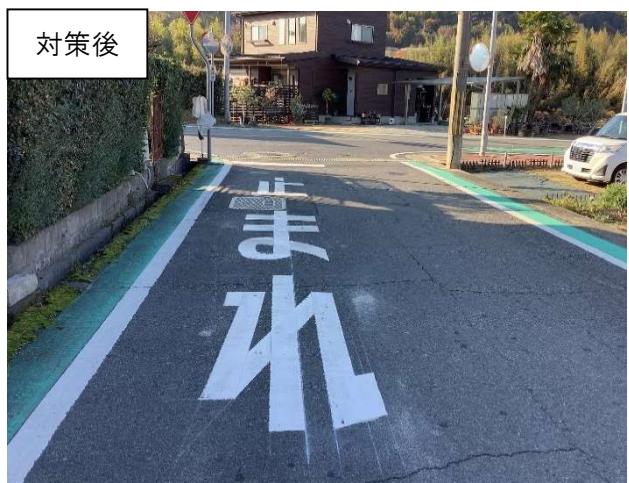
(新)[No.6] 大町小学校横 T字路

- ・交通量が多く、カーブミラーでの確認もしにくい。停止線が見えにくく、「止まれ」の路面標示が消えかけている。

- ・車両運転者に注意を促すため、薄くなっている「止まれ」の路面標示と停止線を塗り直した。
(令和7年度実施)

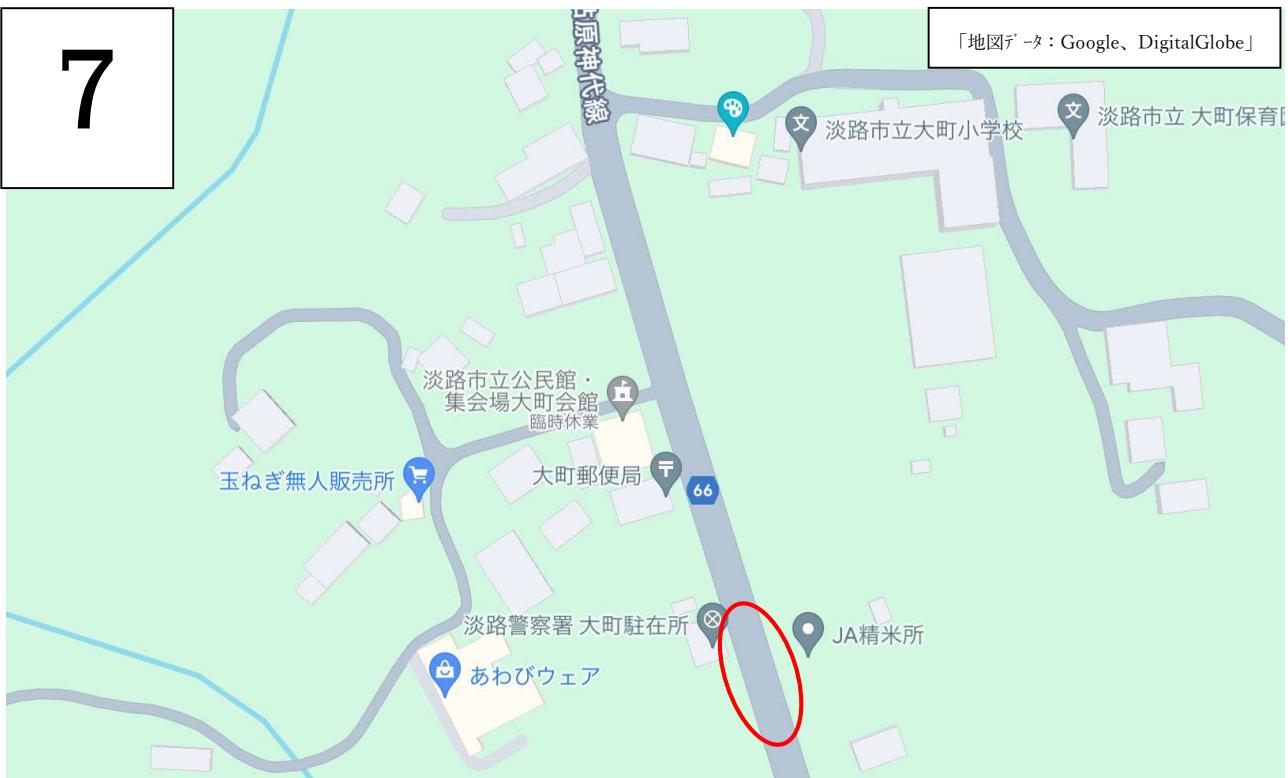
[No.7] 大町小学校前県道

- 特に登校時、交通量の多い箇所であるが路面標示(文 注意)が消えかけている。

- 車両運転者に注意を促すため、「文注意」の路面標示を塗り直した。(令和6年度実施)

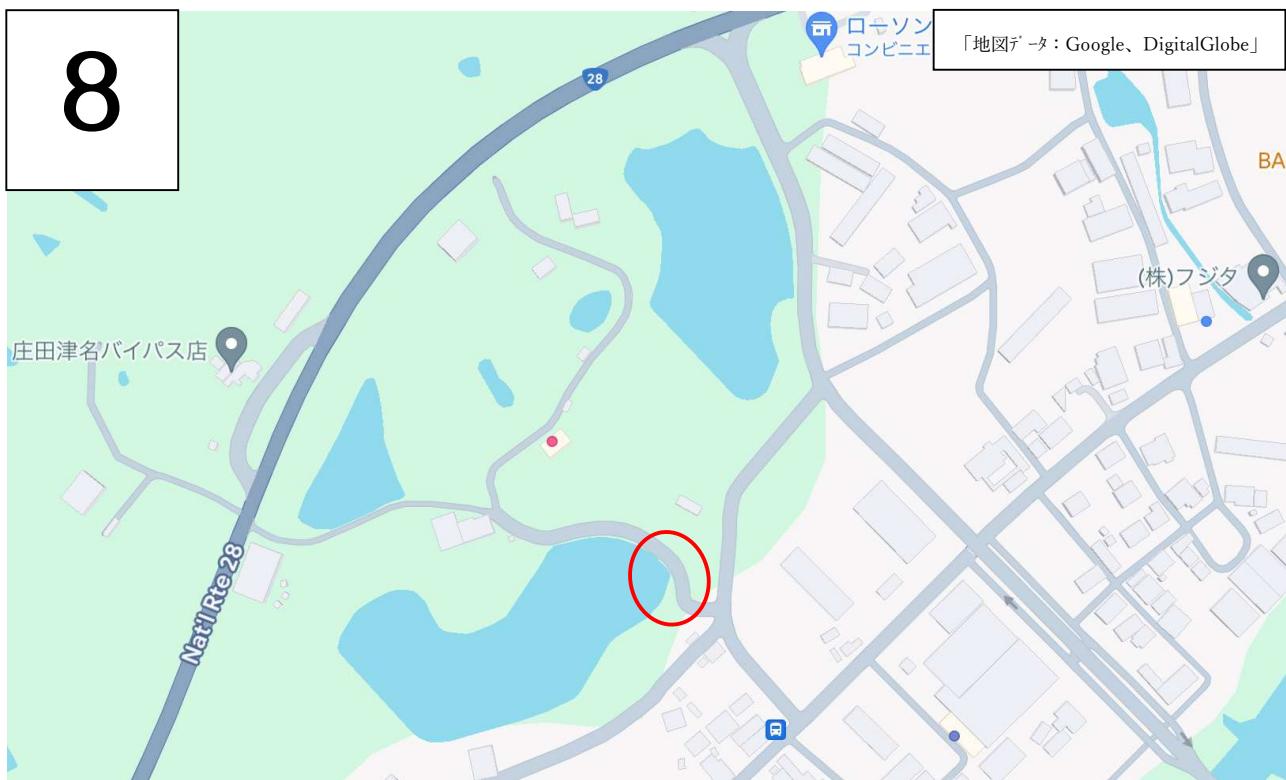
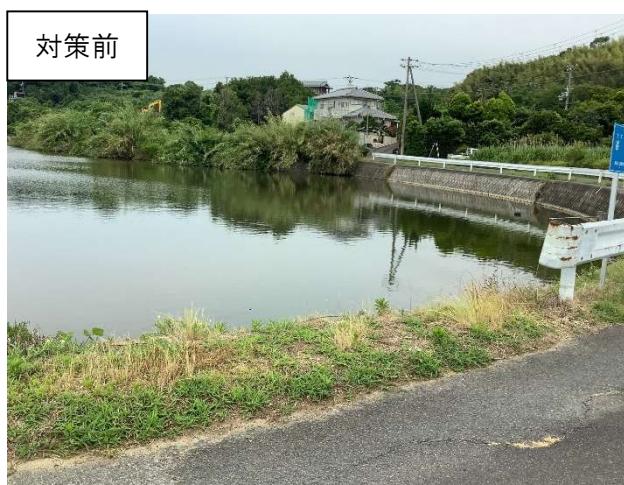
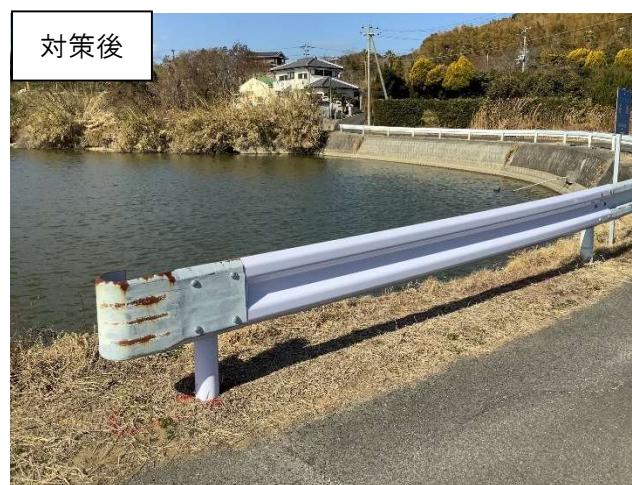
[No.8] 谷池の北側道路

- 一部池との間にガードレールが設置されていない箇所がある。子どもが通行中に池をのぞいたり、車をよけてバランスを崩した際に池に落ちる恐れがある。

- 児童が安全に通行できるよう、該当箇所にガードレールを設置した。(令和6年度実施)

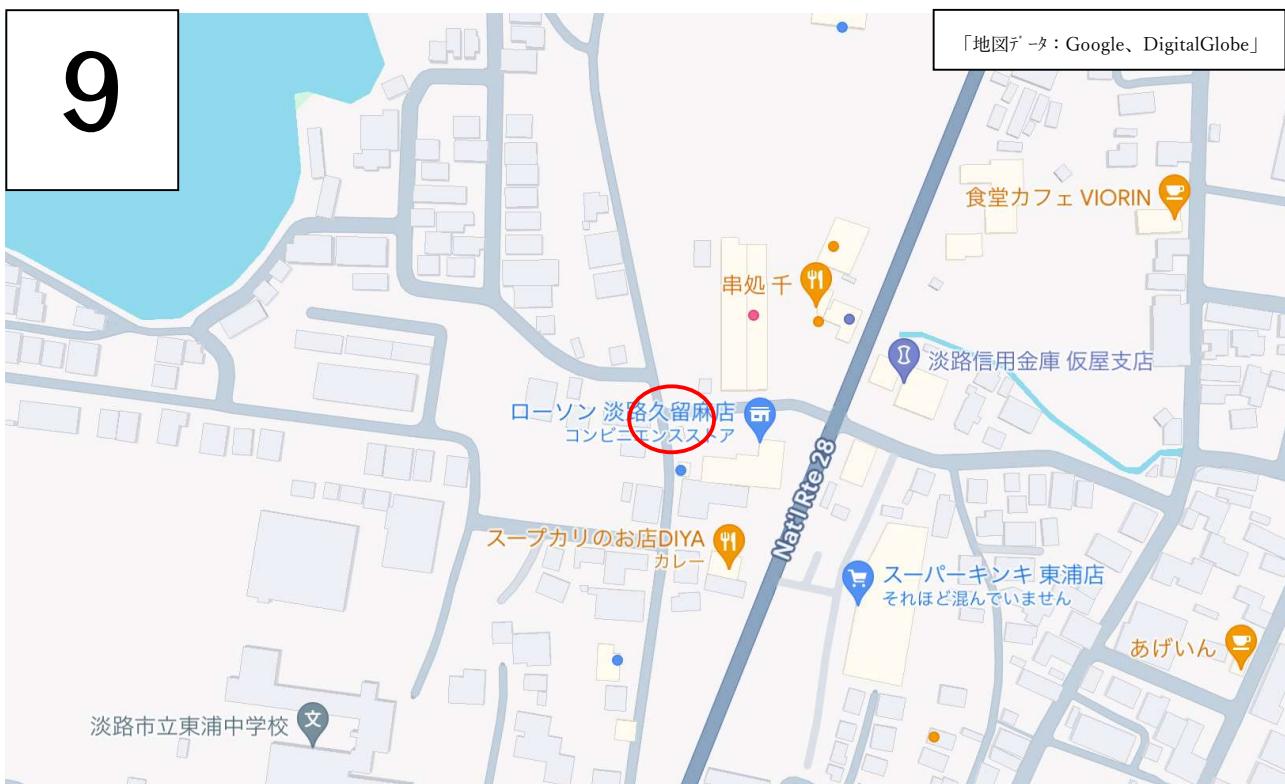
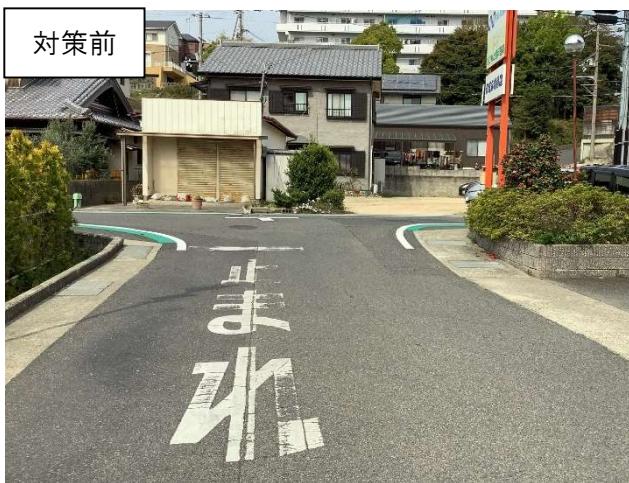
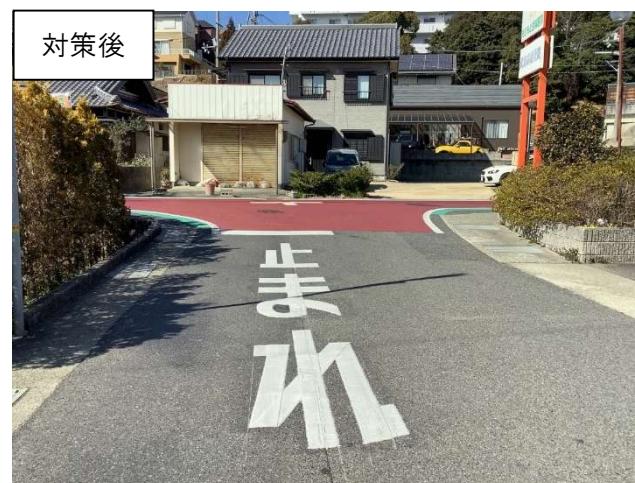
[No.9] 北の街横 T字路

・T字路に隣接している家屋の植木によって、児童が国道からの車両に気づきにくい。

- ・車両運転者に注意を促すため、
①薄くなっている「止まれ」の路面標示と停止線を塗り直した。
②危険箇所をカラー舗装した。(令和6年度実施)

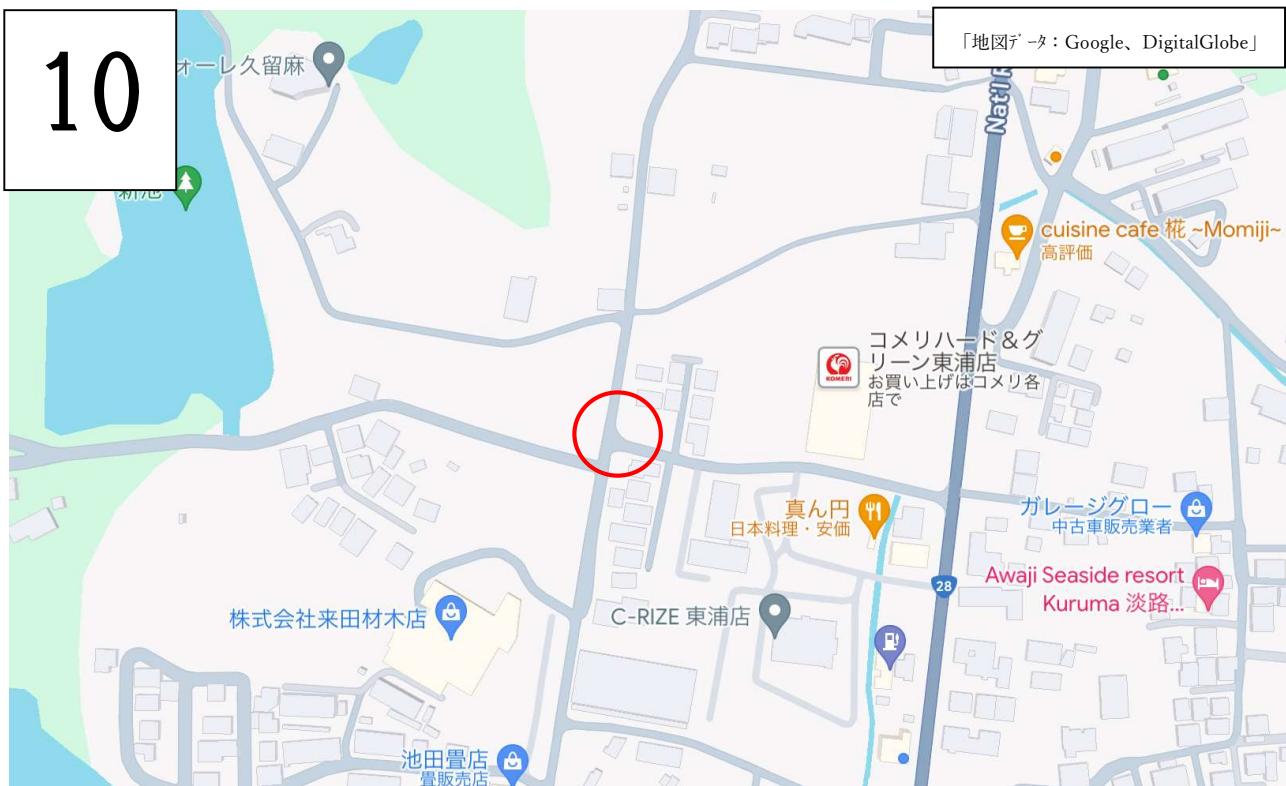
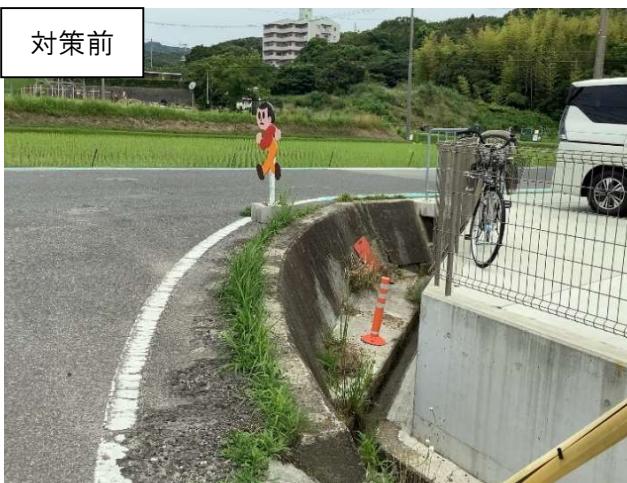
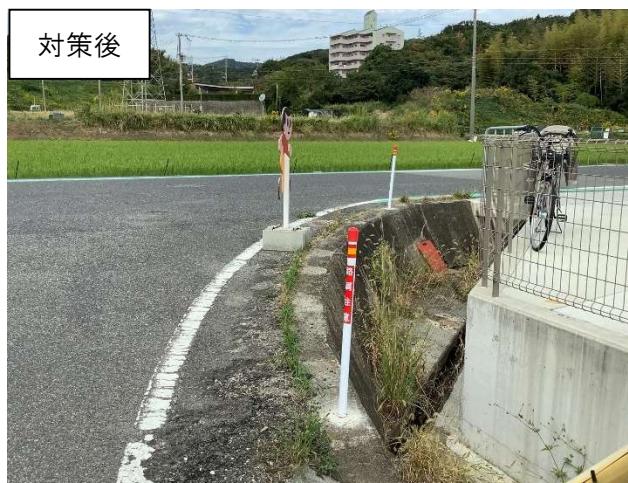
[No.10] サンパーク下変則十字路

- ・交通量が多く、抜け道として利用する車のスピードも速く、登下校時児童が路肩に寄るがフェンス等がないため、溝に転落する恐れがある。

- ・児童への注意喚起を促すため、危険杭を設置した。(令和6年度実施)

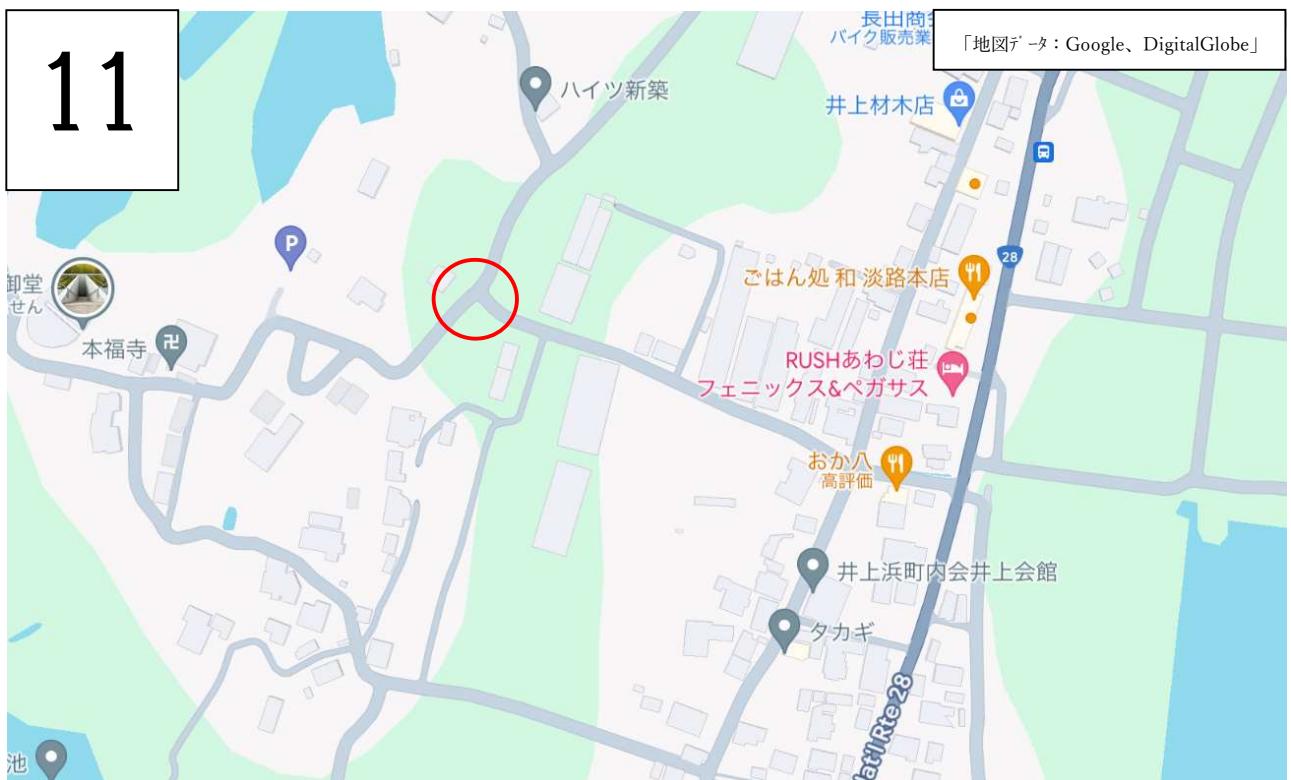
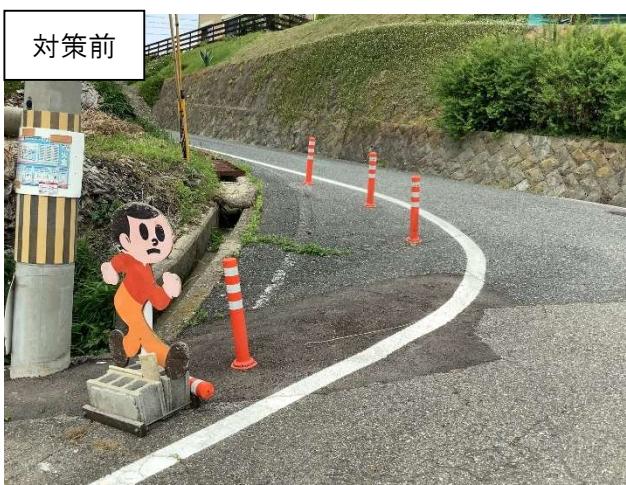
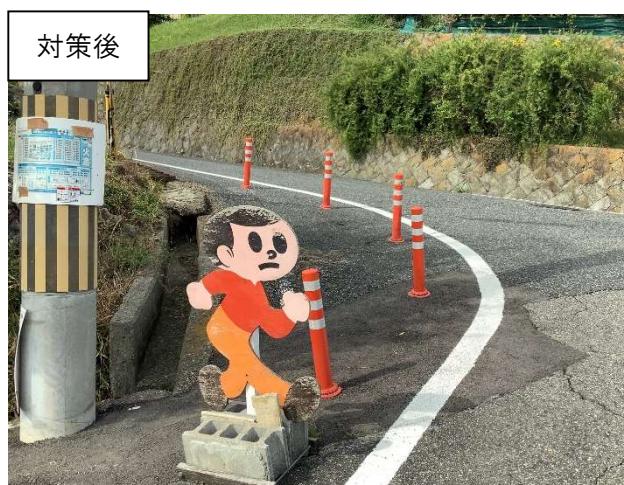
[No.11] 本福寺下三叉路

・急なカーブとなっており、自動車による歩行者等の巻き込みが懸念されるため、歩道部分を広げ、ラバーポールを立てているが、ラバーポールが折れてしまっている。

・児童が安全に通行できるよう、折れたラバーポールを修繕した。(令和6年度実施)

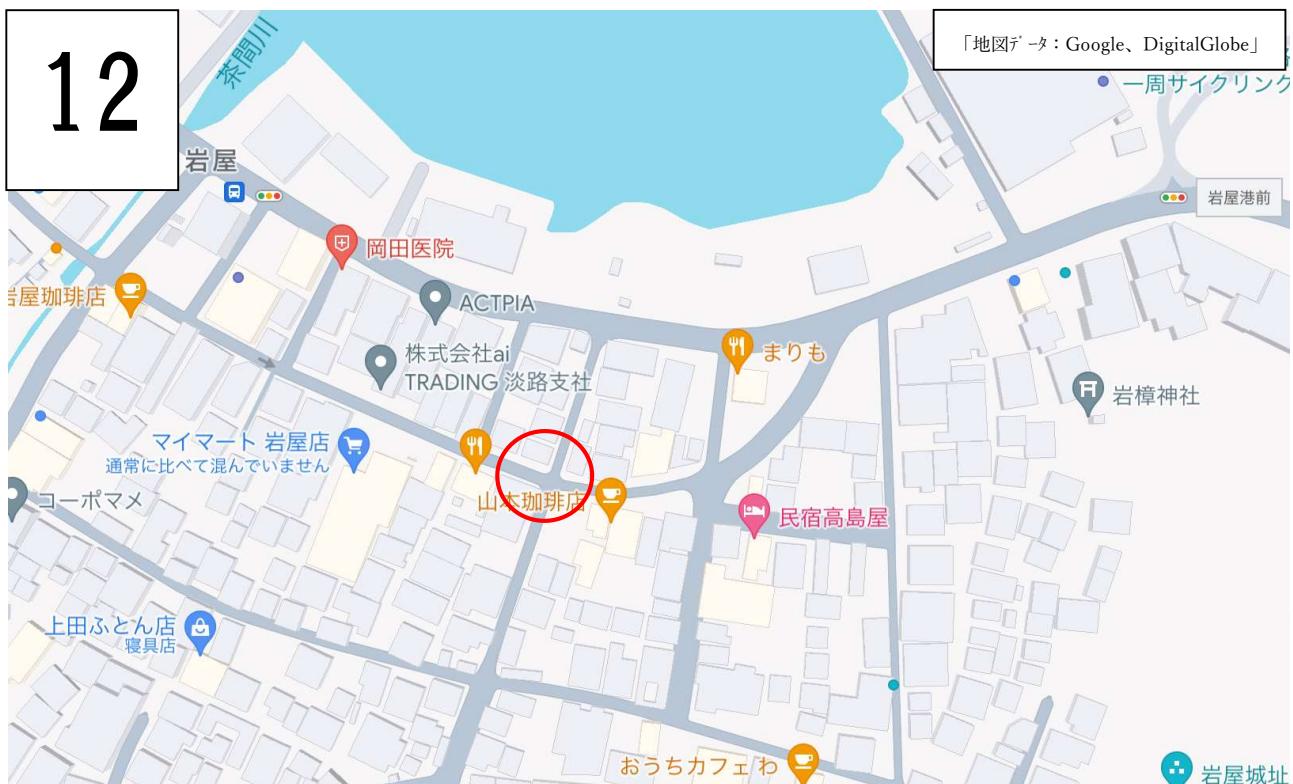
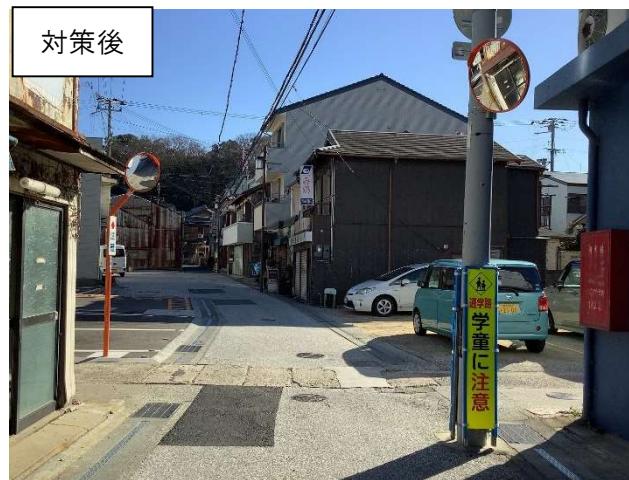
[No.12] 関海事工業所前十字路

・小学校方向へ進む車、小学校方向から来る車にとって商店街を進む児童、自転車が見えづらい。元はカーブミラーがあったが隣接の家屋の解体の時になくなかった。

- ①車両運転者が登下校する児童生徒を確認できるよう、カーブミラー(2方向)を設置した。
- ②車両運転者に注意を促すため、2方向に立て看板を設置した。(令和6年度実施)

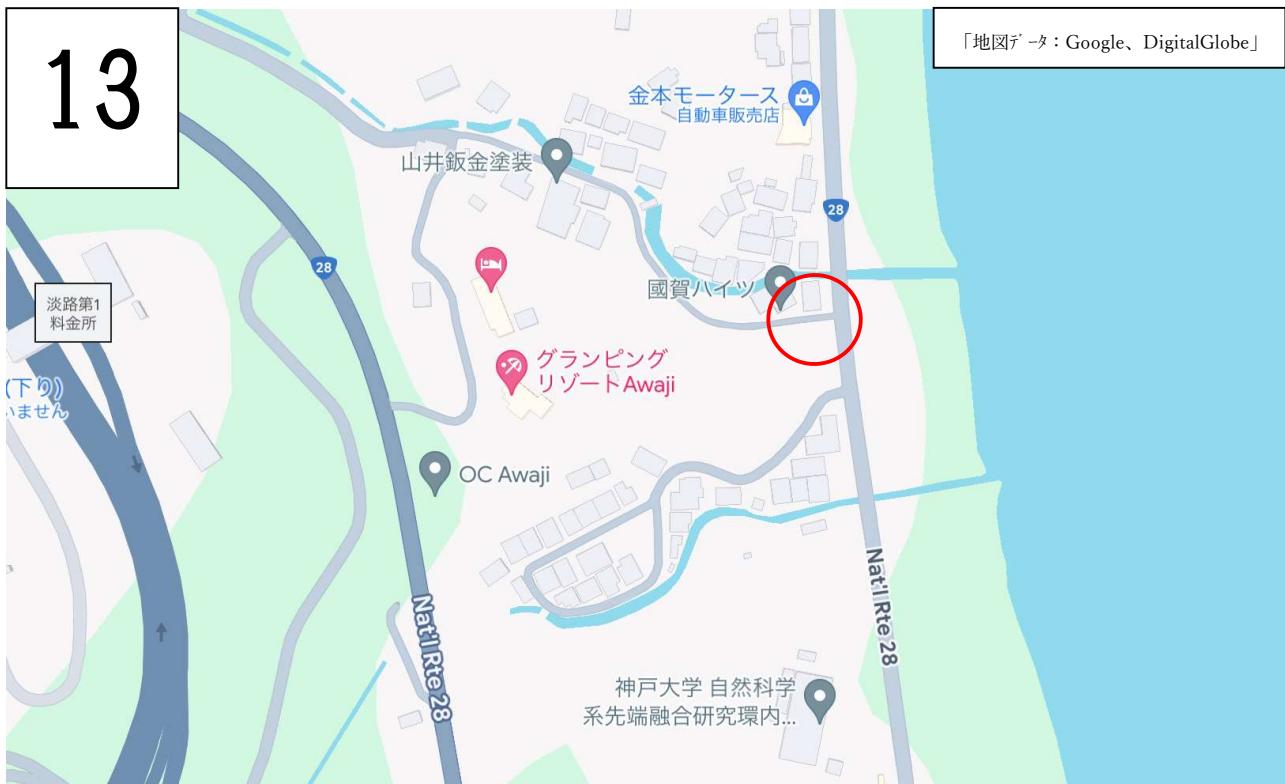
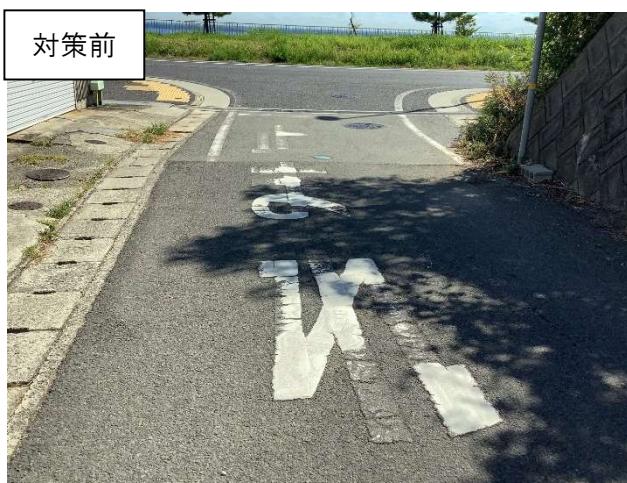
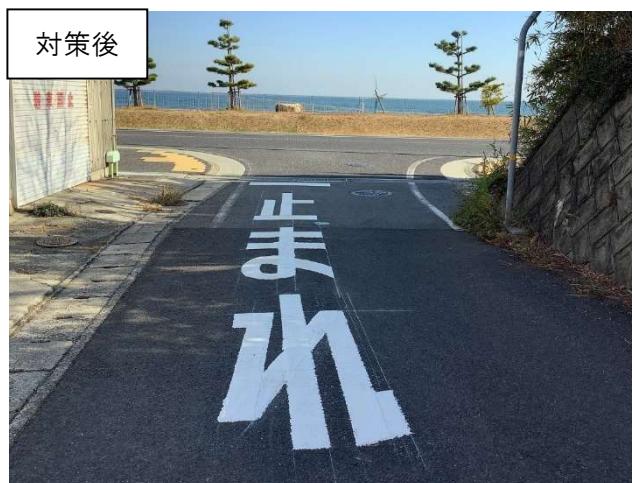
(新)[No.13] 国賀ハイツ横 T字路

・観光客が多く利用しており、国道に抜ける道を早い速度で車両が通過する。児童が多数通行する箇所であるが、路面標示、停止線が薄くなっている。

・車両運転者に注意を促すため、薄くなっている「止まれ」の路面標示と停止線を塗り直した。
(令和7年度実施)

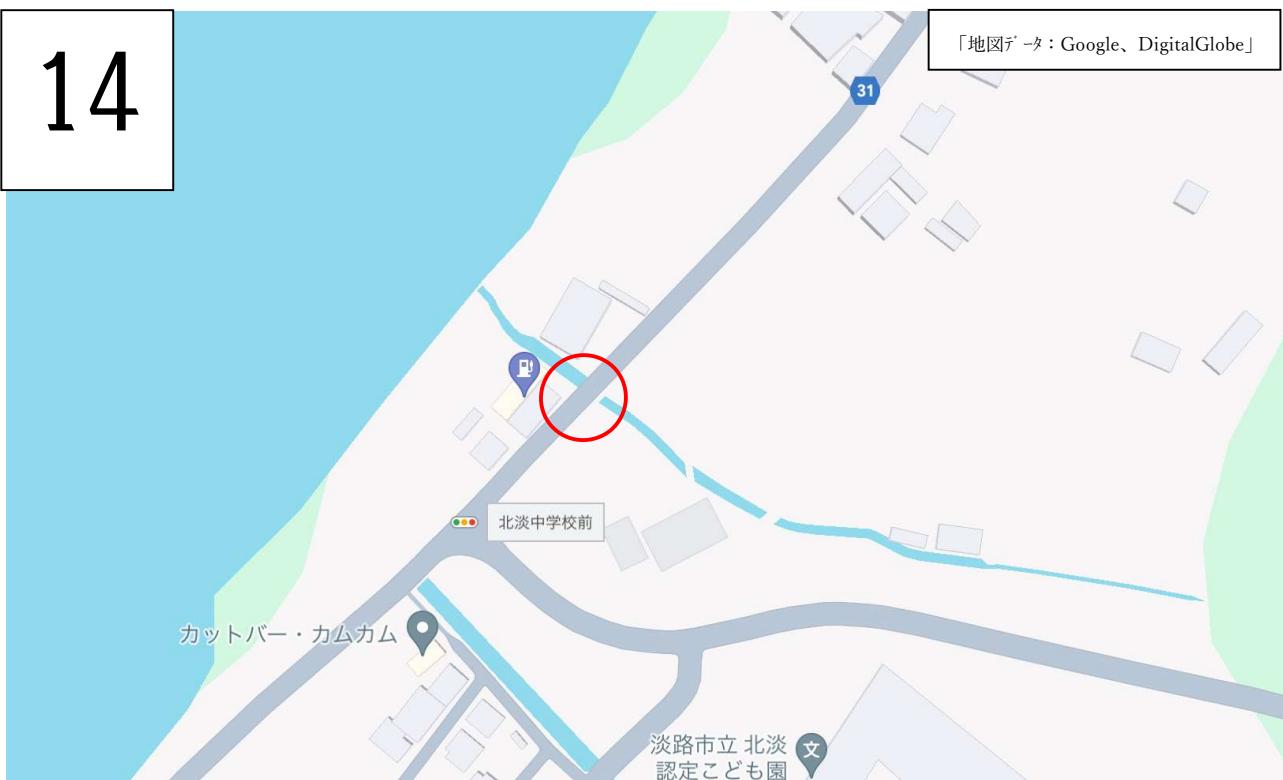
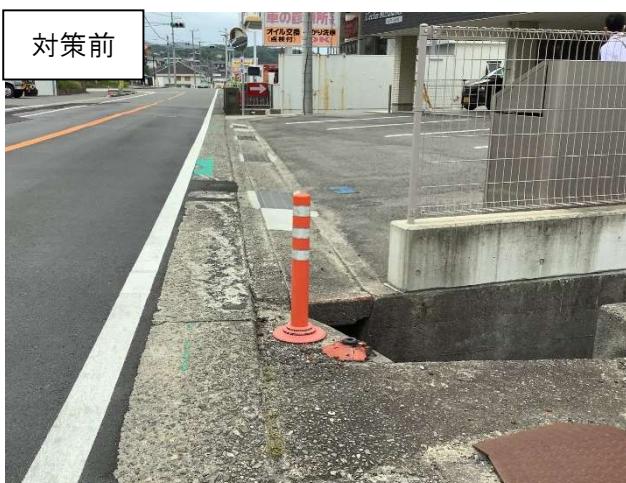
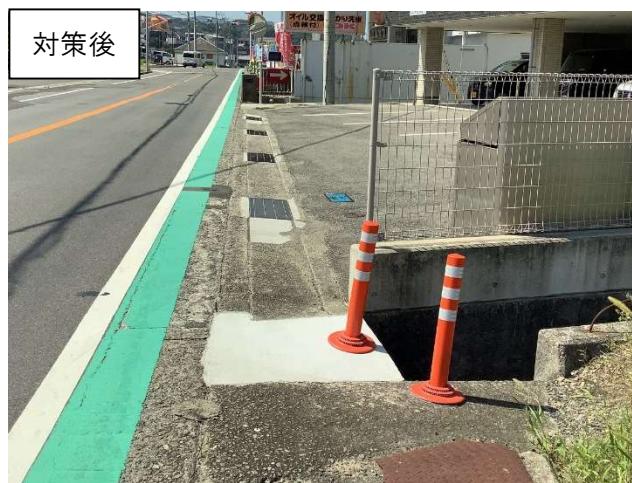
[No.14] レクラン水越(マンション)横水路

・落ちそうで危ない水路があり児童が通学時、誤って転落する恐れがある。

- ①児童への注意喚起を促すため、折れたラバーポールを修繕した。(令和6年度実施)
- ②児童が安全に通行できるよう、側溝に蓋掛けをした。(令和7年度実施)
