淡路市通学路合同点対策箇所図(令和6年度)

令和8年1月6日現在
淡路市通学路安全推進会議

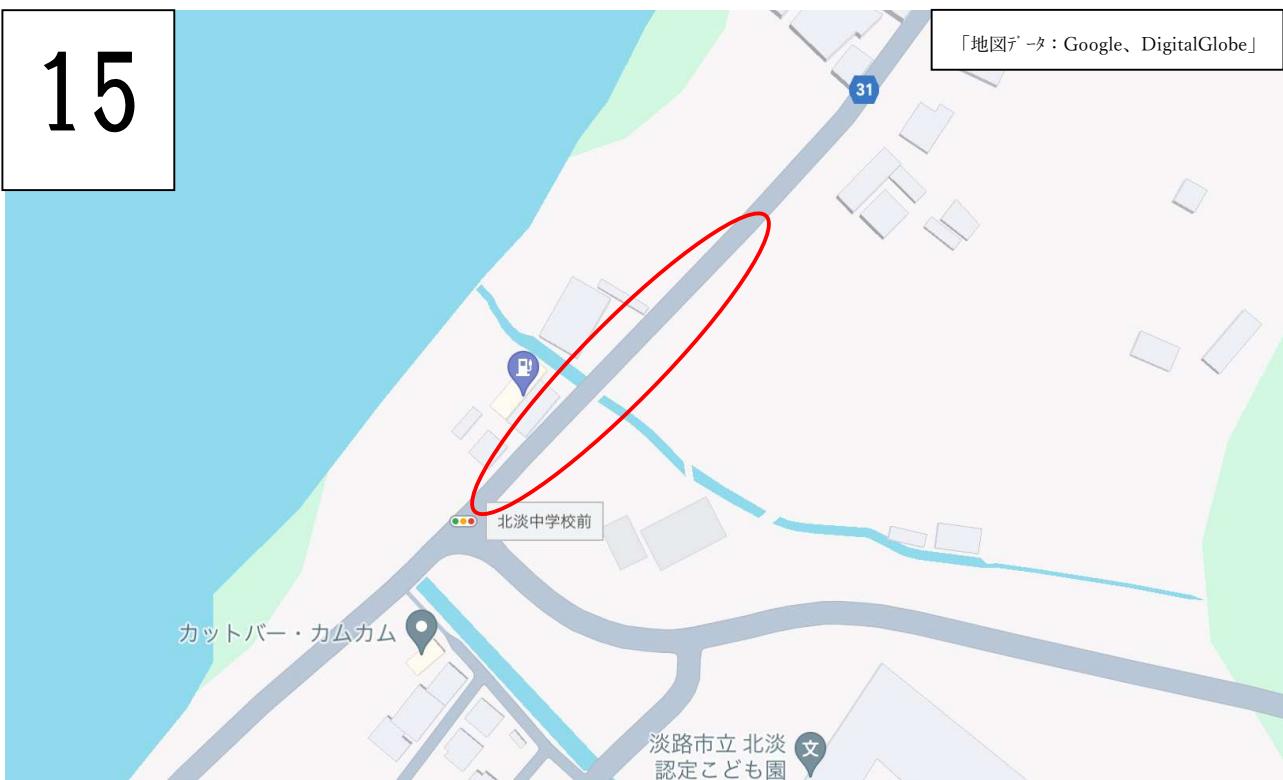
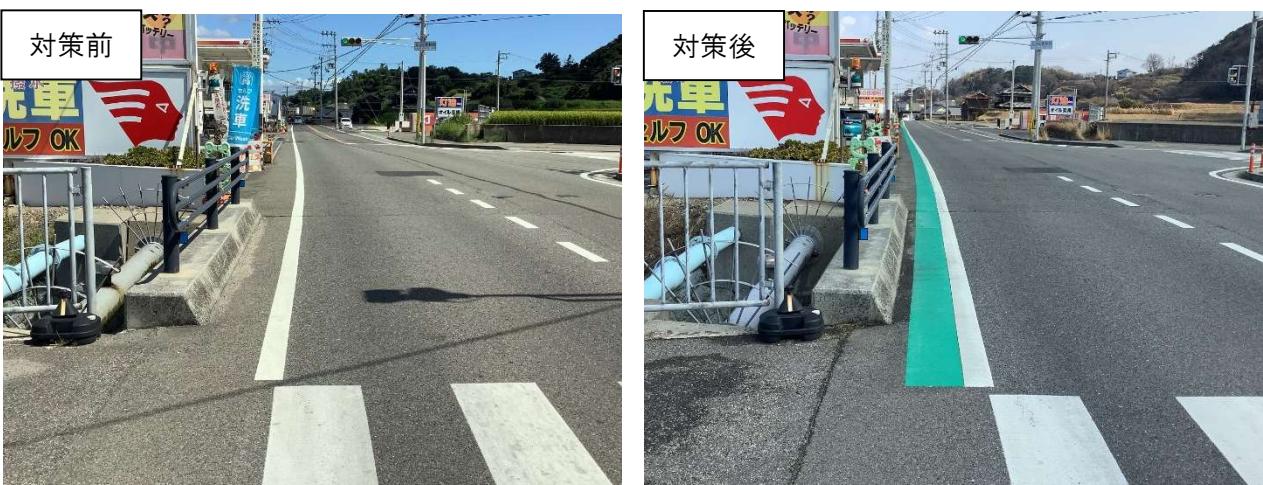
[No.15] 小山石油付近の県道

・トラックなど交通量の多い道路であるが、道幅が狭く、横断歩道にかけてグリーンベルトがない。

・車両運転者に児童通学路であることが分かるよう、グリーンベルトを設置した。(令和6年度実施)

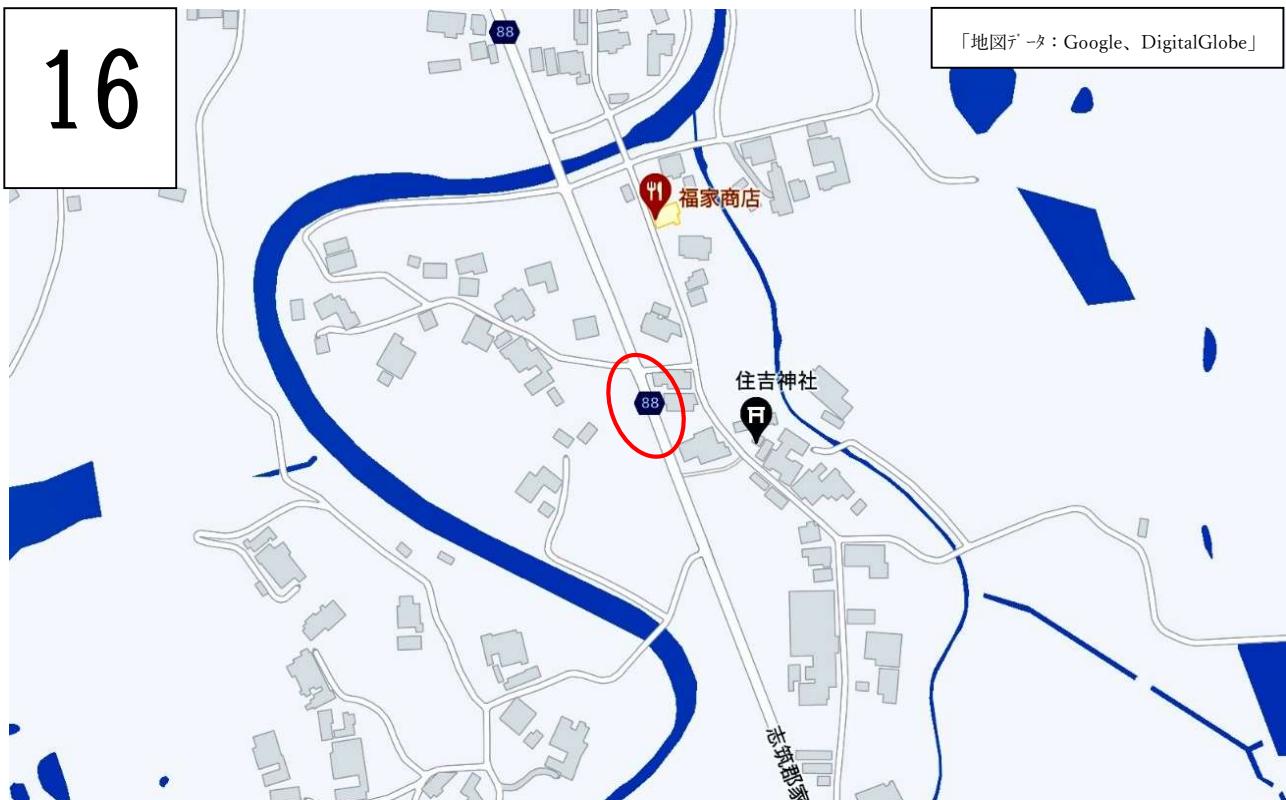
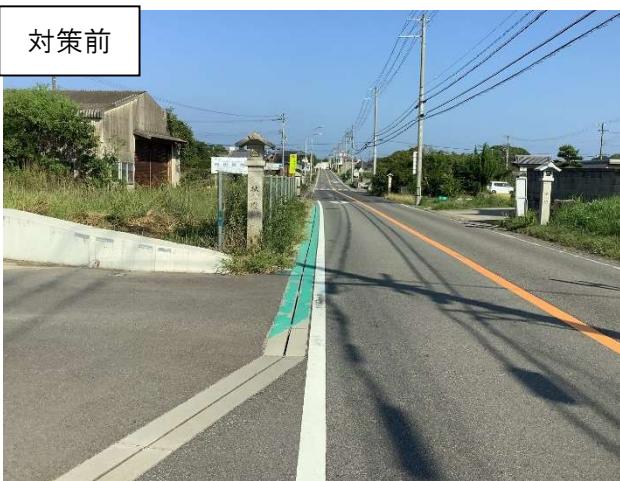
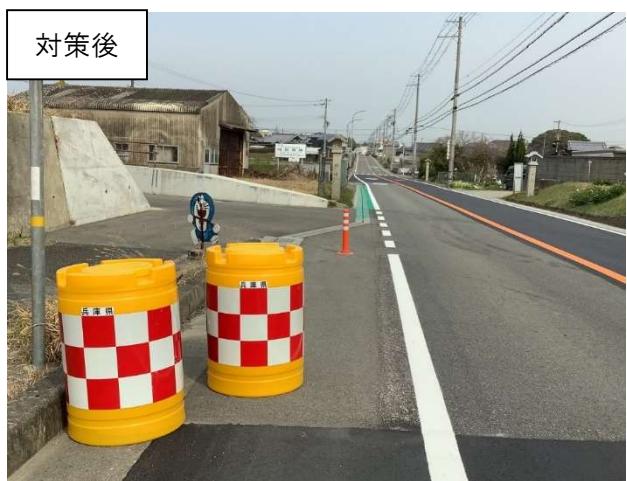
[No.16] 井手のバス停から向田医院の看板まで

- 直線道路で通行する車もスピードを出して通行している。直線数十メートルにわたって歩道がないため車道上を使って登下校をしなければならない。

- 児童生徒が安全に通行できるよう、
 - ①対象箇所の路側帯を拡幅した。
 - ②対象箇所の志筑側手前にクッションドラム、ラバーポールを設置した。(令和6年度実施)

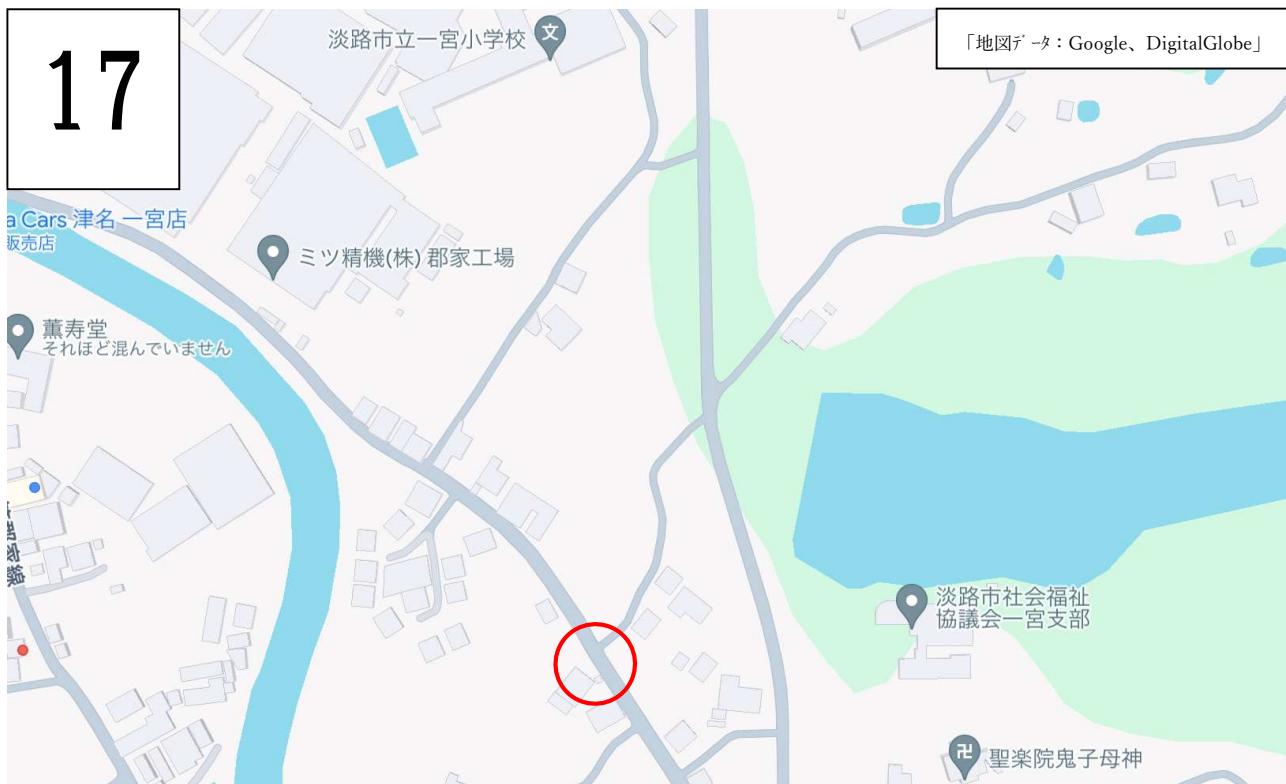
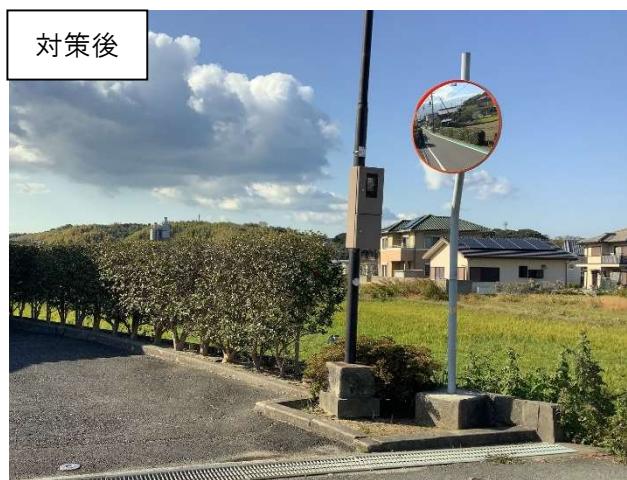
[No.17] 川辺集会所前付近

- ミラーが一部破損、全体に曇っており、運転手が歩行する児童をはっきりと確認できない。

- 車両運転者が通行する児童をはっきり確認できるよう、カーブミラーを取り替えた。（令和6年度実施）

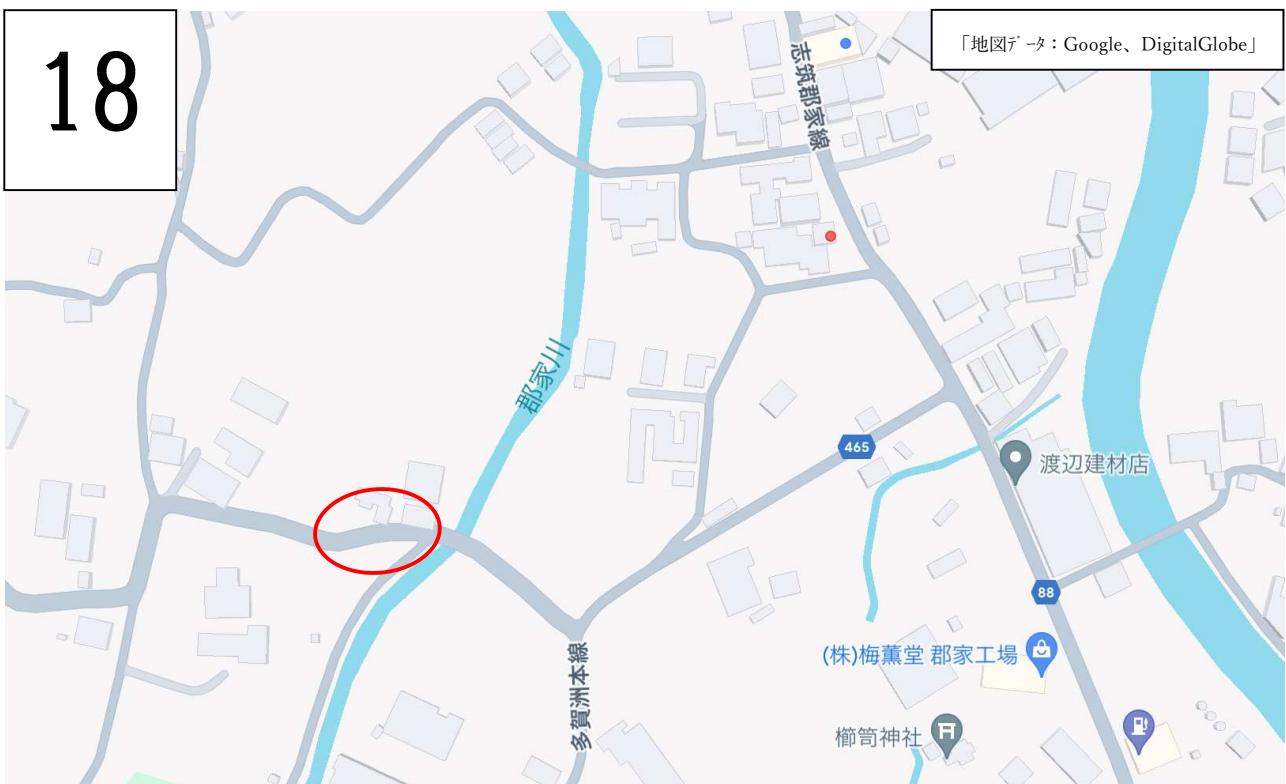
[No.18] 多賀 1999-2 付近

- ・深めの用水路があり、ガードレールやフェンスがなく周辺に草が生い茂っているので境目がわかれりにくく転落の恐れがある。

- ・児童への注意喚起を促すため、
 - ①用水路と道路の境目がわかるよう周辺を整備した。
 - ②危険杭を設置した。(令和6年度実施)

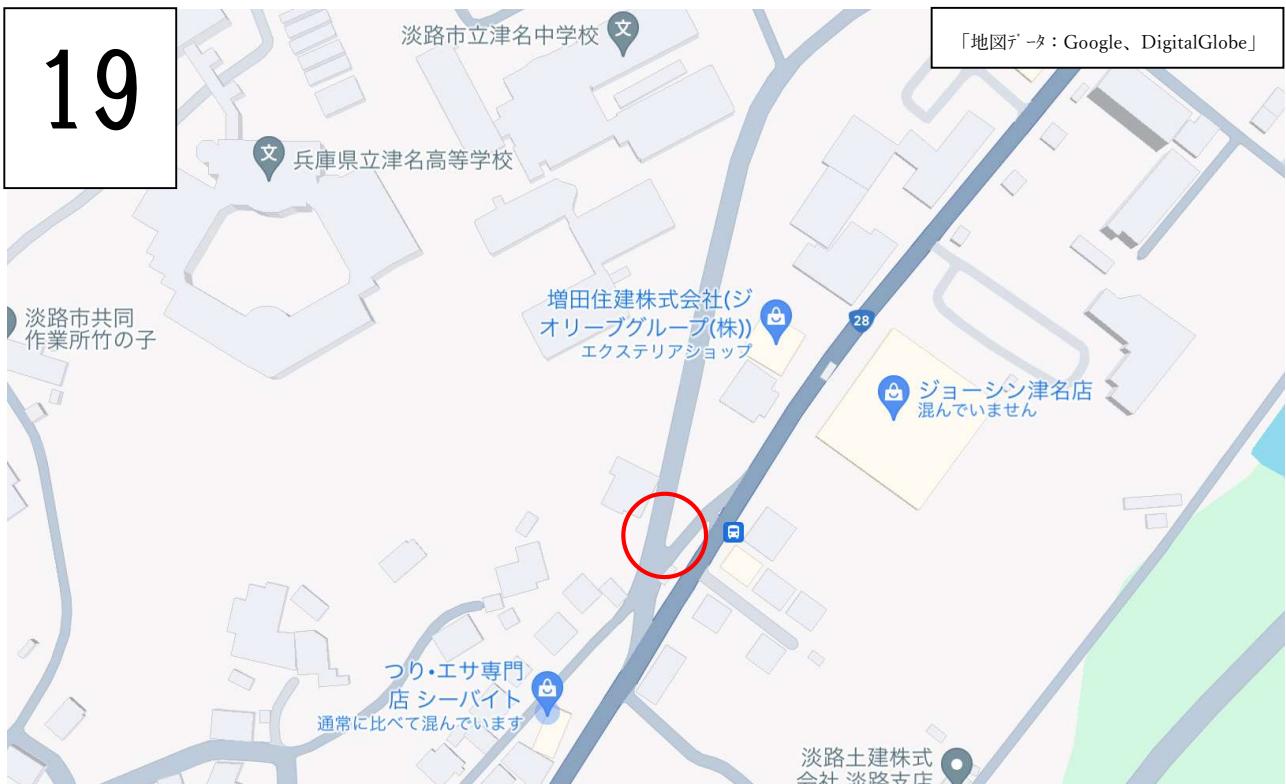
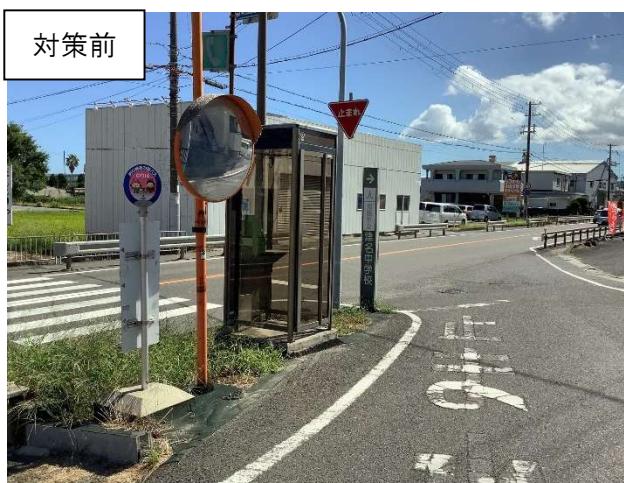
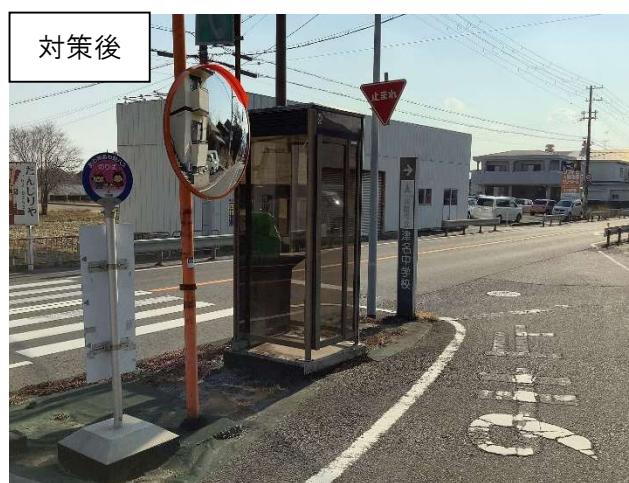
[No.19] シーバイト(釣具店)前校門坂

- ・校門坂下のカーブミラー古く、角度が悪いため、車、自転車、歩行者を視認しにくい。

- ・車両運転者が登下校する生徒をはっきり確認できるよう、カーブミラーを取り替えた。(令和6年度実施)

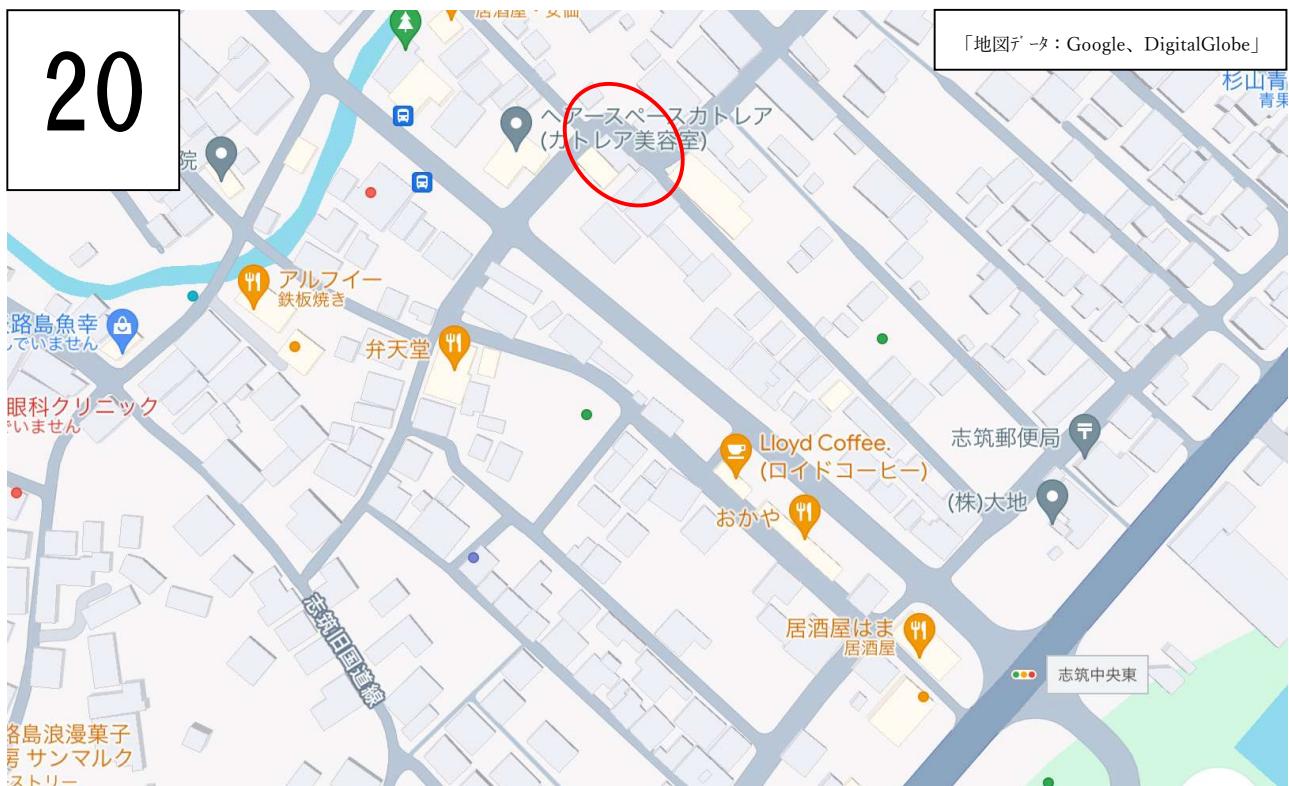
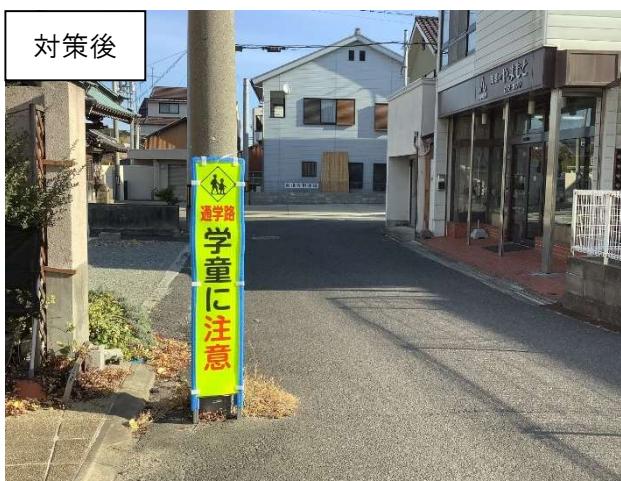
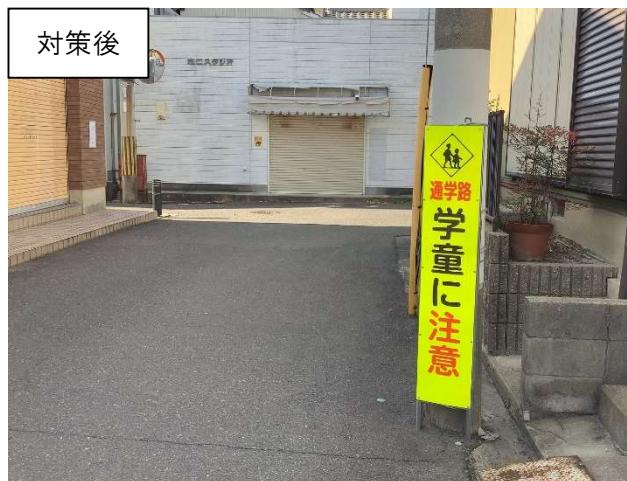
[No.20] 陶器のやまもとから森田呉服店までの S 字カーブ

- ・道幅が狭く、道路がクランク状になっており見通しが悪い。現行のカーブミラーでは、自動車、自転車、歩行者が視認しにくい。

- ・車両運転者に注意を促すため、立て看板(上り下り2箇所)を設置した。(令和6年度実施)

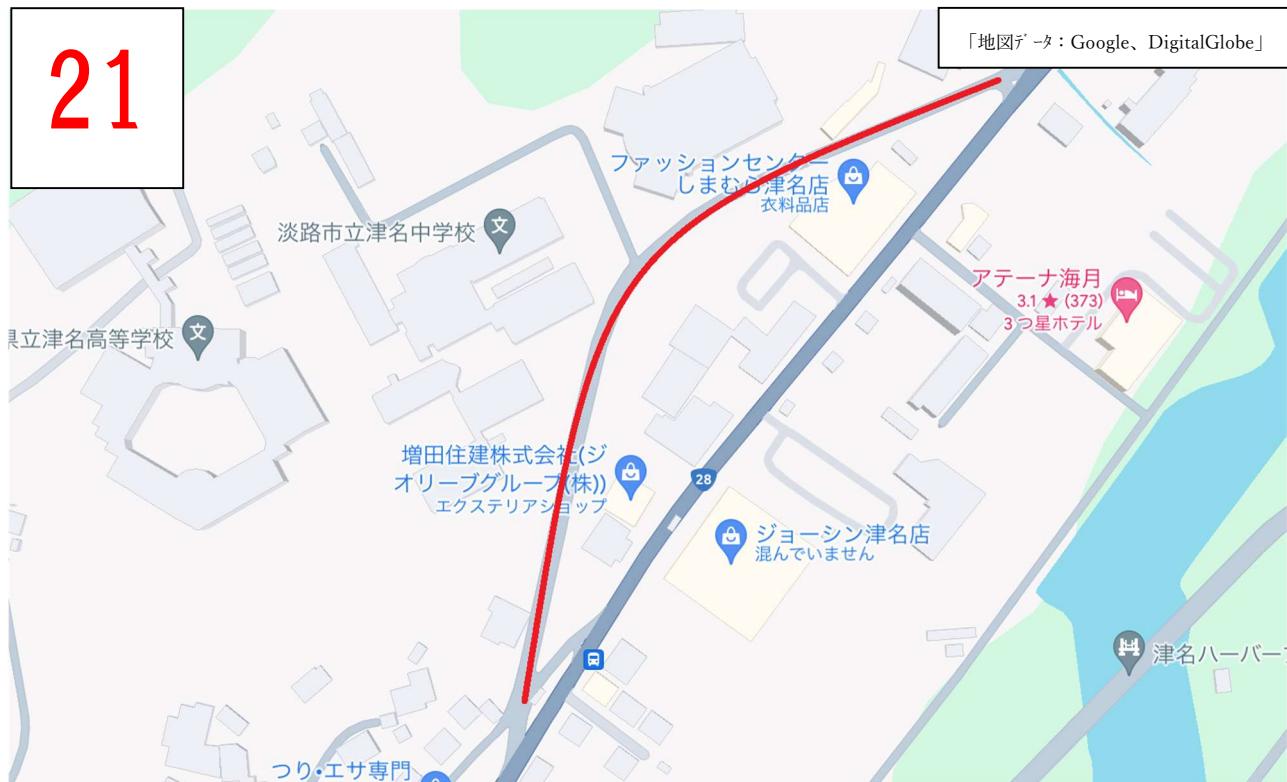
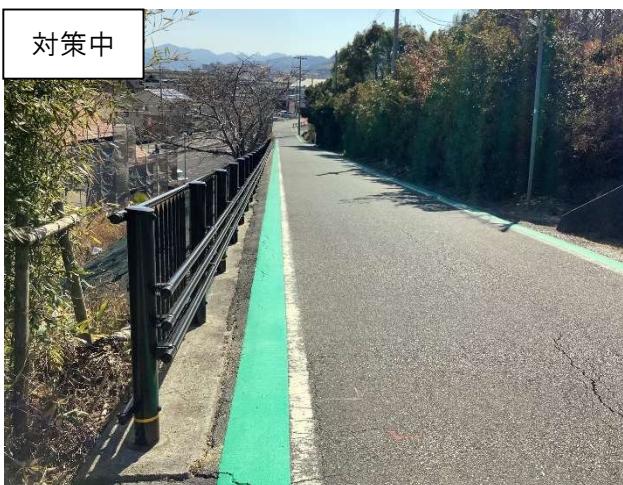
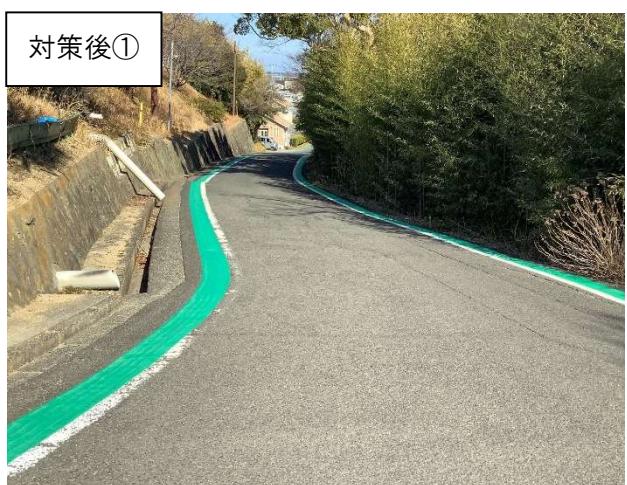
[No.21] 津名中学校へと続く校門坂

・スピードを出して通行する車もあり、志筑方面から津名中校門前までの坂道の片側はガードレールがなく転落の恐れがある。

- ①車両運転者に注意を促すため、グリーンベルトを設置した。(令和6年度実施)
- ②生徒が転落することを防止するため、転落防止柵を設置する。(令和7年度完成予定)

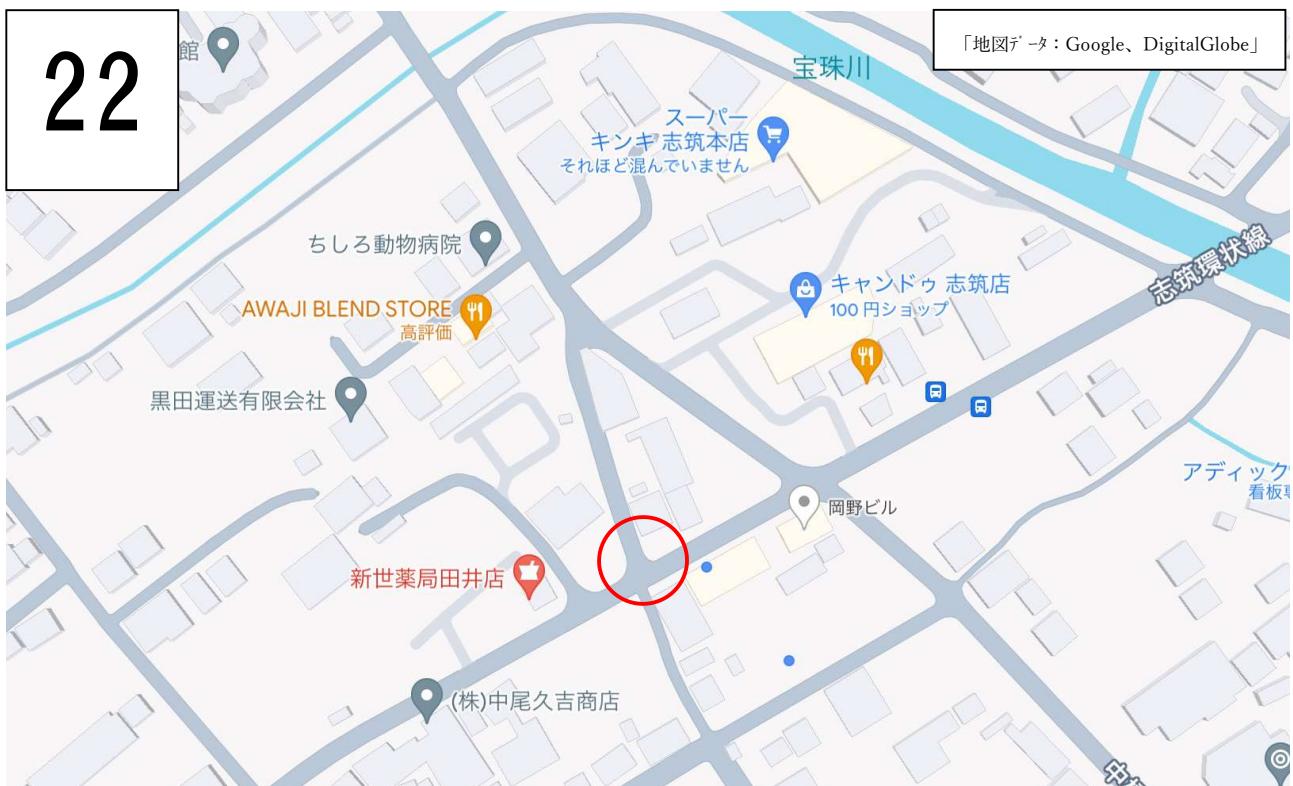
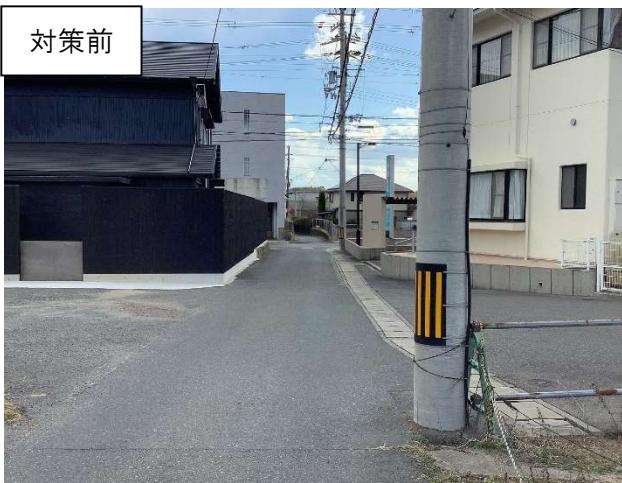
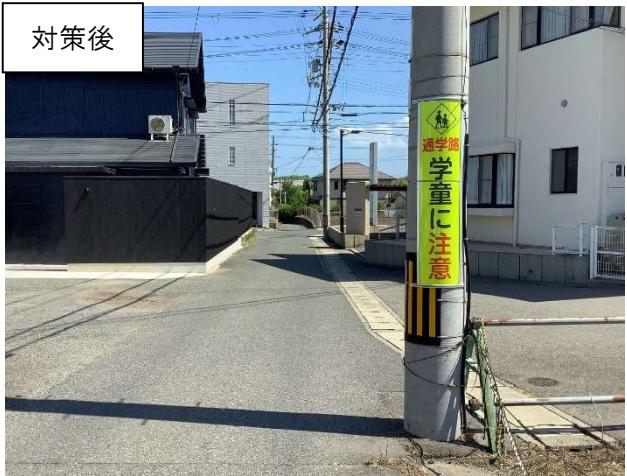
[No.22] 曽山医院前駐車場横のT字路

・民家の壁が高くなり、車から中田方面へ進む歩行者、自転車が視認できなくなった。

・車両運転者に注意を促すため、電柱幕を設置した。(令和7年度実施)

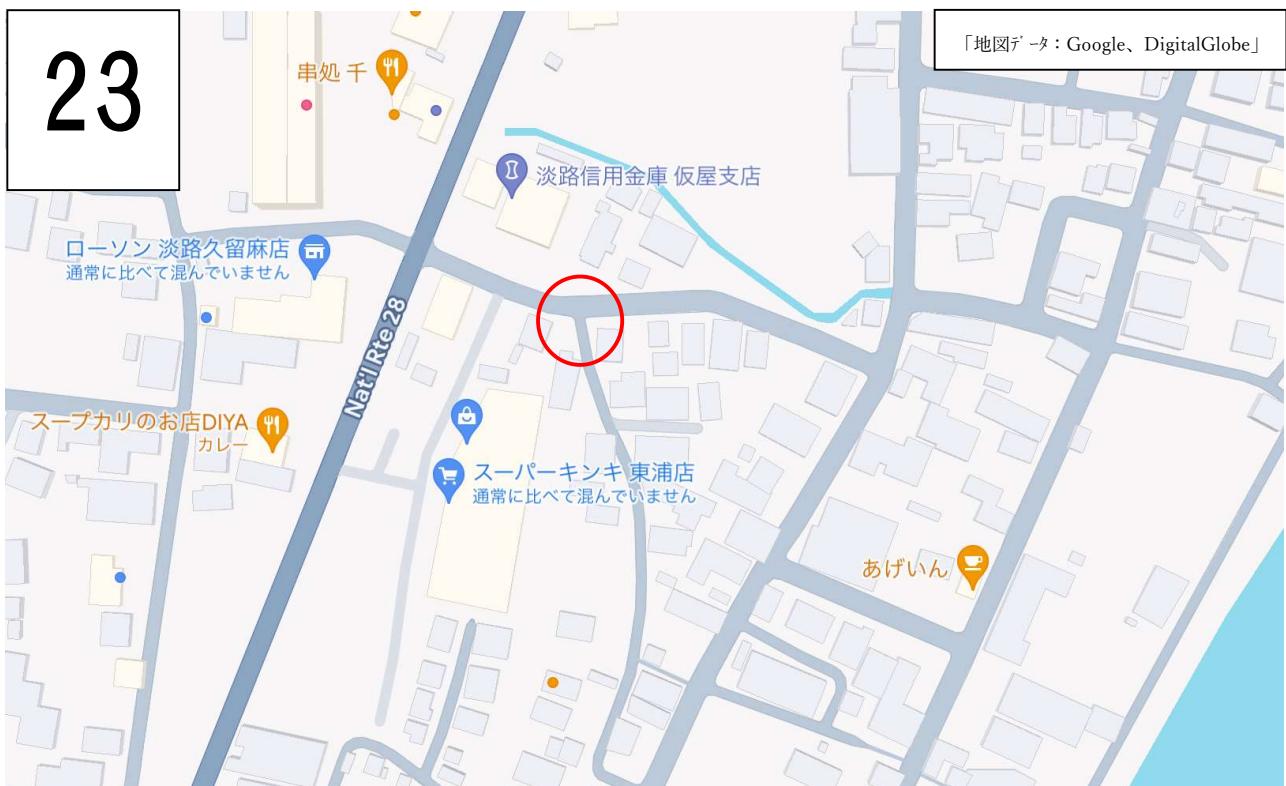
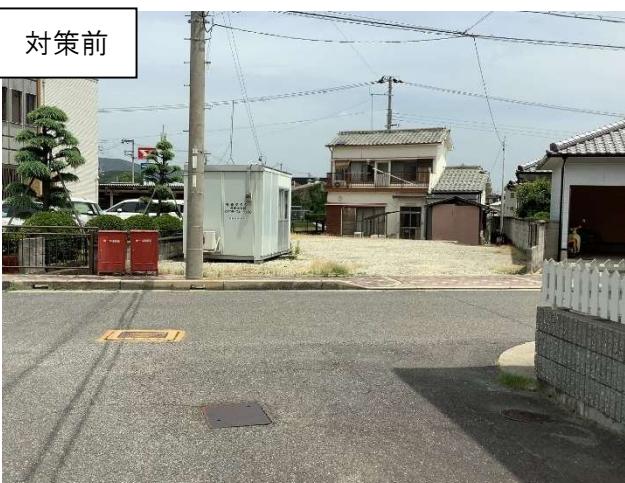
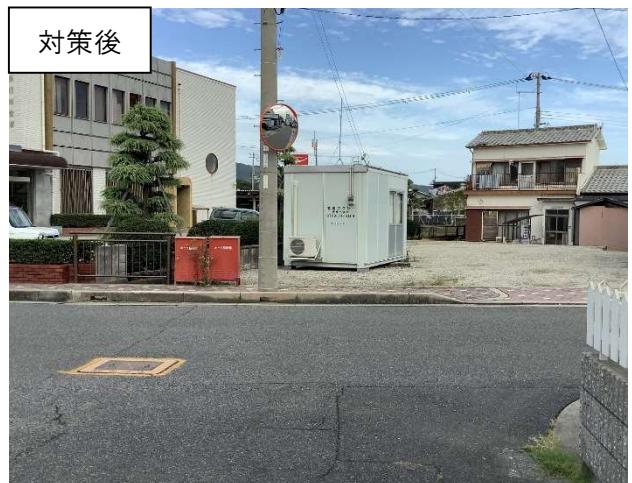
[No.23] 淡路信用金庫周付近 T字路

- ・見通しが悪く、特に交差点右側からくる自転車が家屋の死角になり見えにくい。

- ・車両運転者が通行する生徒を確認できるよう、カーブミラーを設置した。(令和6年度実施)

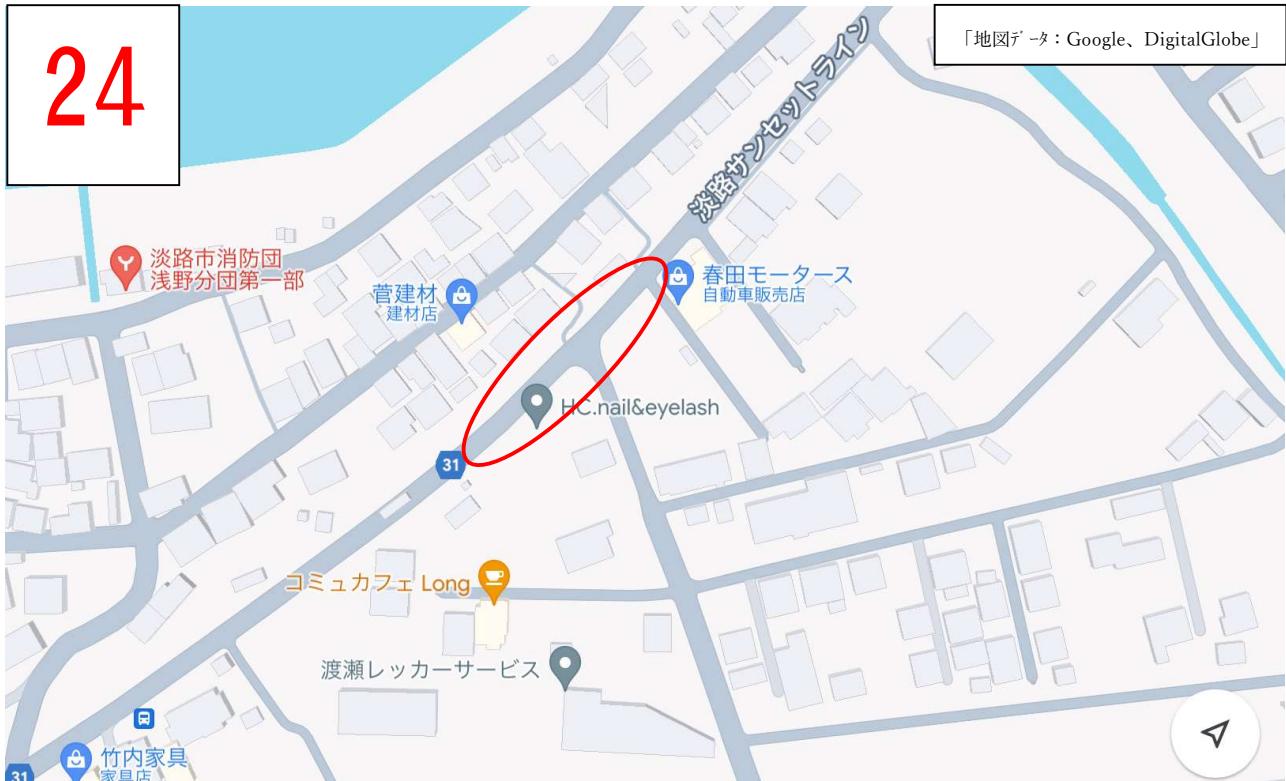
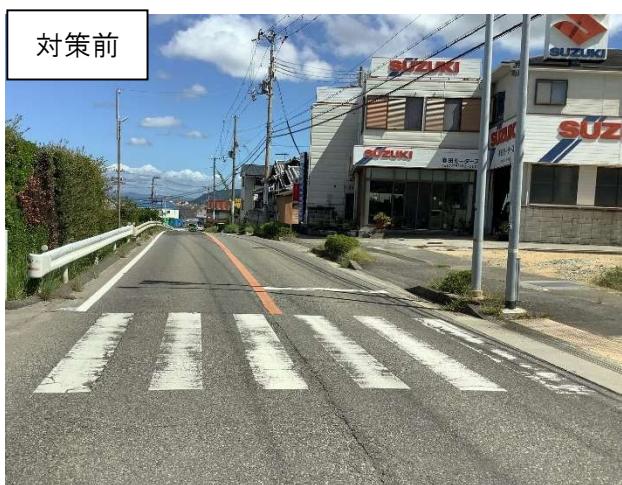
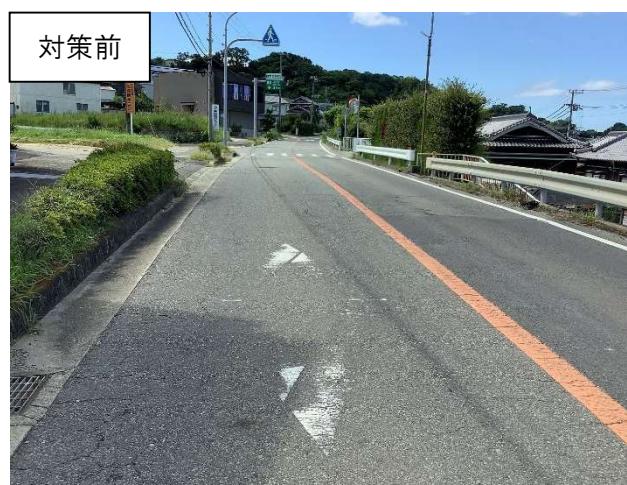
[No.24] 斗ノ内 59 付近の横断歩道

- ・横断歩道はあるが、往来の自転車や歩行者がいても一時停止しないため、横断ができない。

- ・車両運転者に注意を促すため、横断歩道、予告マークの路面標示を塗り直す。(令和7年度実施予定)

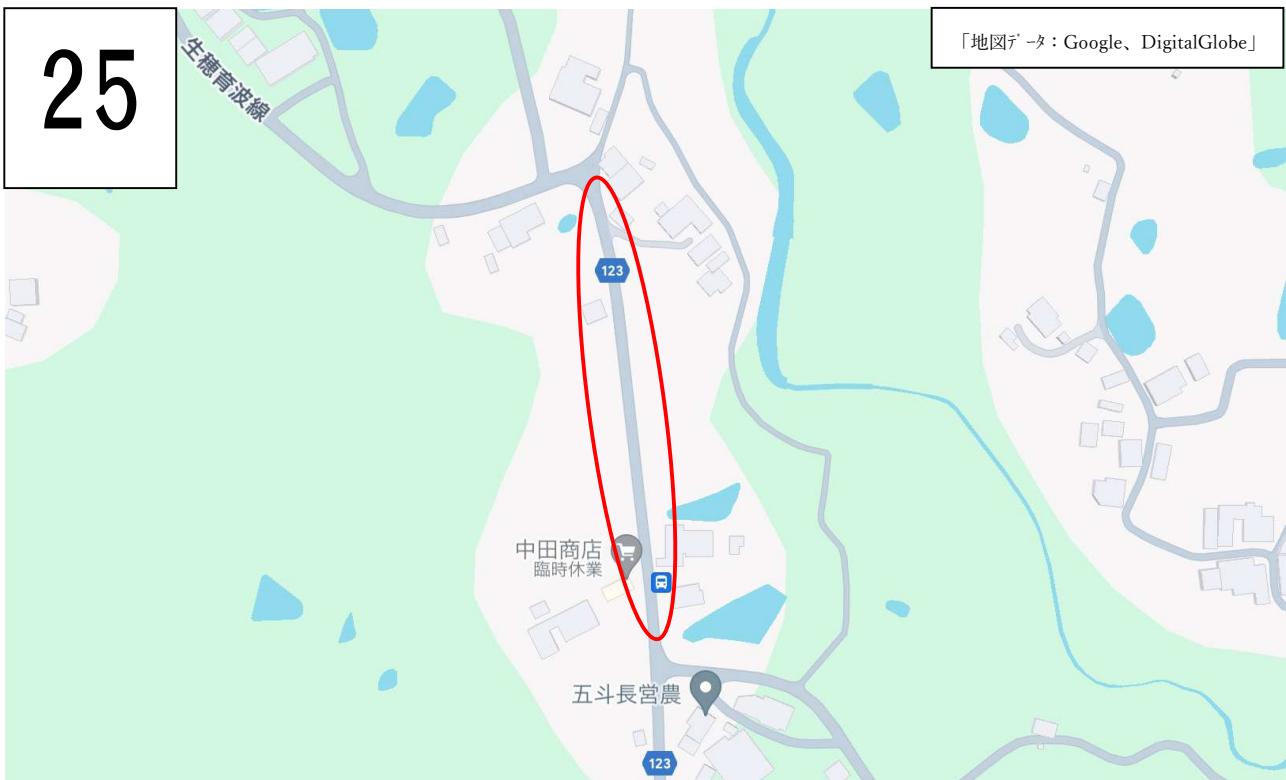
[No.25] 黒谷 1237 付近

- ・スクールバス乗車地に向かう道中のカーブが横断歩道もなく、島外からの車も多く往来している。

- ・車両運転者に注意を促すため、カーブの路面標示、減速マークと外側線を塗り直した。(令和6年度実施)

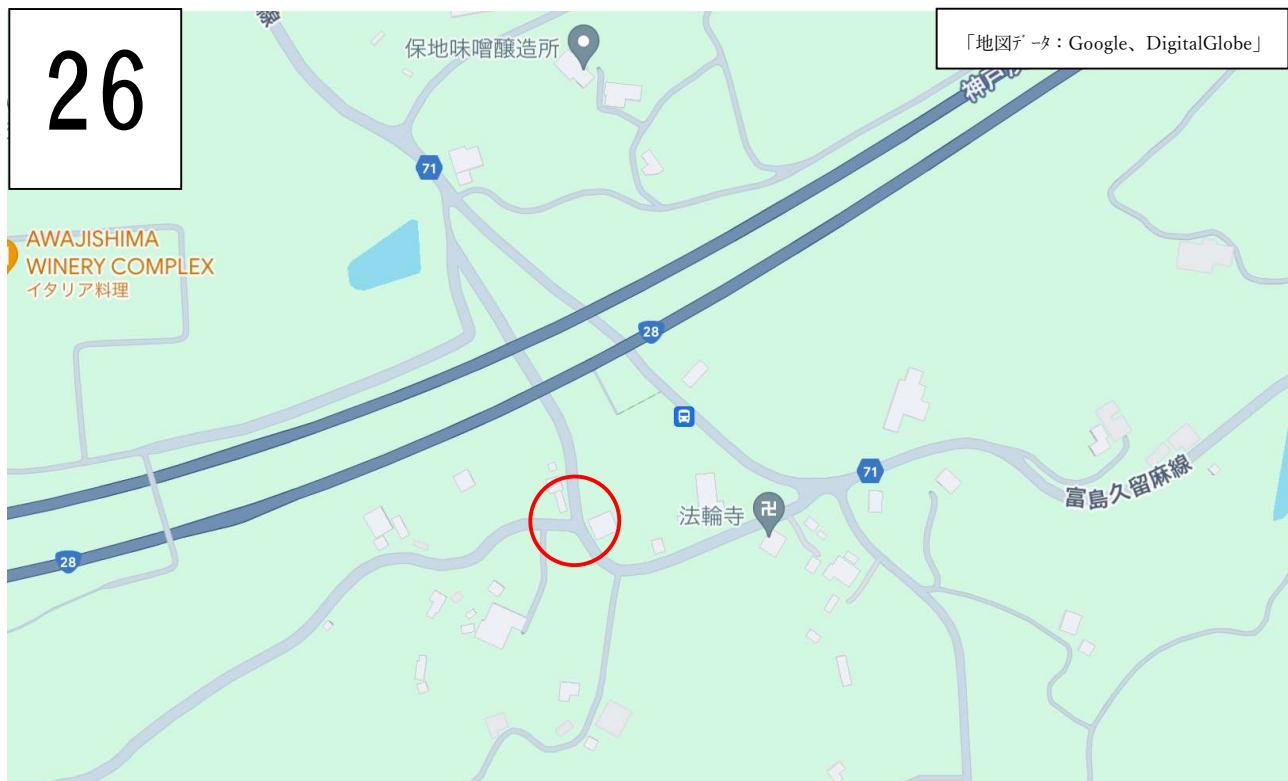
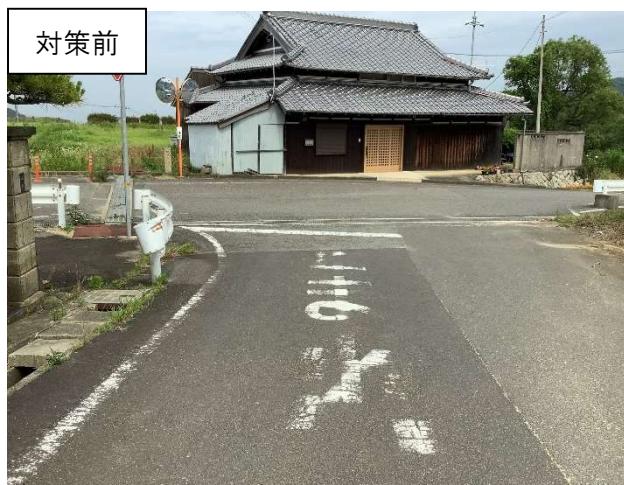
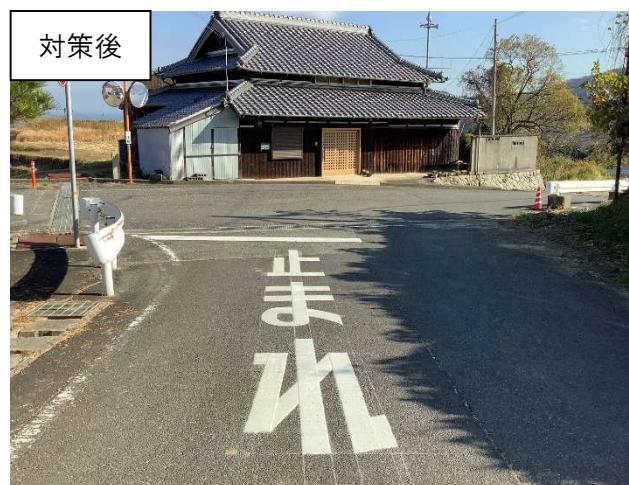
(新)[No.26] 小田 826 付近

- ・スクールバス乗車場に向かう際の通学路であるが、一旦停止の線が消えかけており、一旦停止をしない自動車が増えている。

- ・車両運転者に注意を促すため、「止まれ」の路面標示と停止線を塗り直した。(令和7年度実施)

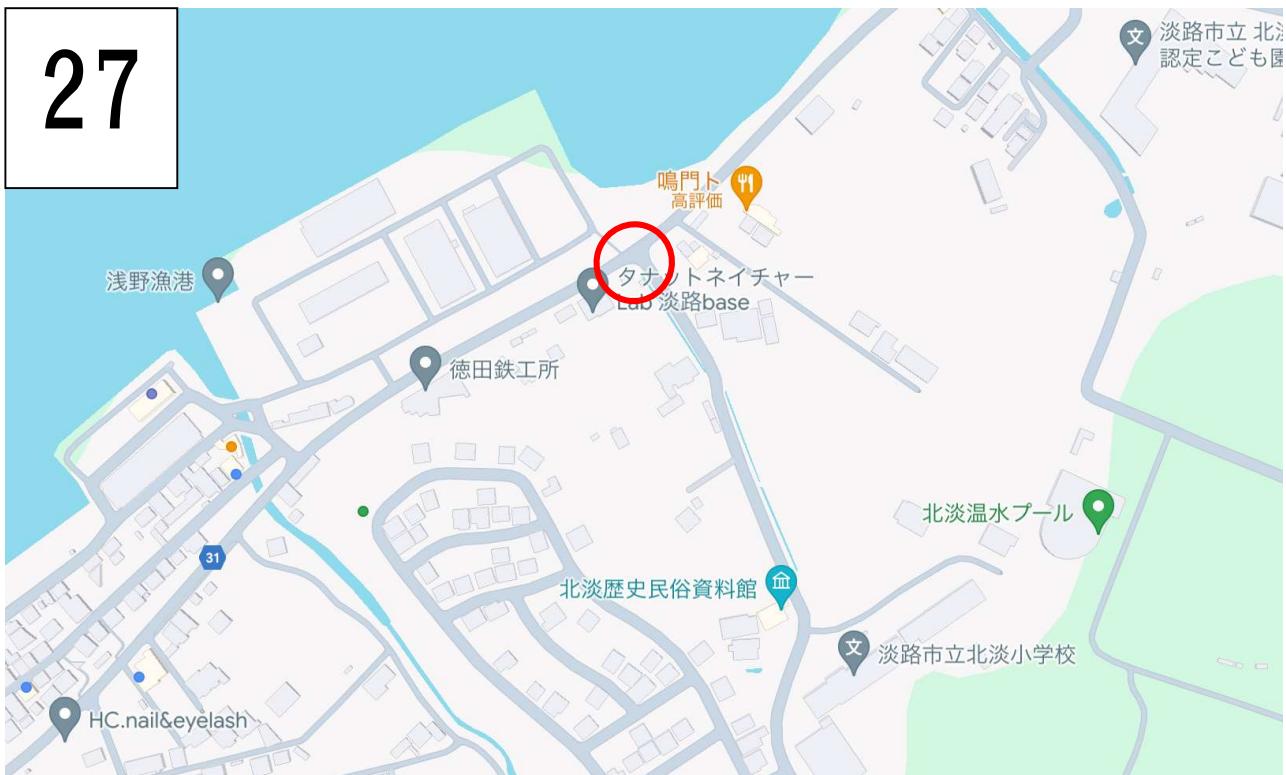
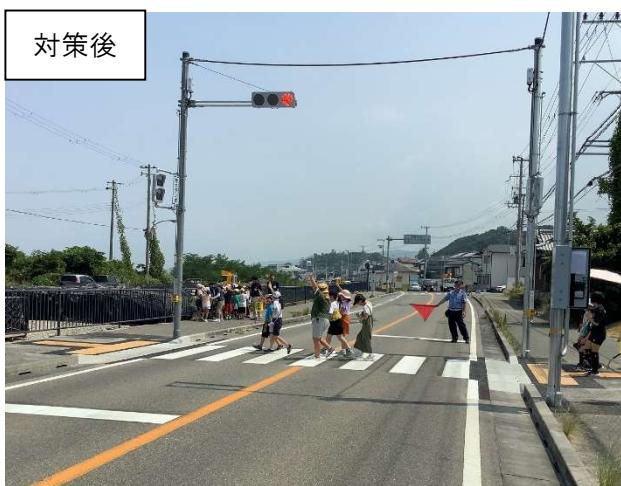
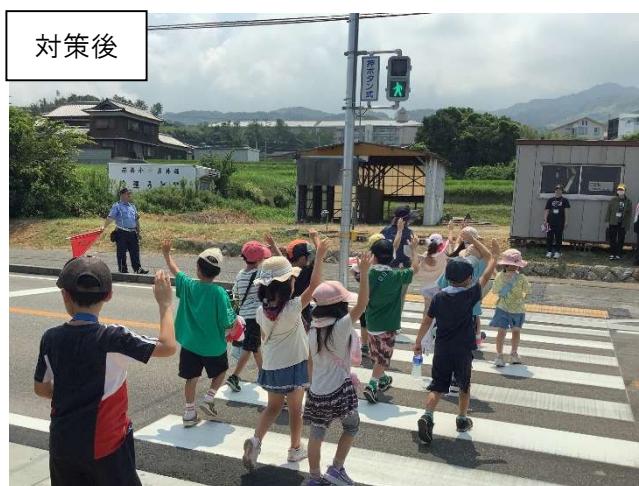
[No.27] 北淡小学校下交差点(平成 26 年合同点検箇所)

・信号のない横断歩道を横断している。登校時は特に交通量が多い。2度の横断に加え2方向からの車に注意する必要がある。

・児童生徒が安全に通行できるよう、移設した横断歩道に信号機を設置した。(令和6年度実施)
