淡路市通学路合同点対策箇所図(令和7年度)

令和8年1月6日現在
淡路市通学路安全推進会議

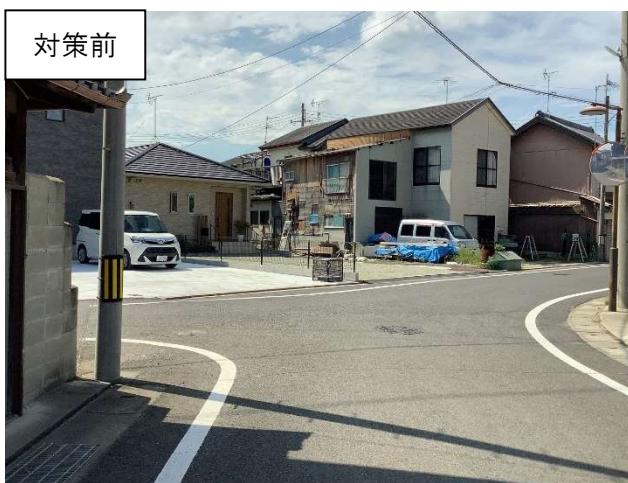
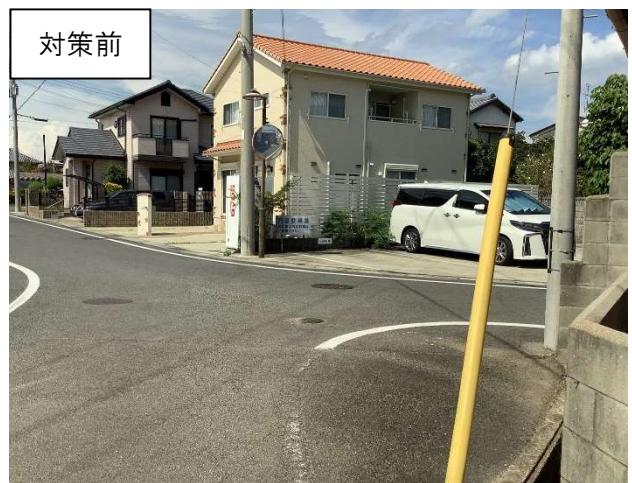
[No.1] レストラン大公北側の三叉路

・カーブミラーはあるが、建物の陰になり通行する児童が運転者から認識しづらい。

・車両運転者に注意を促すため、立て看板または電柱幕を設置する。**(令和7年度実施予定)**

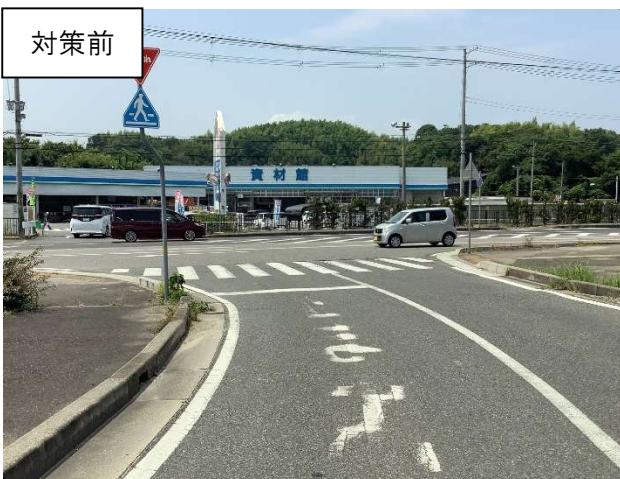
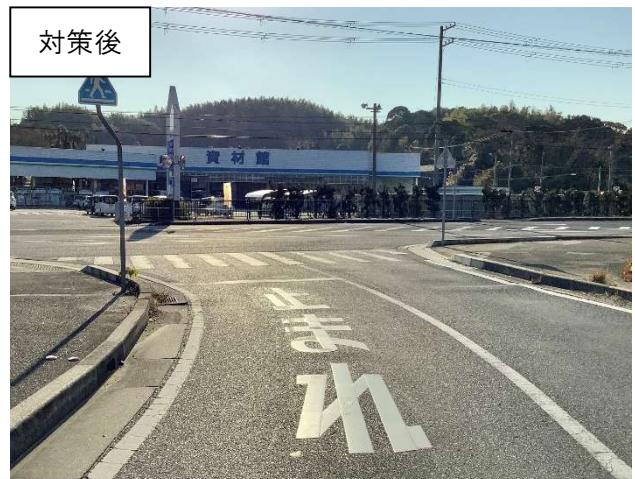
(新)[No.2] 赤い屋根付近の横断歩道

- ・中田交差点には信号もあるが、赤い屋根から県道へ出てくる自動車は他府県のものが多く、児童が通ることを意識されていないのか、危ないと感じることが多い。
- ・児童が横断することを予測できず、停止できないようなスピードで入ってくる自動車もある。

- ・車両運転者に注意を促すため、薄くなっている「止まれ」の路面標示と停止線を塗り直した。
(令和7年度実施)

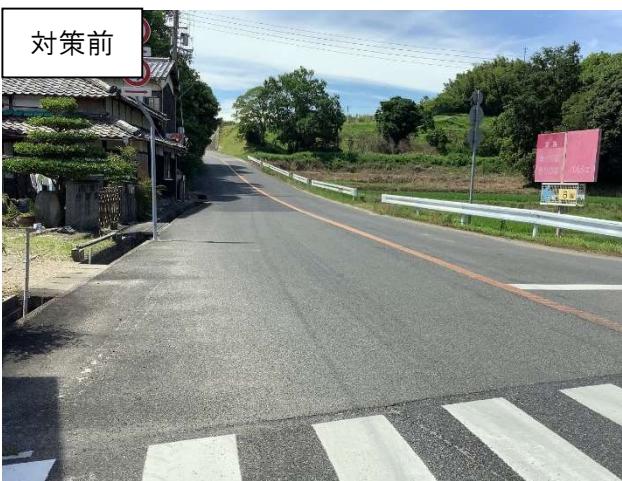
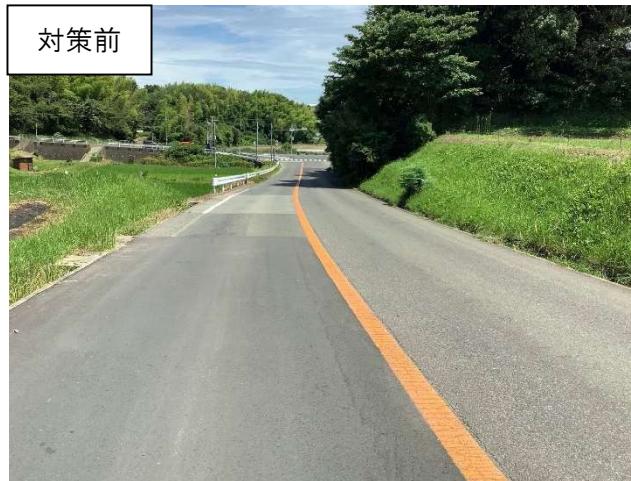
[No.3] 中田北交差点付近の通学路

- ・交通量が多い上に、通勤通学の時間帯にはスピードを落とさない車両も多い。
- ・外側線が消えてしまっていて車道との境目がわかりづらい。

- ・車両運転者に注意を促すため、薄くなっている外側線を塗り直す。(令和7年度実施予定)

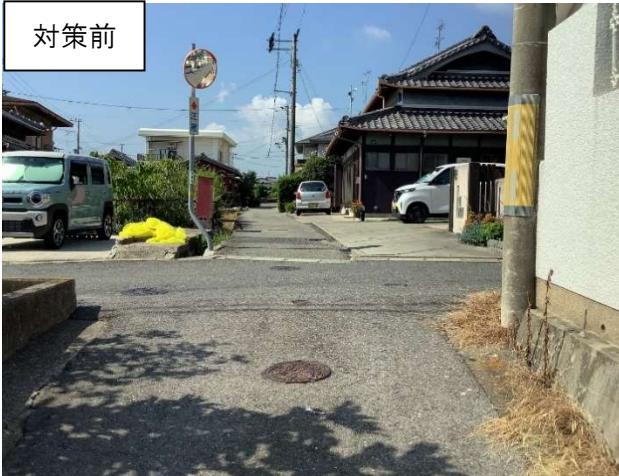
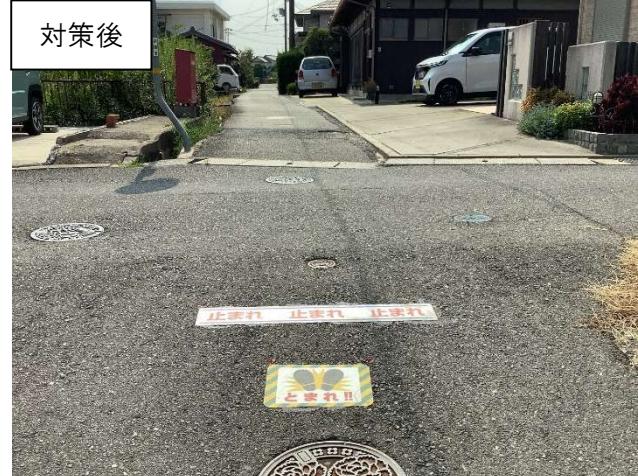
[No.4] 大谷 836 付近

- ・建物の壁が死角となり、児童が飛び出したとき、坂を下りてくる車両との接触が心配される。

- ・児童が飛び出さないよう、注意を促す路面標示を設置した。(令和7年度実施)

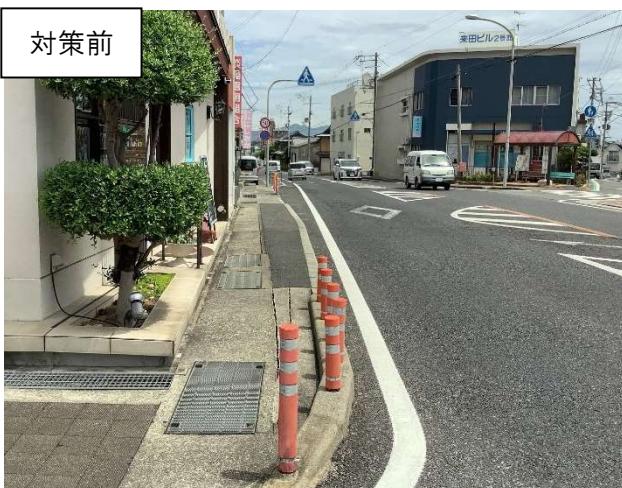
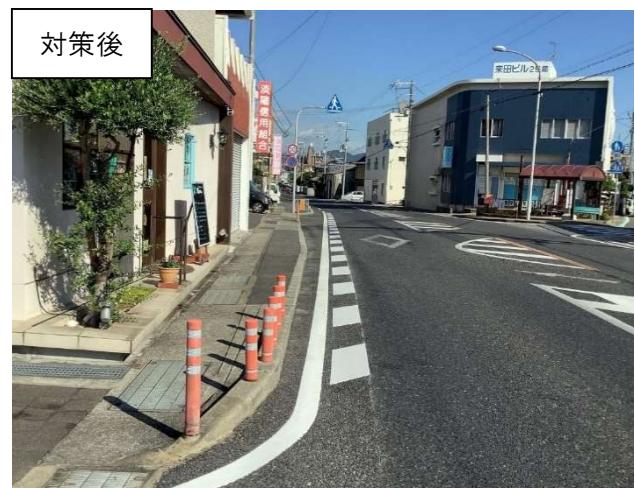
[No.5] 小学校北側歩道

・歩道が狭く、国道の外側線との間も狭い。志筑方面から右折しようとする車両の左側を、後続の車両が速いスピードで通行することもあり、車両と歩行する児童がかなり接近することもある。傘をさしての通学時などは、特に接触が心配される。

・車両運転者に速度抑制を促すため、上り線の減速マーク(破線)を延長設置した。(令和7年度実施)

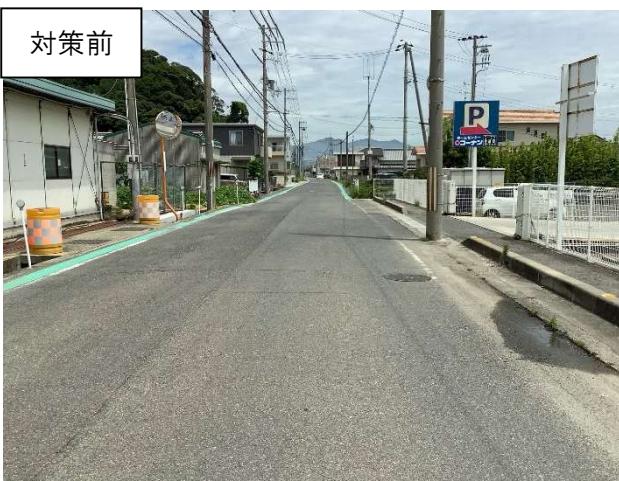
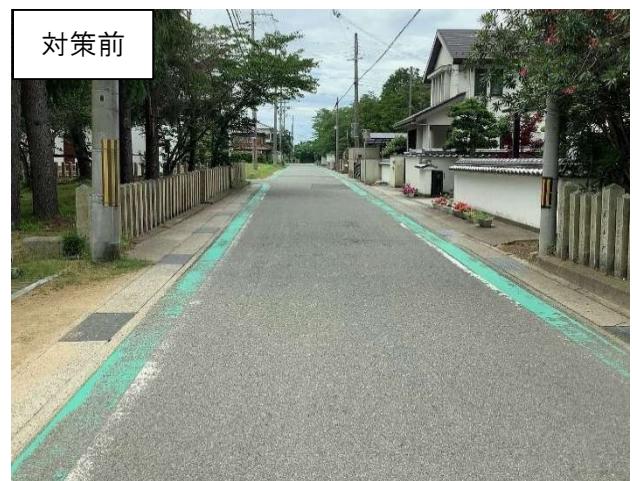
[No.6] 久留麻西交差点から松帆神社に至る市道

・グリーンベルトの色が落ち、わかりにくい部分がある。また、外側線も消えかかっている部分が多くはつきりしないため、ドライバーは認識しづらい。

・車両運転者に注意を促すため、薄くなっている外側線、グリーンベルトを塗り直す。**(令和8年度実施予定)**

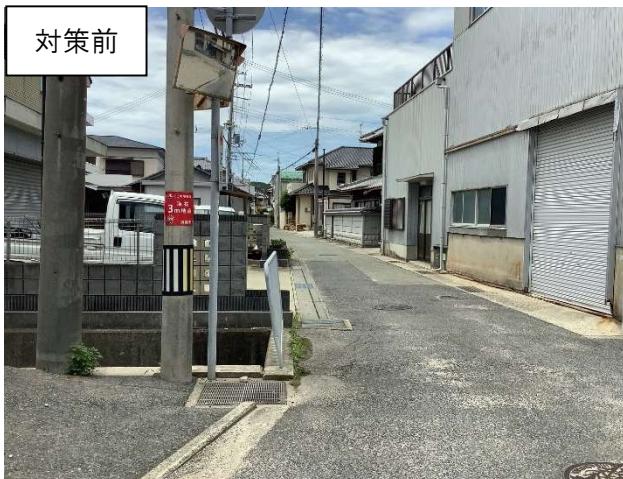
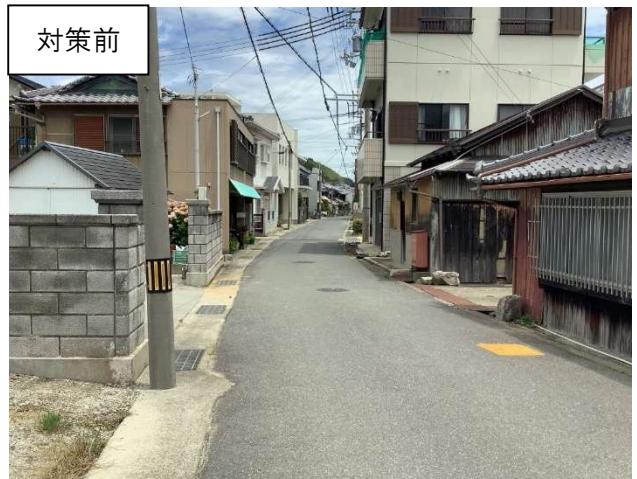
[No.7] 下田方面からの通学路

・道幅が狭く、通学路とわかりにくい。他府県ナンバーの車も増えてきており、通学路との認識なくスピードを出して通行する車両が多くなってきた。

・車両運転者に通学路であることを呼び掛ける看板または電柱幕(上り下り2箇所)を設置する。(令和7年度実施予定)

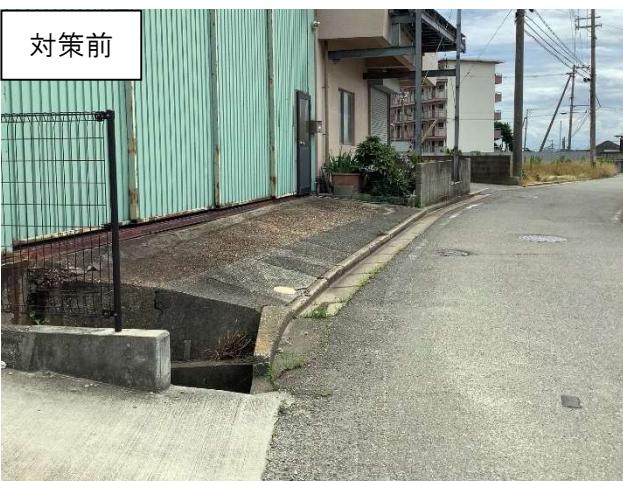
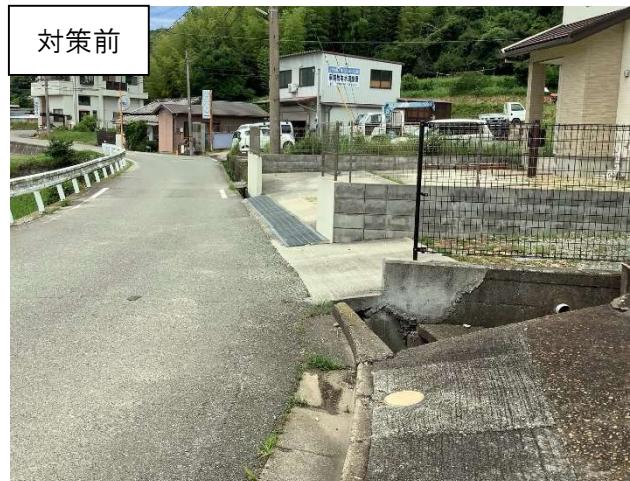
[No.8] 久留麻 1245-19 付近

・道路に面しており、堀のように深くなっている。10cmほどの縁石はあるが途切れてしまっている。

・児童への注意喚起を促すため、ラバーポール等を設置する。**(令和7年度実施予定)**

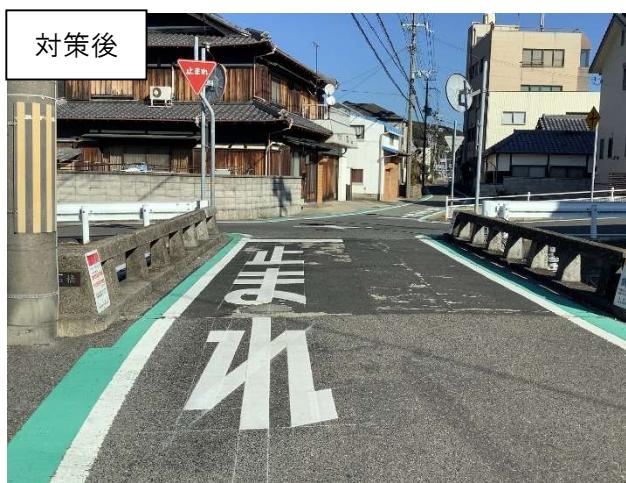
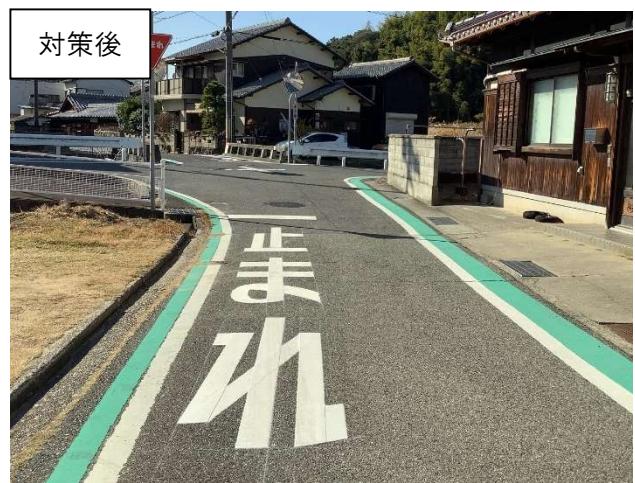
(新)[No.9]坂口鮮魚店北側の十字路

・市道の交通量が多く、市道側には一旦停止の標識・止まれの文字が表示されているが、文字や停止線が消えかかっており、見えづらい。

・車両運転者に注意を促すため、薄くなっている「止まれ」の路面標示と停止線を塗り直した。
(令和7年度実施)

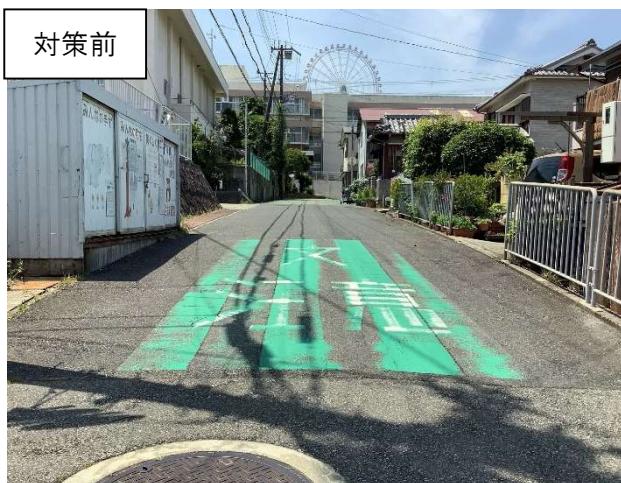
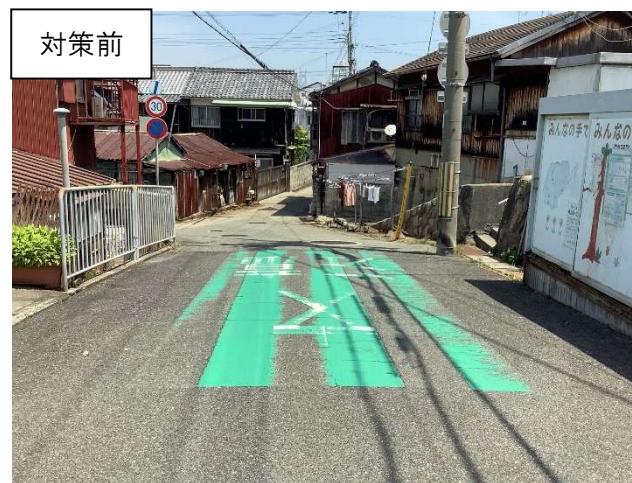
[No.10] 正門から国道へ続く通学路

・登下校時の主要道路であるが、車一台が通れるような道幅の狭さ。通学時間帯でも自動車、自転車の往来がある。

・車両運転者に注意を促すため、薄くなっている「文注意」の路面標示と停止線を塗り直す。
(令和7年度実施予定)

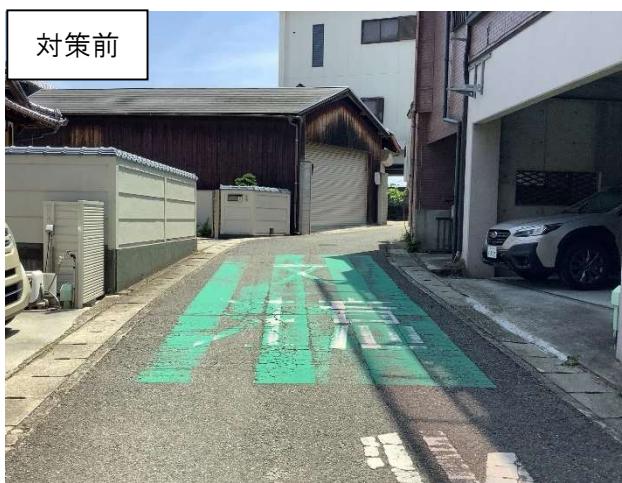
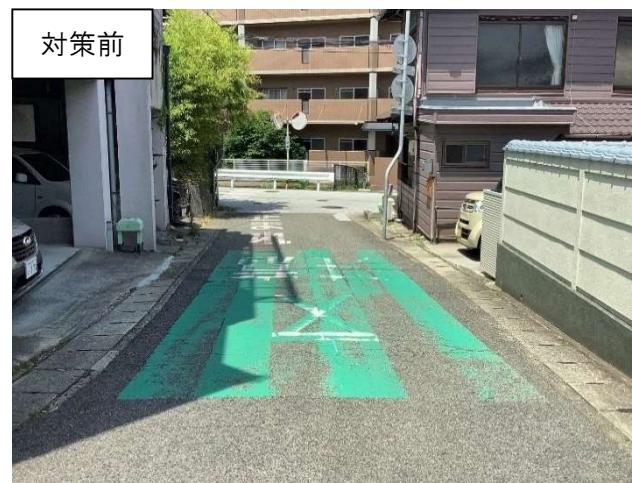
〔No.11〕 正門から茶間川へ続く通学路

・緩やかなカーブで、しかも道幅が狭い箇所がある。通学時間帯には自動車の往来も多い。

・車両運転者に注意を促すため、薄くなっている「文注意」の路面標示と停止線を塗り直す。

(令和7年度実施予定)

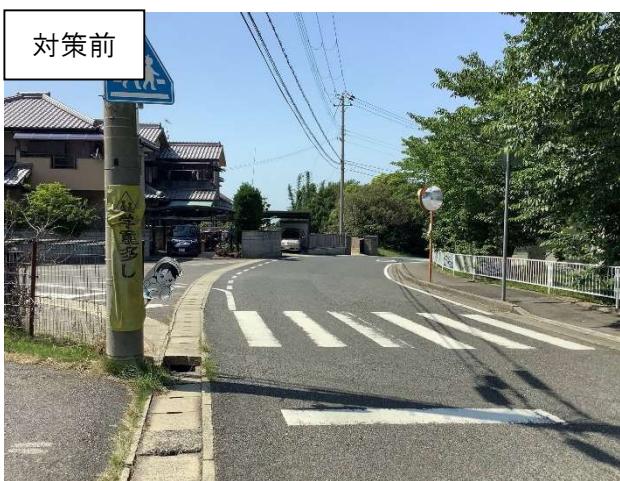
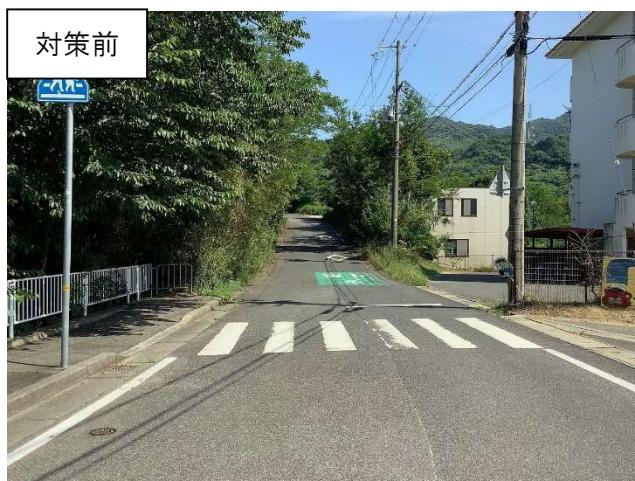
〔No.12〕 西門前横断歩道

・上下から来る車両が見えにくく、特に山側から下りてくる車両はスピードを出して走行している。

・車丗運転者に注意を促すため、古くなった電柱幕を取り替える。(令和7年度実施予定)

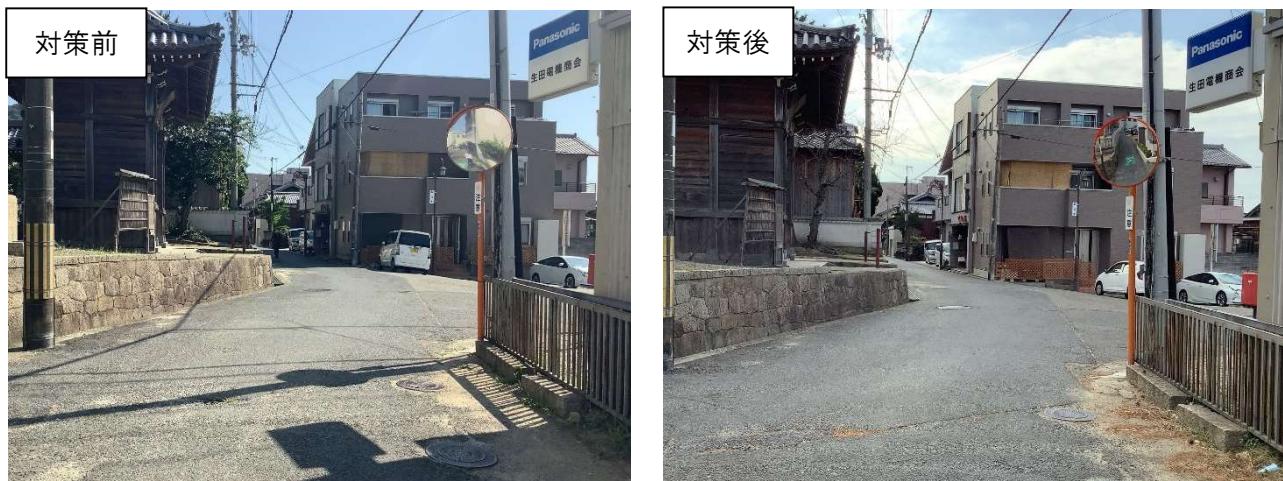
(新)[No.13] 室津八幡神社付近のT字路

・周辺の建物の死角になり、見通しが悪い。飛び出しやスピードが出ている車もある。カーブミラーも劣化しているため見えにくく、四方の状況が分かりにくい。

・車両運転者が登下校する生徒をはっきり確認できるよう、カーブミラーを取り替えた。(令和7年度実施)

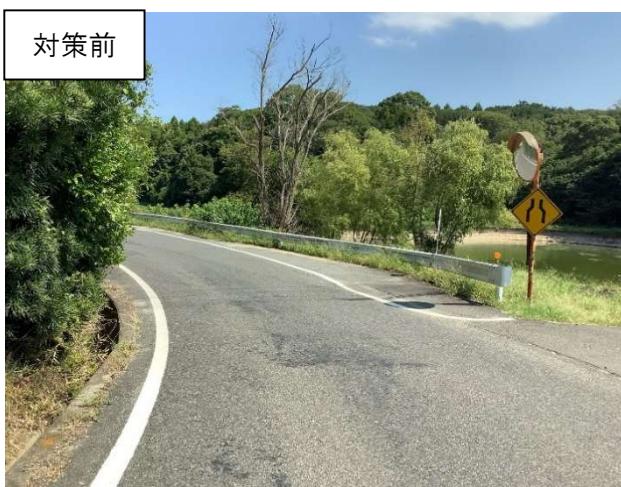
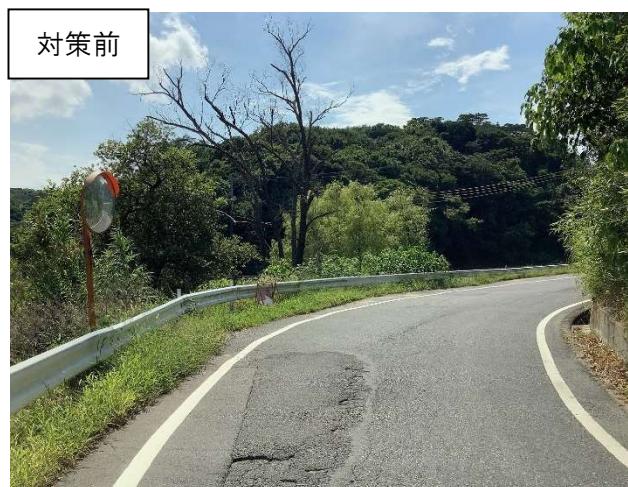
[No.14] 蔵谷池横のカーブ

・大変見通しが悪いカーブが連続するが、カーブミラーが劣化しているため通学する自転車等が見えづらい。

・車両運転者が登下校する生徒をはつきり確認できるよう、カーブミラー(2箇所)を取り替える。
(令和7年度実施予定)

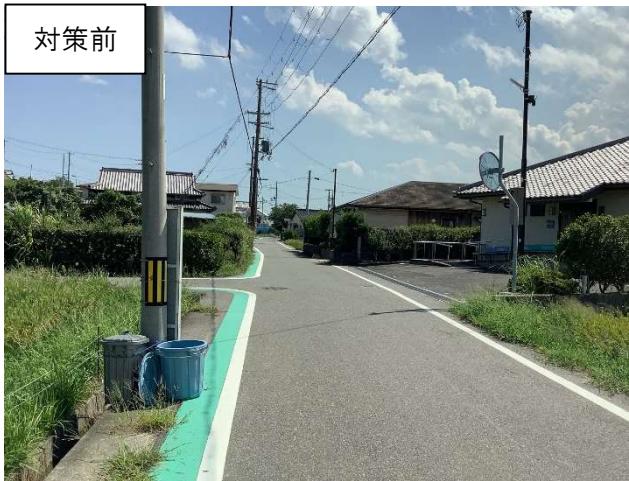
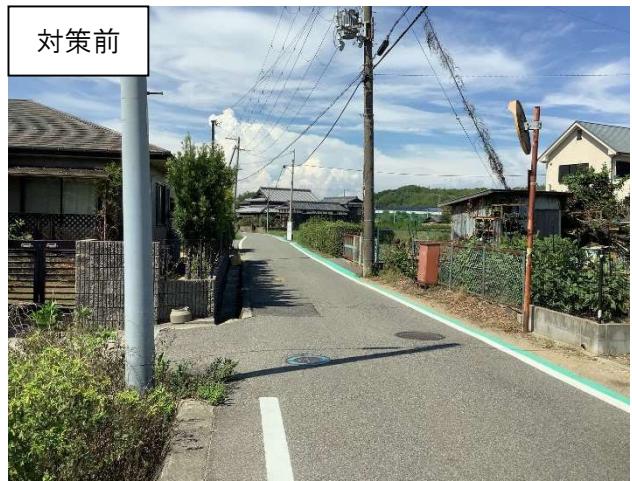
[No.15] 北山 33-4 付近から北山 1623 付近までの区間

・道幅は狭いが、県道の抜け道として利用する車も多い。グリーンベルトは、片側にのみ塗布されている。

・車両運転者に注意を促すため、立て看板または電柱幕を増設する。(令和7年度実施予定)

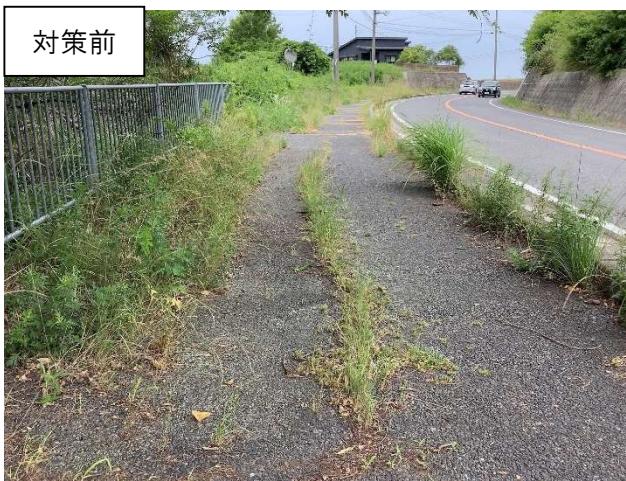
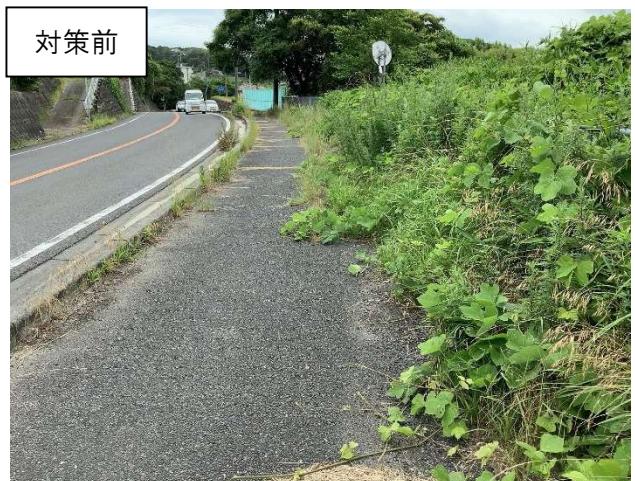
[No.16] 多賀保育所北側の歩道

・路面にひび割れがあり、そこに雑草が生えたことで、さらにひび割れがひどくなり歩道の大半が通れない状況になっている。また、歩道の際に沿って背の高い雑草が生え、視界が遮られている。

- ①児童が安全に通行できるよう、雑草を除去する。
- ②歩道の整備、補修を行う。(令和8年度実施予定)

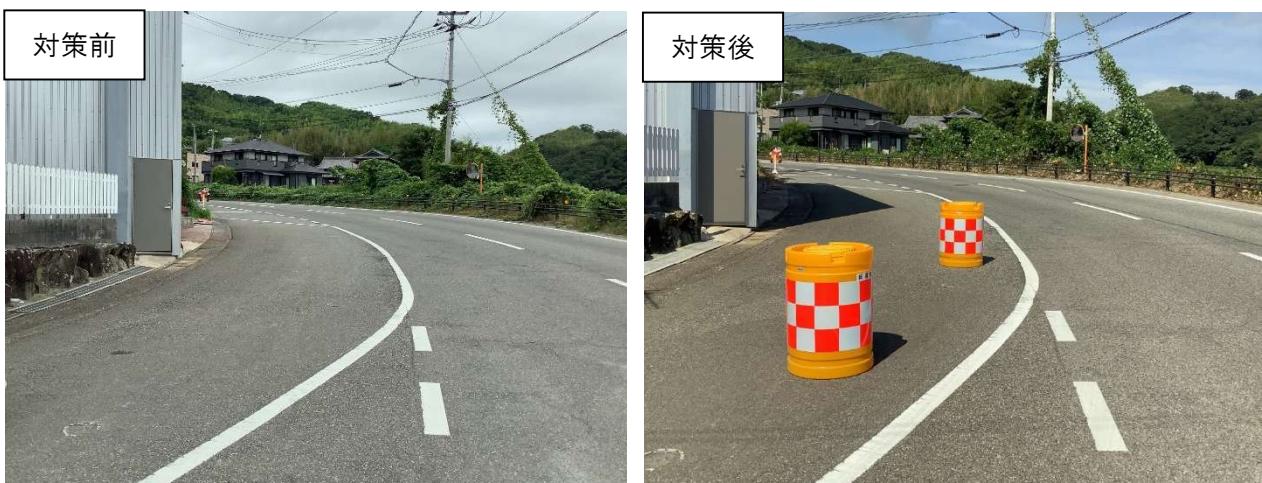
[No.17] 井脇鉄工所付近の通学路

・カーブで運転手から死角となりやすく、また、路側帯がやや広いため、車が路側帯内側に入ってくることもしばしばあり、自転車と自動車の接触が起こらないか心配される。

・車両の路側帯内側への侵入を防ぐため、クッションドラムを設置した。(令和7年度実施)

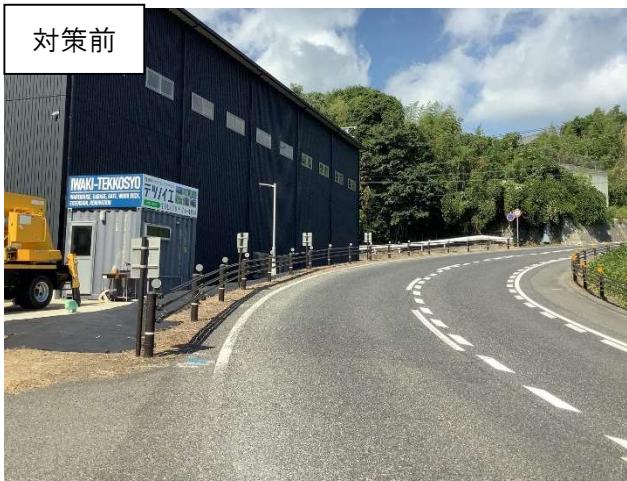
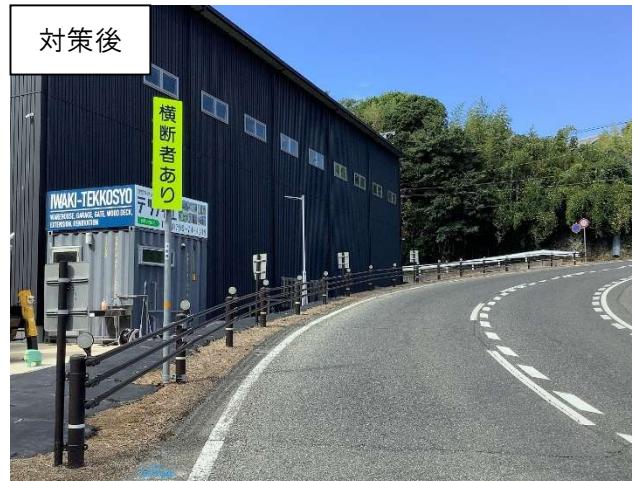
[No.18] 瀬合工務店付近の通学路

・車が多くスピードを出して往来するが、特に坂を上がる車にはカーブのため横断する生徒が運転手から死角となってしまい接触が起こらないか心配される。

・車両運転者に注意を促すため、注意喚起看板を設置した。(令和7年度実施)

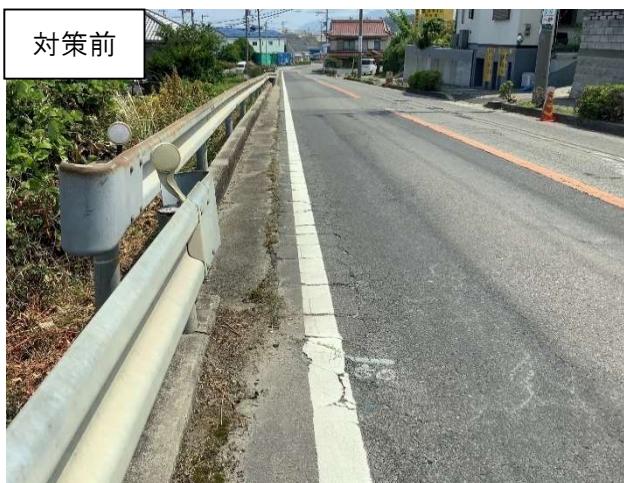
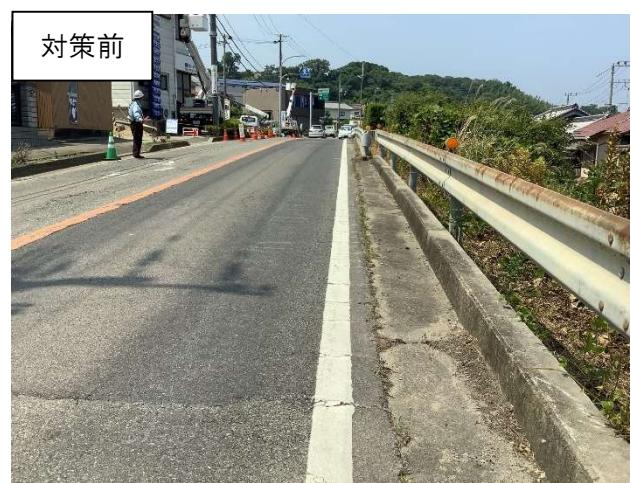
〔No.19〕 春田モータース海側の通学路

・路側帯が非常に狭く、自動車と接触の危険が非常に高い。また、アスファルトにも亀裂が入り盛り上がっている場所もありハンドルが取られる恐れがある。

・生徒が安全に通行できるよう、路面の舗装補修を行う。(令和8年度実施予定)

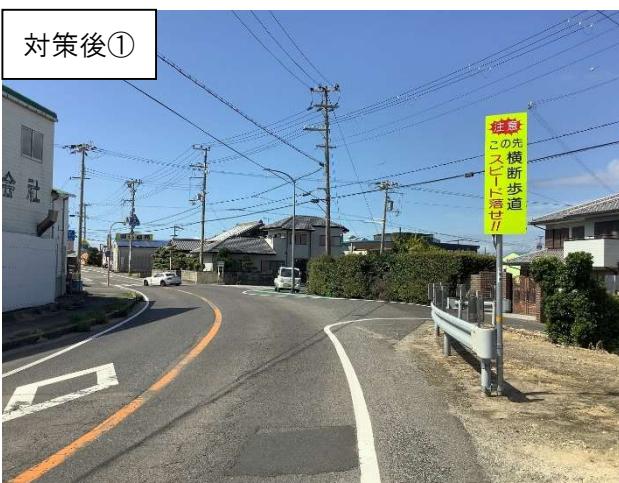
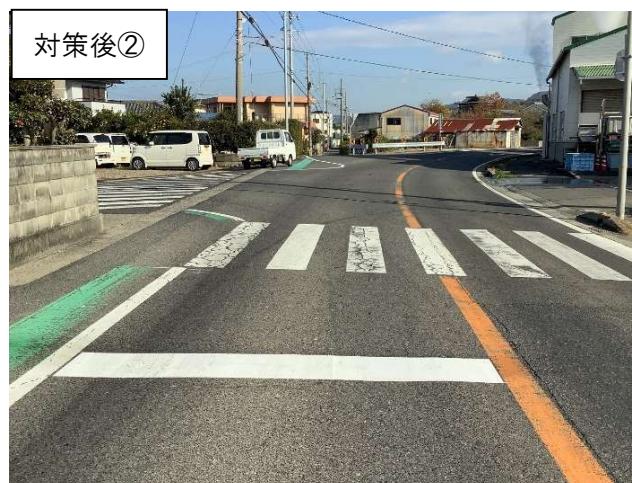
(新) [No.20] 松幸丸水産付近の横断歩道

・松幸丸水産前の横断歩道は、枝道が多くあり、富島側からはカーブのため横断歩道の認識が薄れる。また、両側の停止線が薄くなっている。

- ・車両運転者に注意を促すため、
 - ①横断歩道の富島側に注意喚起看板を設置した。(令和7年度実施)
 - ②室津側の停止線を塗り直した。(令和7年度実施)
