(新) [No.1] レストラン大公北側の三叉路

【路線名】 市道連上大歳線と市道旧志筑連東宣

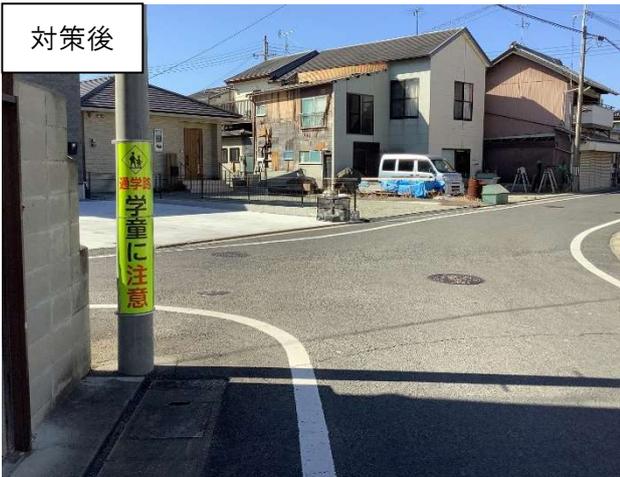
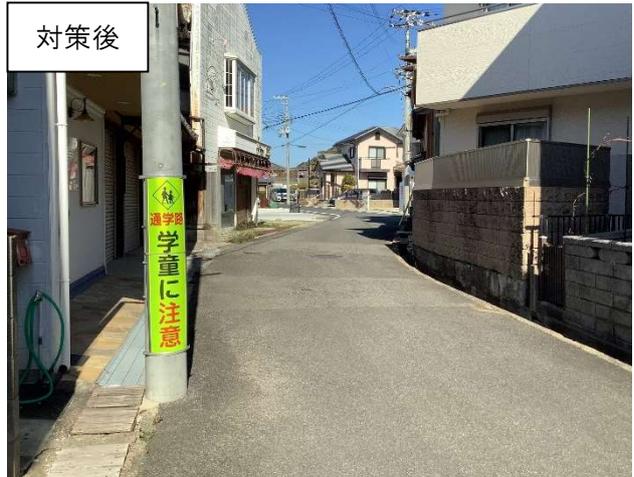
・カーブミラーはあるが、建物の陰になり通行する児童が運転者から認識しづらい。

・車両運転者に注意を促すため、電柱幕を設置した。(令和7年度実施)

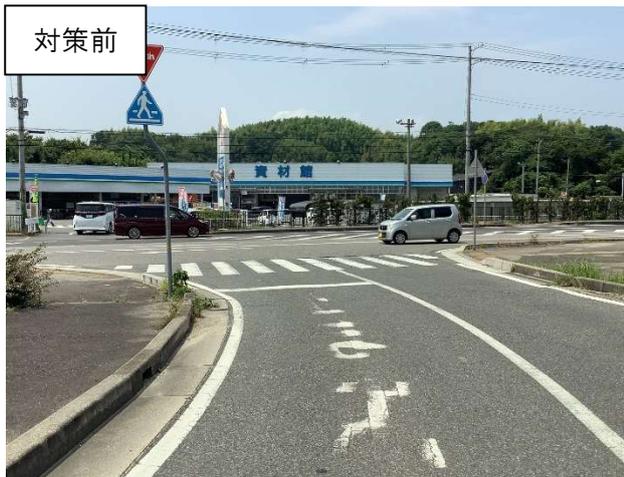
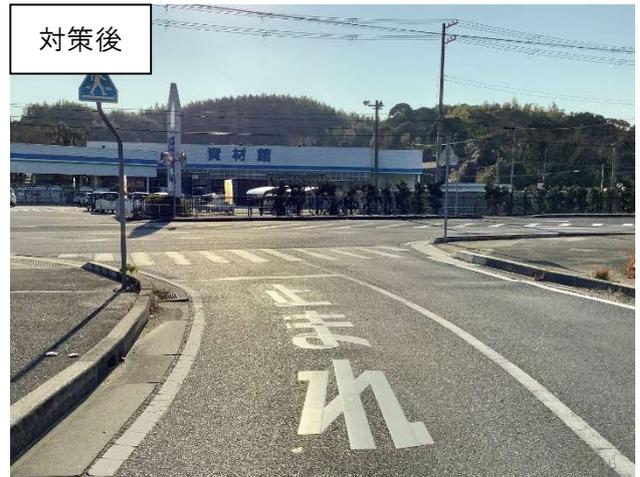
〔No.2〕 赤い屋根付近の横断歩道

- ・中田交差点には信号もあるが、赤い屋根から県道へ出てくる自動車は他府県のものも多く、児童が通ることを意識されていないのか、危ないと感じることが多い。
- ・児童が横断することを予測できず、停止できないようなスピードで入ってくる自動車もある。

- ・車両運転者に注意を促すため、薄くなっている「止まれ」の路面標示と停止線を塗り直した。（令和7年度実施）

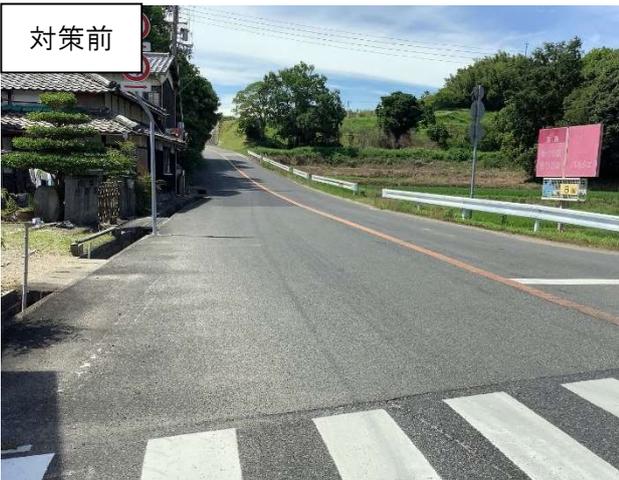
対策前

- ・交通量が多い上に、通勤通学の時間帯にはスピードを落とさない車両も多い。
- ・外側線が消えてしまっていて車道との境目がわかりづらい。

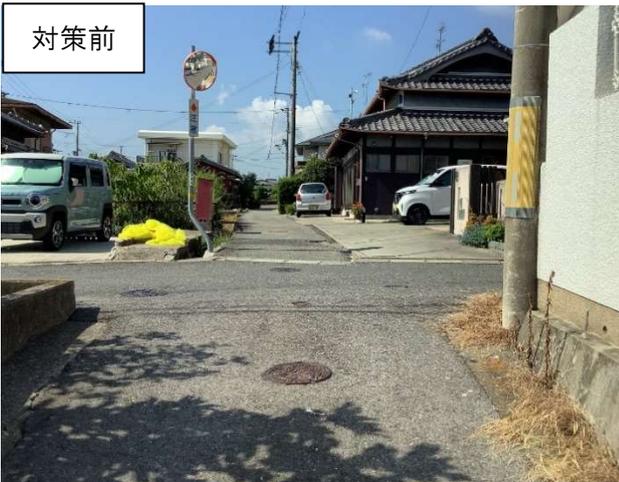
対策前

・建物の壁が死角となり、児童が飛び出したとき、坂を下りてくる車両との接触が心配される。

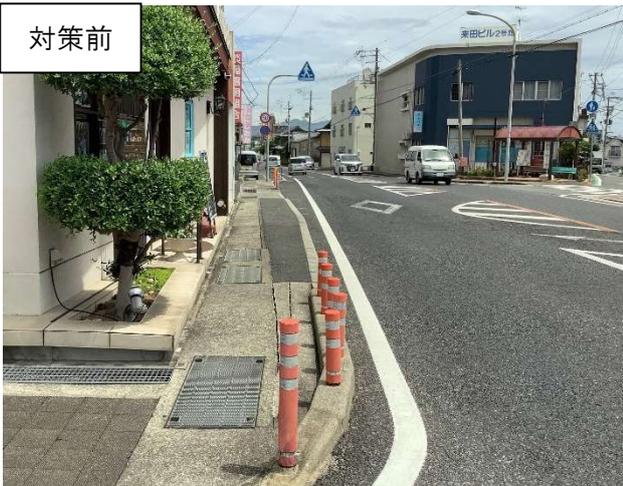
対策前

・歩道が狭く、国道の外側線との間も狭い。志筑方面から右折しようとする車両の左側を、後続の車両が早いスピードで通行することもあり、車両と歩行する児童がかなり接近することもある。傘をさしての通学時などは、特に接触が心配される。

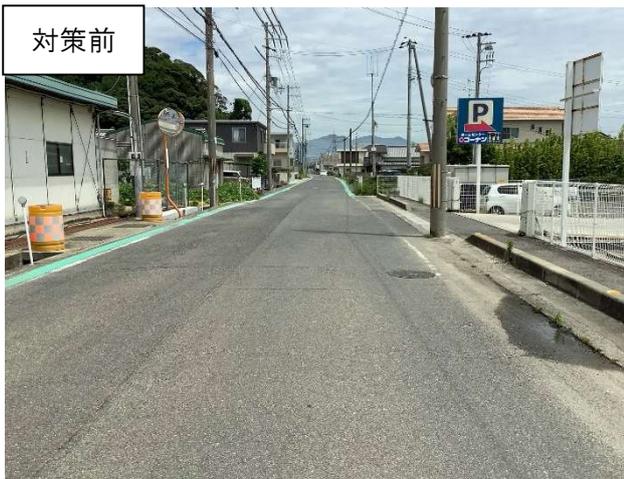
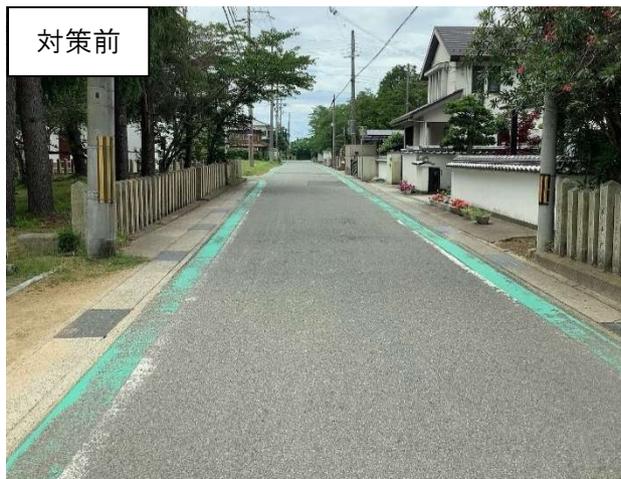
〔No.6〕久留麻西交差点から松帆神社に至る市道

・グリーンベルトの色が落ち、わかりにくい部分がある。また、外側線も消えかかっている部分が多くはっきりしないため、ドライバーは認識しづらい。

・車両運転者に注意を促すため、薄くなっている外側線、グリーンベルトを塗り直す。（令和8年度実施予定）

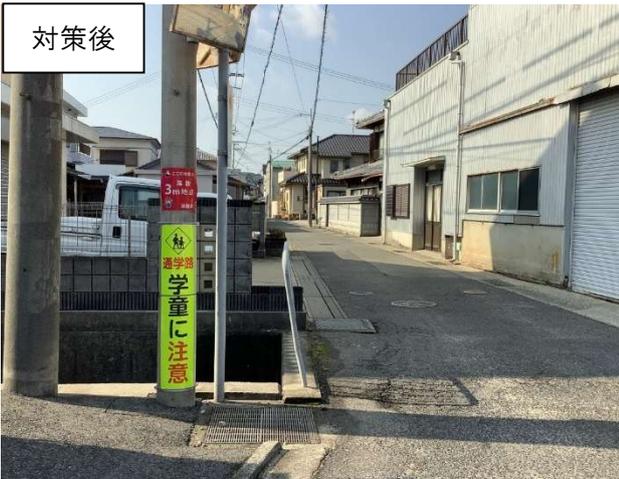
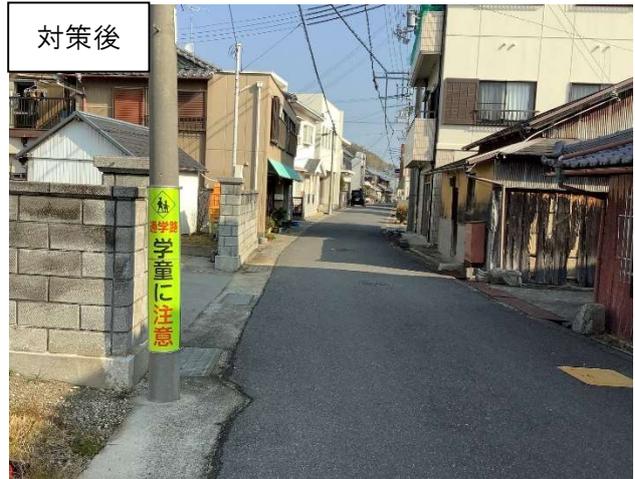
(新) [No.7] 下田方面からの通学路

・道幅が狭く、通学路とわかりにくい。他府県ナンバーの車も増えてきており、通学路との認識なくスピードを出して通行する車両が多くなってきた。

・車両運転者に通学路であることを呼び掛ける電柱幕(上り下り2箇所)を設置した。(令和7年度実施)

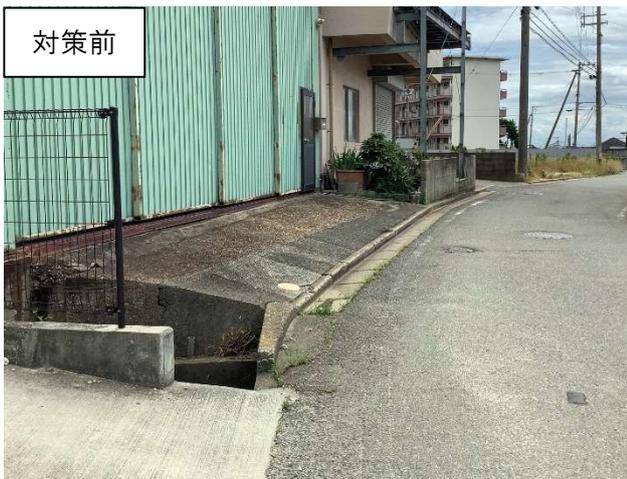
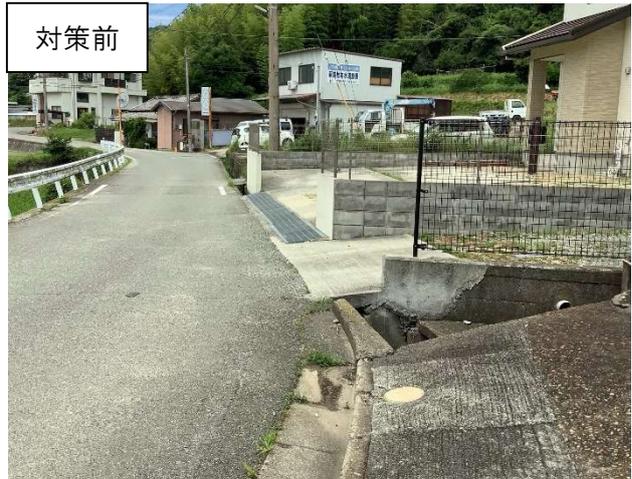
〔No.8〕 久留麻 1245-19 付近

・道路に面しており、堀のように深くなっている。10cmほどの縁石はあるが途切れてしまっている。

・児童への注意喚起を促すため、ラバーポール等を設置する。**(令和7年度実施予定)**

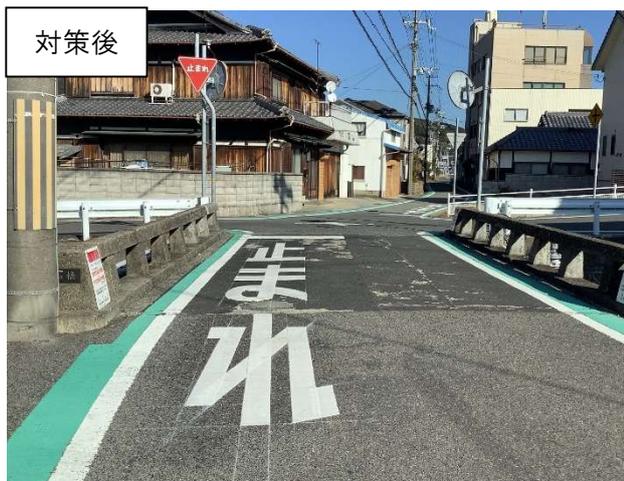
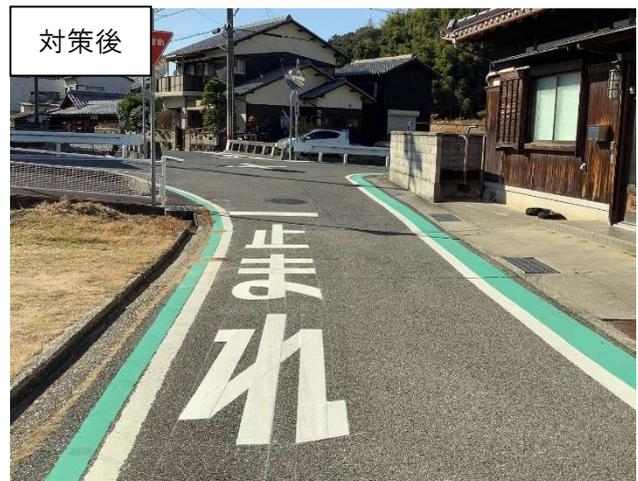
〔No.9〕坂口鮮魚店北側の十字路

・市道の交通量が多く、市道側には一旦停止の標識・止まれの文字が表示されているが、文字や停止線が消えかかっており、見えづらい。

・車両運転者に注意を促すため、薄くなっている「止まれ」の路面標示と停止線を塗り直した。
(令和7年度実施)

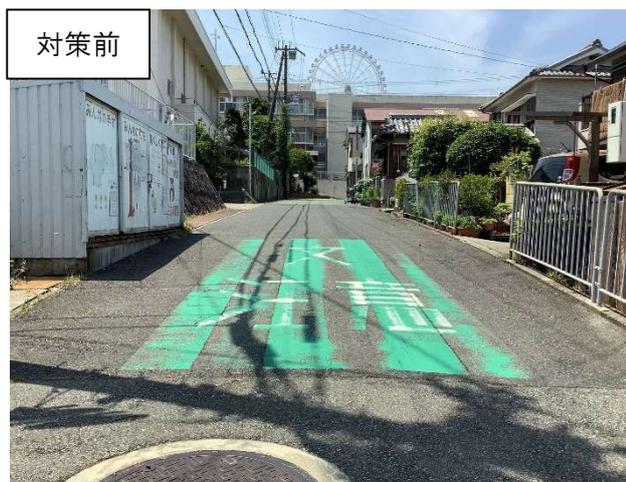
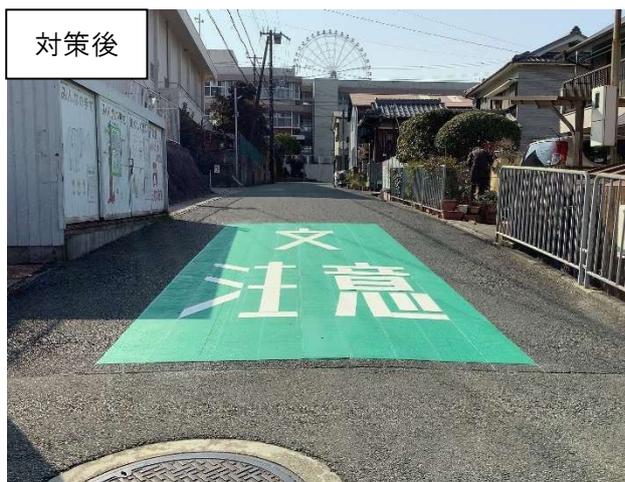
(新) [No.10] 正門から国道へ続く通学路

・登下校時の主要道路であるが、車一台が通れるような道幅の狭さ。通学時間帯でも自動車、自転車の往来がある。

・車両運転者に注意を促すため、薄くなっている「文注意」の路面標示と停止線を塗り直した。
(令和7年度実施)

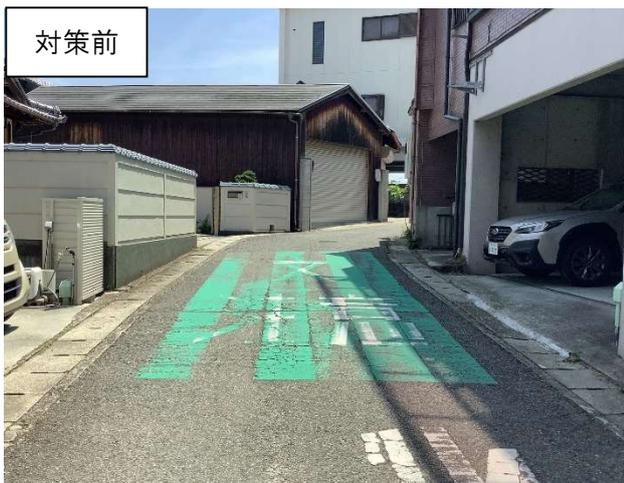
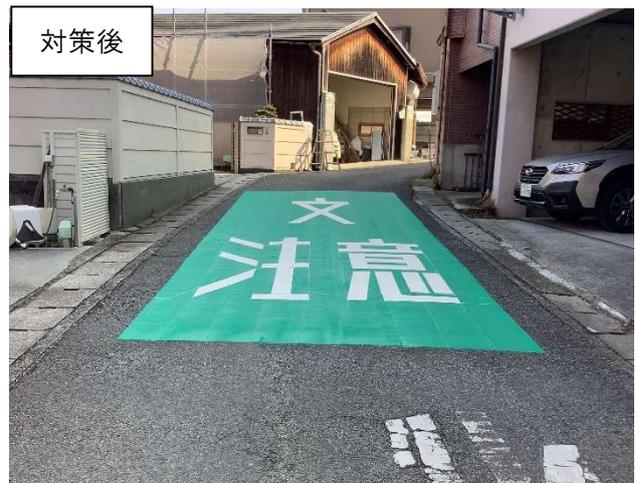
(新) [No.11] 正門から茶間川へ続く通学路

・緩やかなカーブで、しかも道幅が狭い箇所がある。通学時間帯には自動車の往来も多い。

・車両運転者に注意を促すため、薄くなっている「文注意」の路面標示と停止線を塗り直した。
(令和7年度実施)

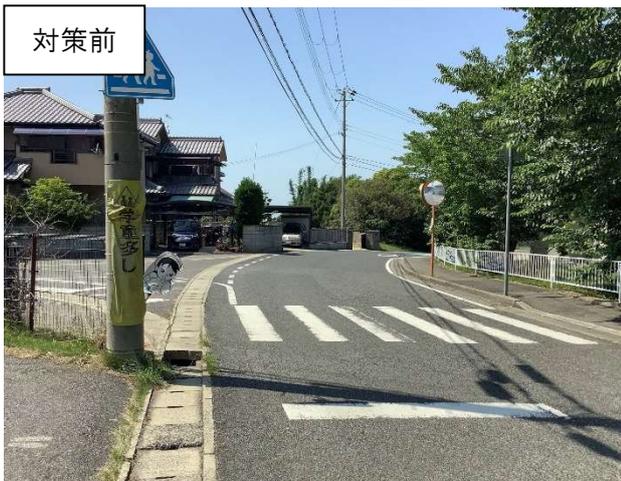
対策前

・上下から来る車両が見えにくく、特に山側から下りてくる車両はスピードを出して走行している。

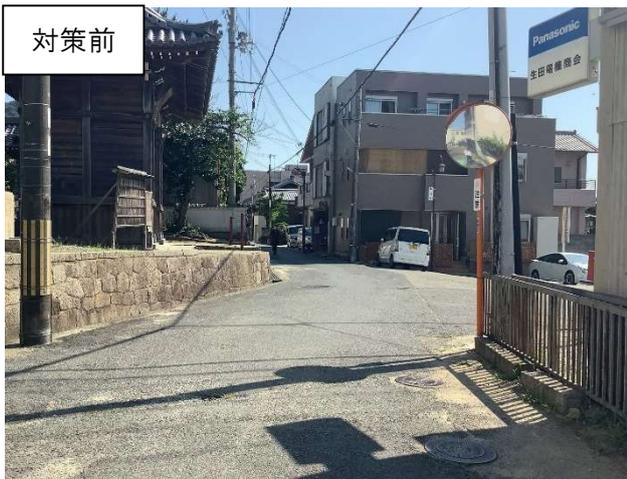
対策前

・周辺の建物の死角になり、見通しが悪い。飛び出しやスピードが出ている車もある。カーブミラーも劣化しているため見えにくく、四方の状況が分かりにくい。

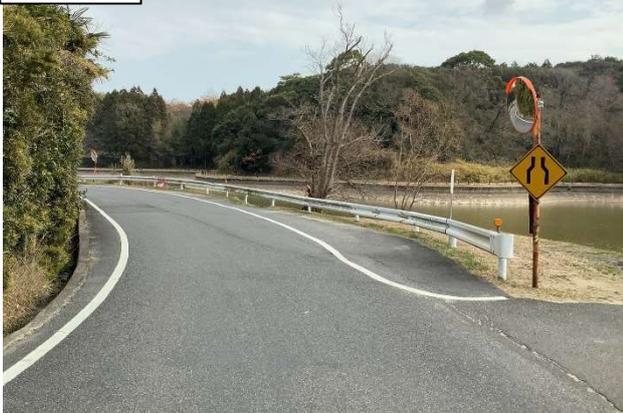
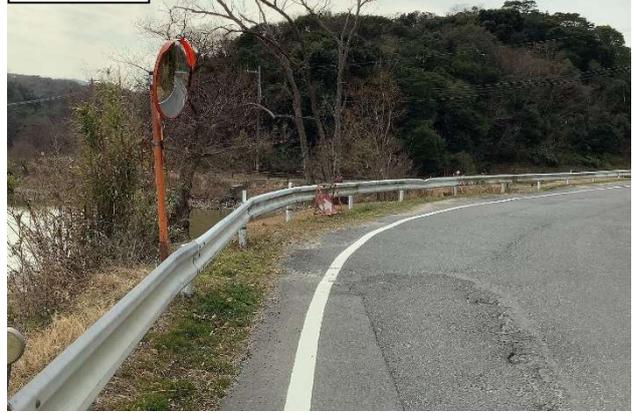
〔No.14〕 蔵谷池横のカーブ

・大変見通しが悪いカーブが連続するが、カーブミラーが劣化しているため通学する自転車等が見えづらい。

・車両運転者が登下校する生徒をはっきり確認できるよう、カーブミラー（2箇所）を取り替えた。（令和7年度実施）

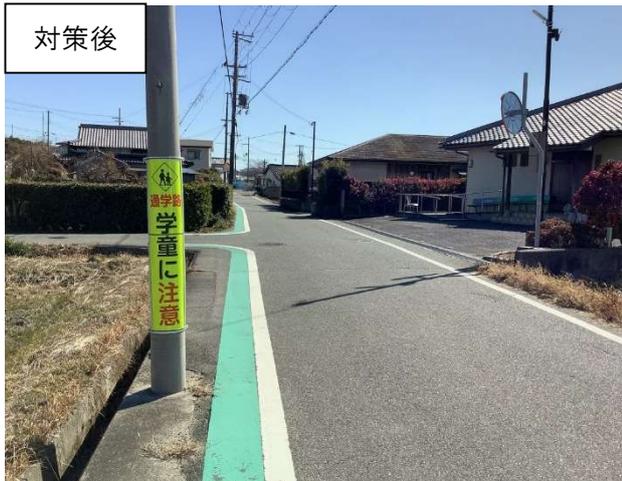
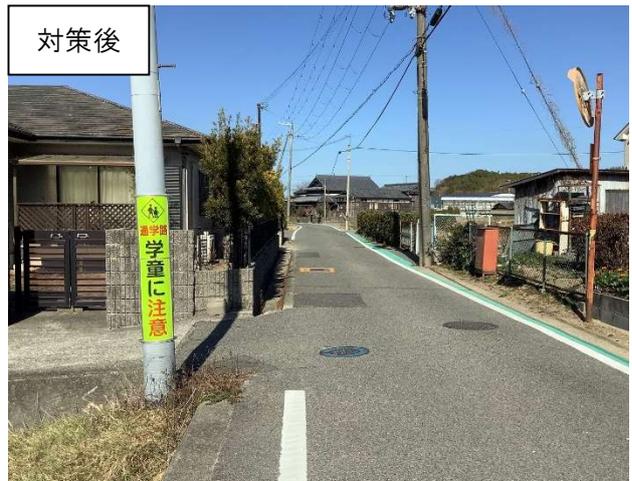
(新)〔No.15〕 北山 33-4 付近から北山 1623 付近までの区間

【通学路の状況】
 ・道幅は狭いが、県道の抜け道として利用する車も多い。グリーンベルトは、片側にのみ塗布されている。

【対策内容】
 ・車両運転者に注意を促すため、電柱幕を増設した。(令和7年度実施)

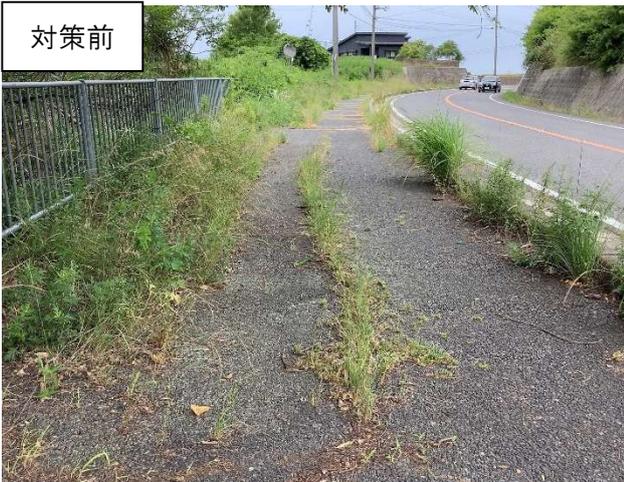
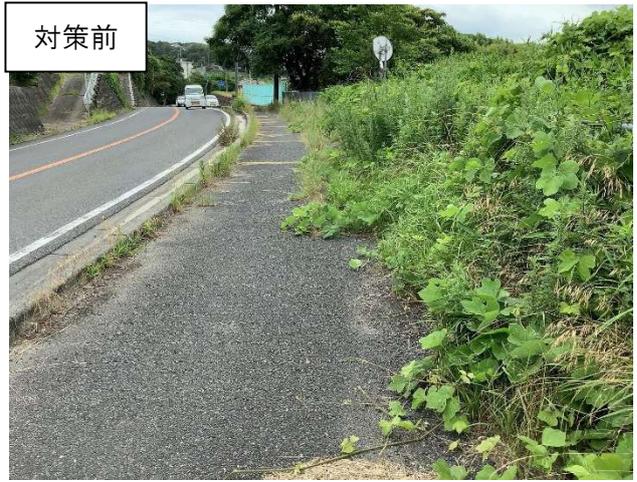
〔No.16〕 多賀保育所北側の歩道

・路面にひび割れが入り、そこに雑草が生えたことで、さらにひび割れがひどくなり歩道の大半分が通れない状況になっている。また、歩道の際に沿って背の高い雑草が生え、視界が遮られている。

- ①児童が安全に通行できるよう、雑草を除去する。
- ②歩道の整備、補修を行う。(令和8年度実施予定)

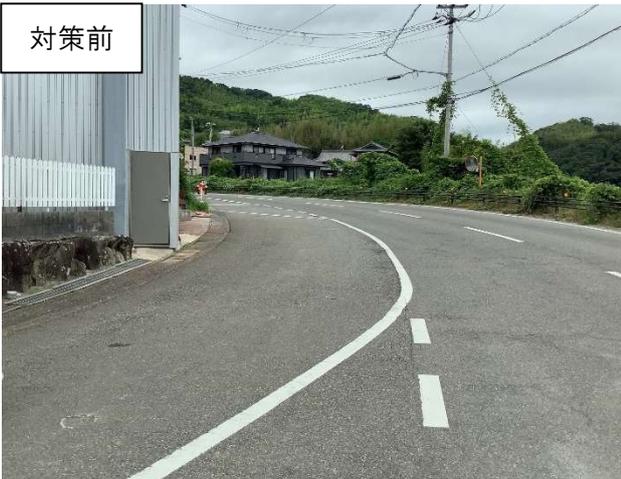
対策前

・カーブで運転手から死角となりやすく、また、路側帯がやや広いため、車が路側帯内側に入ってくることもしばしばあり、自転車と自動車の接触が起こらないか心配される。

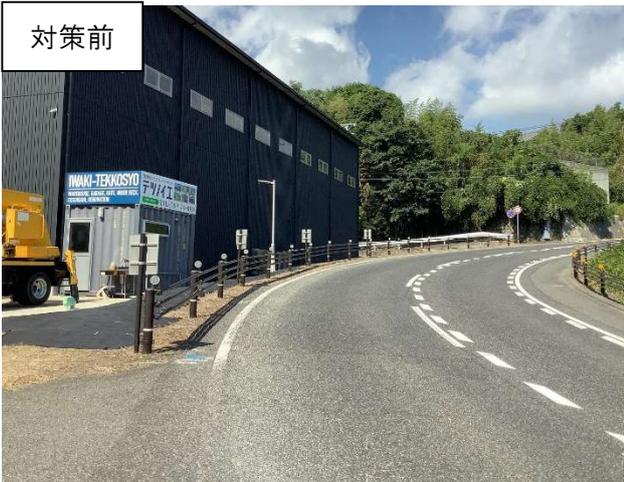
対策前

・車が多くスピードを出して往来するが、特に坂を上がる車にはカーブのため横断する生徒が運転手から死角となってしまうため接触が起こらないか心配される。

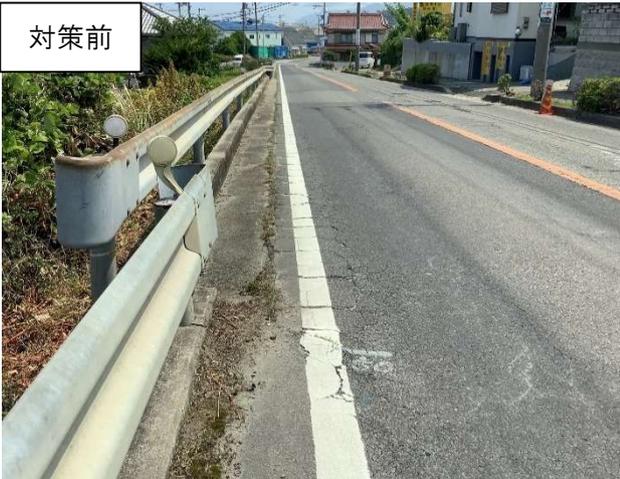
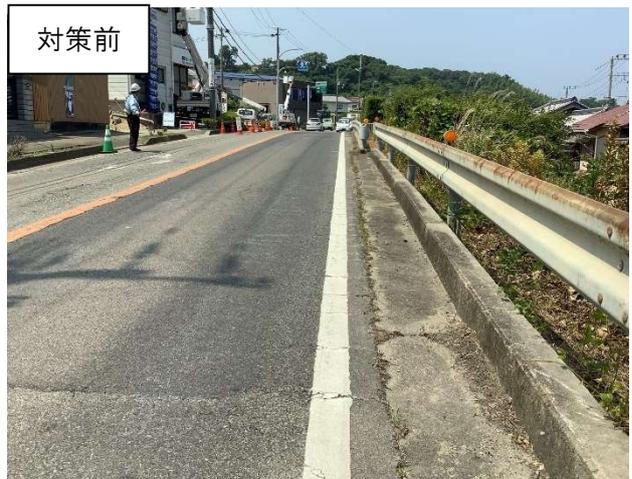
〔No.19〕 春田モーターズ海側の通学路

・路側帯が非常に狭く、自動車と接触の危険が非常に高い。また、アスファルトにも亀裂が入り盛り上がっている場所もありハンドルが取られる恐れがある。

・生徒が安全に通行できるよう、路面の舗装補修を行う。(令和8年度実施予定)

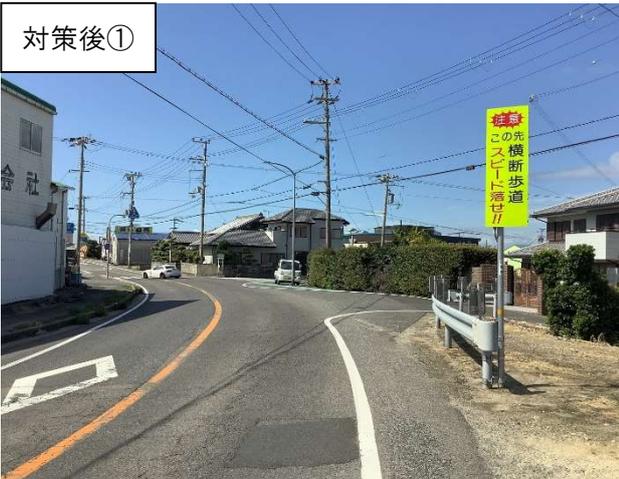
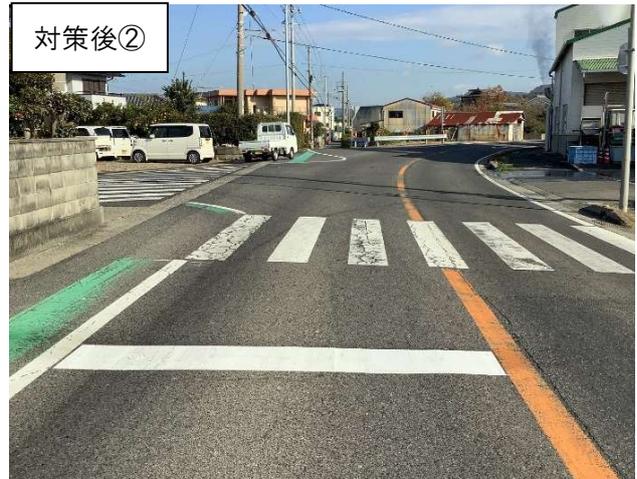
〔No.20〕 松幸丸水産付近の横断歩道

・松幸丸水産前の横断歩道は、枝道が多くあり、富島側からはカーブのため横断歩道の認識が薄れる。また、両側の停止線が薄くなって見えにくい。

- ①横断歩道の富島側に注意喚起看板を設置した。(令和7年度実施)
- ②室津側の停止線を塗り直した。(令和7年度実施)
