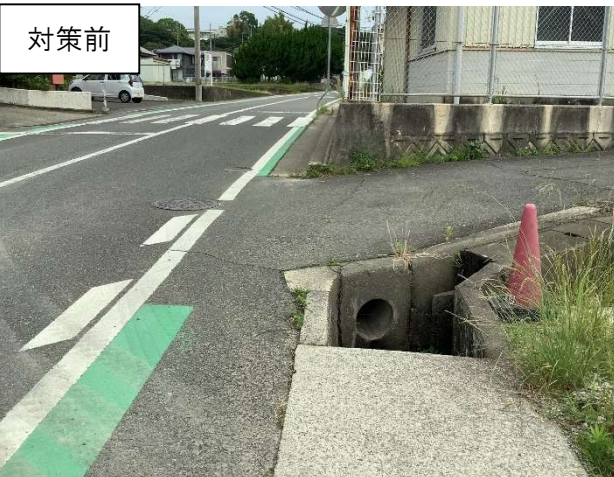
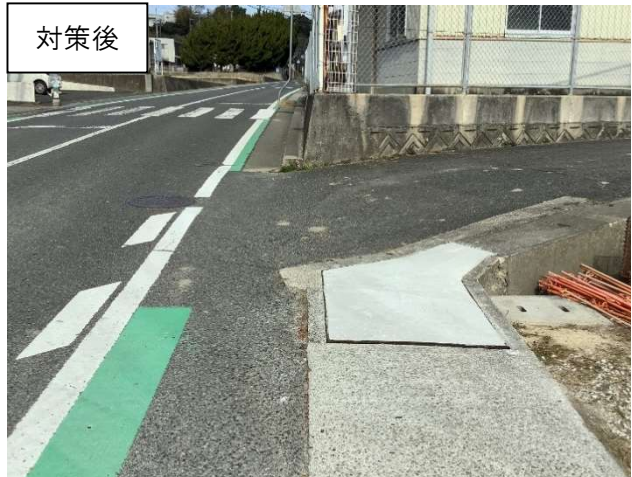
## 〔No.1〕 塩田会館前カーブ付近

・カーブのため、車から子どもが見えにくい。さらに路側帯が狭小で、傍の水路に転落する恐れがある。

・児童が誤って水路へ落ちたりすることのないように、溝蓋を設置した。(令和6年度実施)

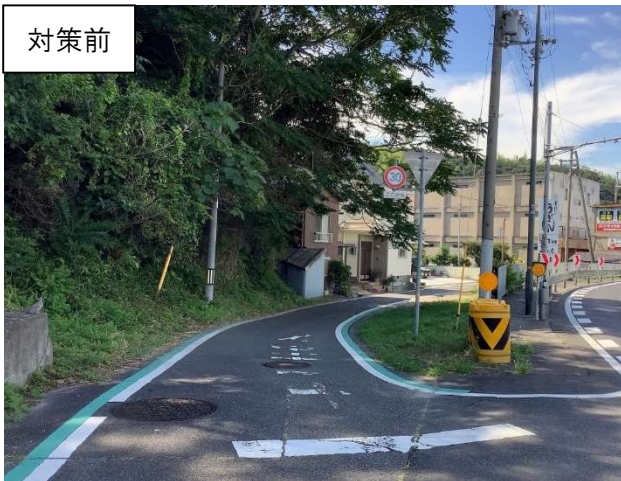
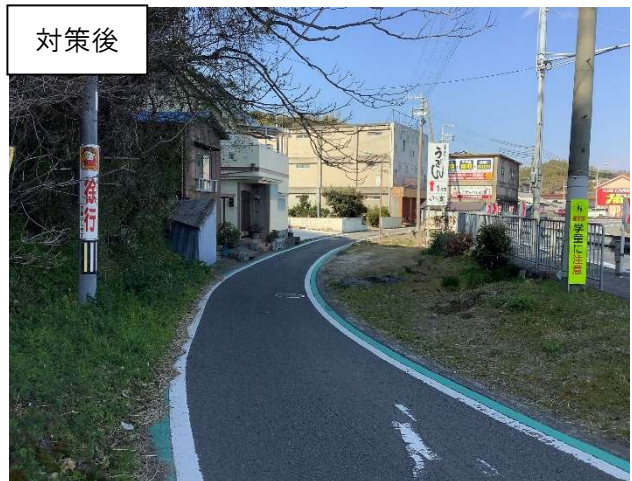
## 〔No.2〕 金太郎寿司から淡路信用金庫までの道

・通勤、通学のための抜け道となっているため、速度を出して走る車が多い。

・車両運転者に注意を促すため、電柱幕、立て看板を増設した。(令和6年度実施)

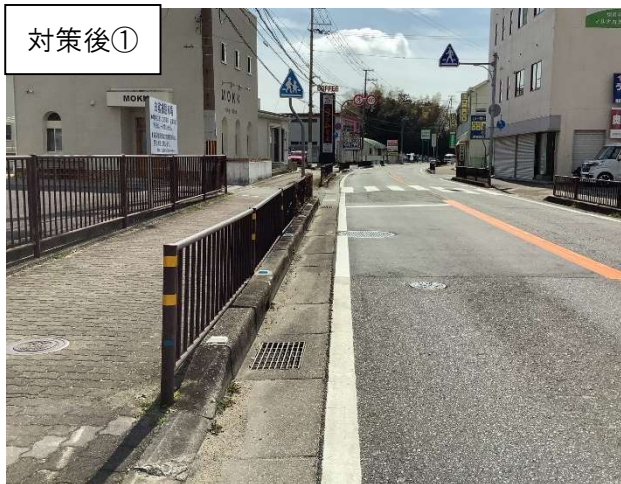
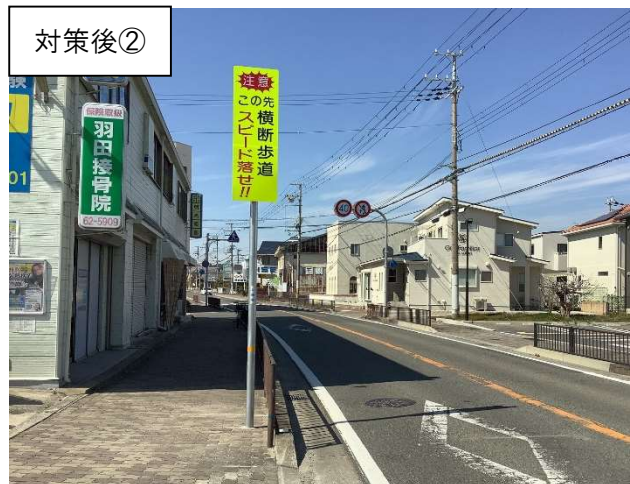
**〔No.3〕 Dogsalon MOKK 前の横断歩道**

**【通学路の状況】**  
 ・信号のない横断歩道であり、交通量も多く、横断歩道で車が止まってくれないことが多い。

- ①横断歩道の位置がはっきりとわかるよう、防護柵に反射テープを設置した。
- ②志筑新島側には注意喚起看板を設置した。(令和6年度実施)

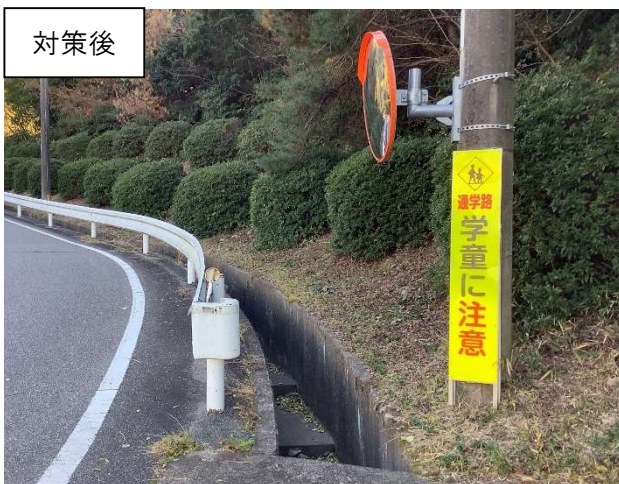
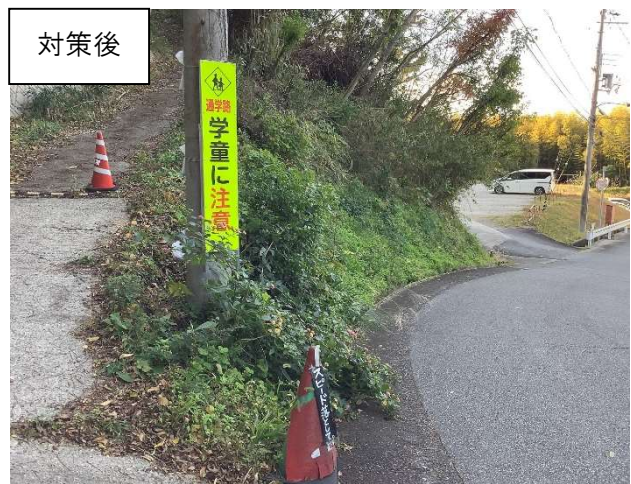
#### 〔No.4〕 天神の郷駐車場付近

・道がカーブしており見通しが悪いが、スピードを出す車多い。確認しにくい交差点において、飛び出しの恐れもある。

・通学路であることを呼び掛ける立て看板(上り下り2箇所)を設置した。(令和6年度実施)

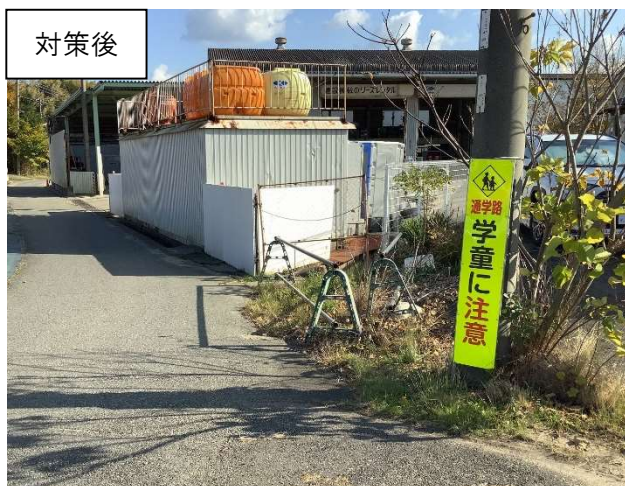
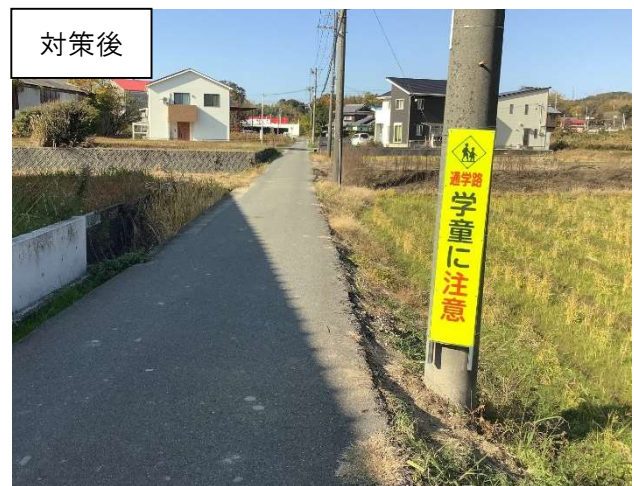
### 〔No.5〕 中田交差点付近の通学路

・朝の忙しい時間帯に、通学路としての利用を知らないドライバーが、スピードを落とさず通っていることがある。

・車両運転者に注意を促すため、立て看板(上り下り2箇所)を設置した。(令和6年度実施)

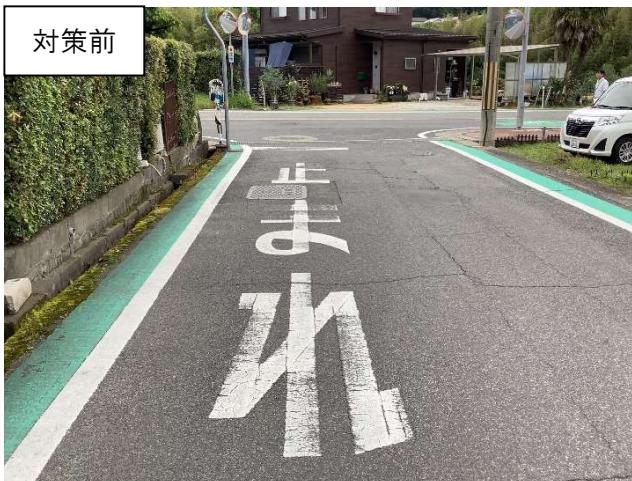
### 〔No.6〕 大町小学校横 T 字路

・交通量が多く、カーブミラーでの確認もしにくい。停止線が見えにくく、「止まれ」の路面標示が消えかけている。

・車両運転者に注意を促すため、薄くなっている「止まれ」の路面標示と停止線を塗り直した。  
(令和7年度実施)

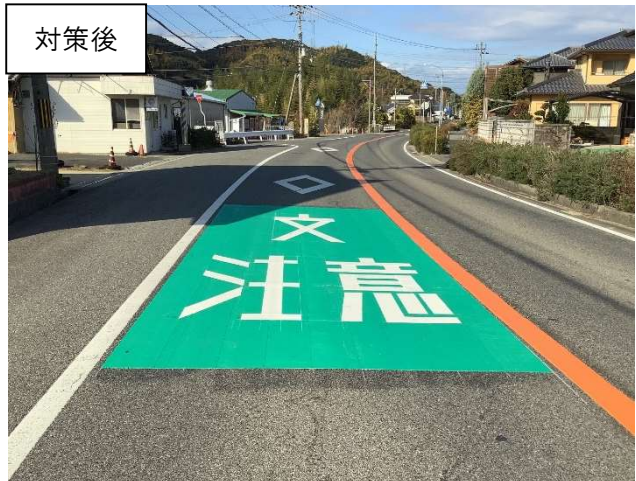
## 〔No.7〕 大町小学校前県道

・特に登校時、交通量の多い箇所であるが路面標示(文 注意)が消えかけている。

・車両運転者に注意を促すため、「文注意」の路面標示を塗り直した。(令和6年度実施)

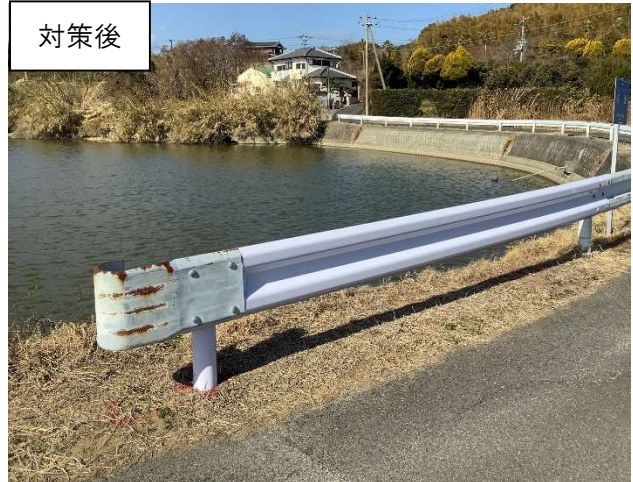
## 〔No.8〕 谷池の北側道路

・一部池との間にガードレールが設置されていない箇所がある。子どもが通行中に池をのぞいたり、車をよけてバランスを崩した際に池に落ちる恐れがある。

・児童が安全に通行できるよう、該当箇所にガードレールを設置した。(令和6年度実施)

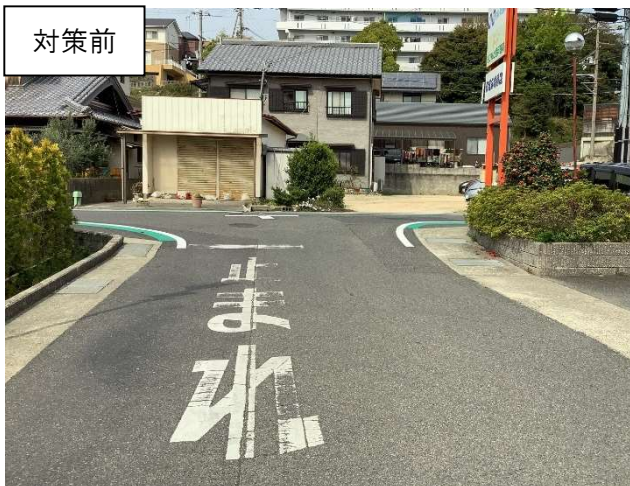
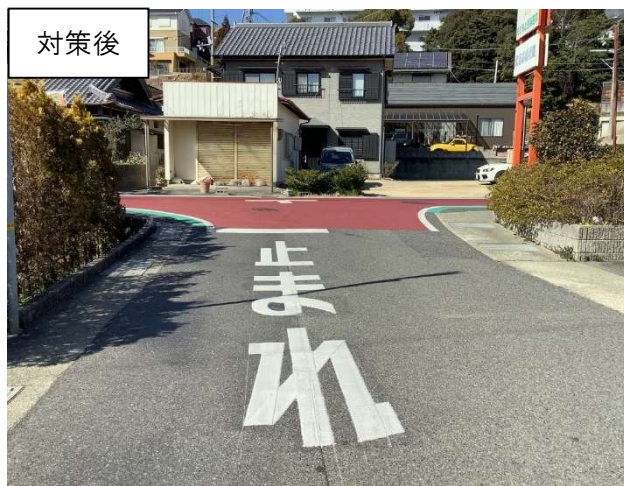
## 〔No.9〕北の街横 T 字路

・T 字路に隣接している家屋の植木によって、児童が国道からの車両に気づきにくい。

・車両運転者に注意を促すため、

- ①薄くなっている「止まれ」の路面標示と停止線を塗り直した。
- ②危険箇所をカラー舗装した。（令和6年度実施）

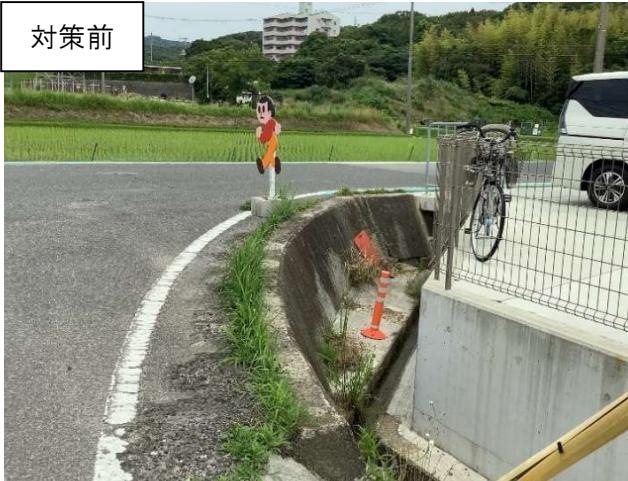
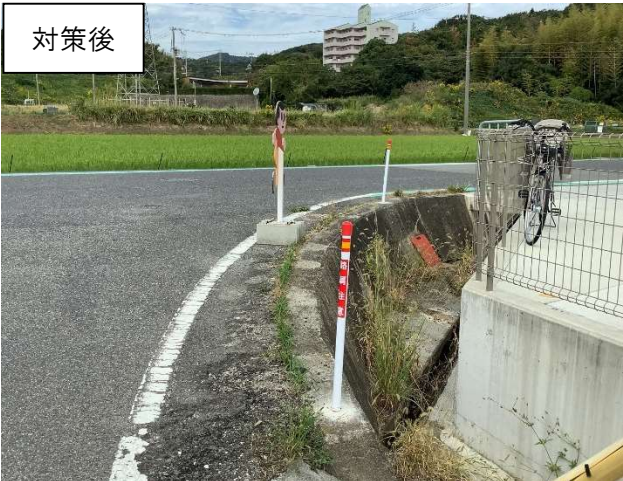
〔No.10〕 サンパーク下変則十字路

・交通量が多く、抜け道として利用する車のスピードも速く、登下校時児童が路肩に寄るがフェンス等がないため、溝に転落する恐れがある。

・児童への注意喚起を促すため、危険杭を設置した。（令和6年度実施）

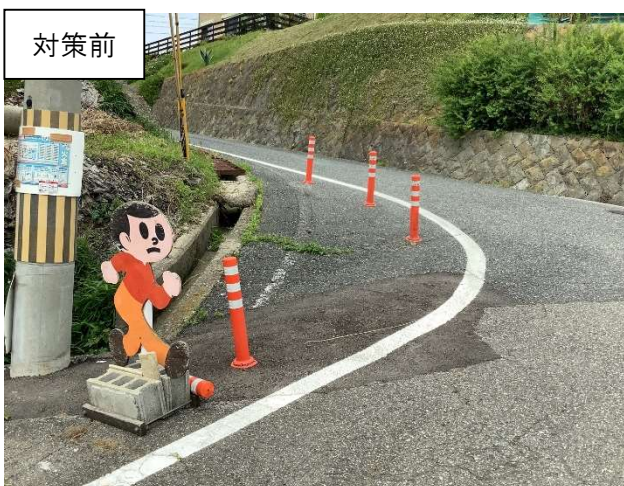
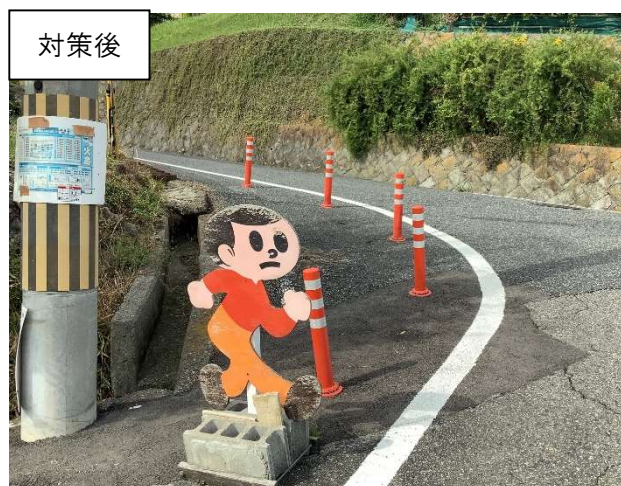
### 〔No.11〕 本福寺下三叉路

・急なカーブとなっており、自動車による歩行者等の巻き込みが懸念されるため、歩道部分を広げ、ラバーポールを立てているが、ラバーポールが折れてしまっている。

・児童が安全に通行できるよう、折れたラバーポールを修繕した。（令和6年度実施）

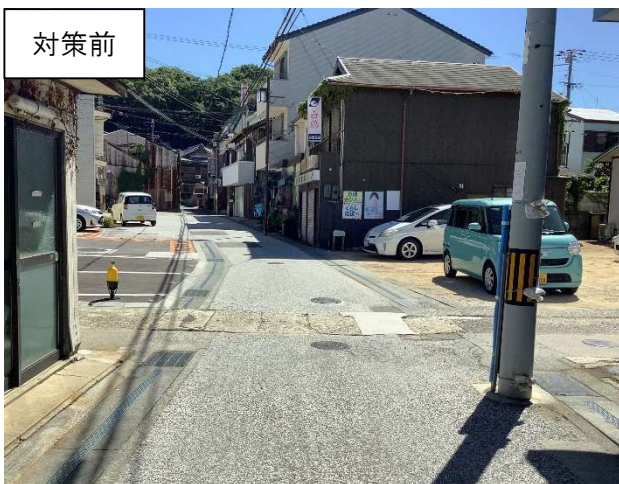
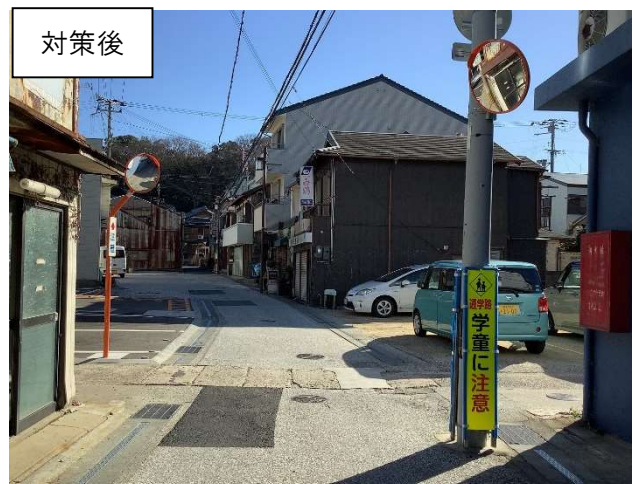
## 〔No.12〕 関海事工業所前十字路

・小学校方向へ進む車、小学校方向から来る車にとって商店街を進む児童、自転車が見えづらい。元はカーブミラーがあったが隣接の家屋の解体の時になくなった。

- ①車両運転者が登下校する児童生徒を確認できるよう、カーブミラー(2方向)を設置した。
- ②車両運転者に注意を促すため、2方向に立て看板を設置した。(令和6年度実施)

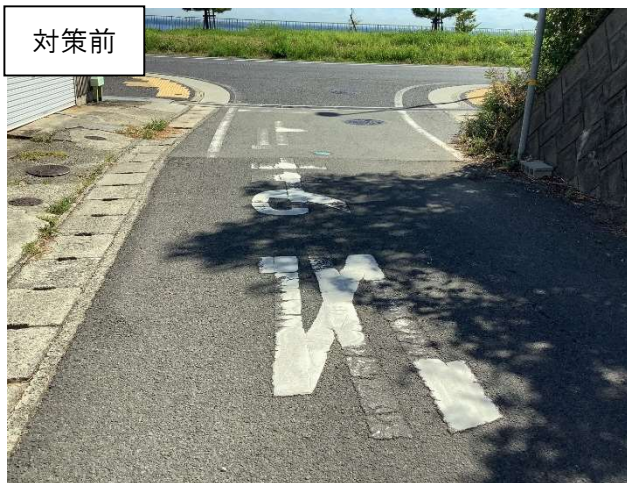
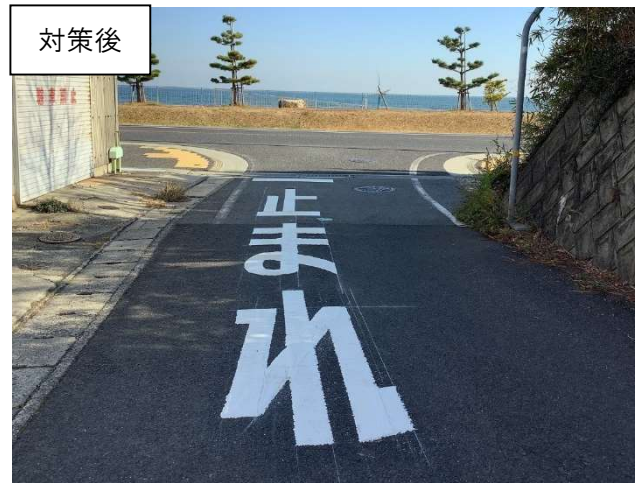
### 〔No.13〕 国賀ハイツ横 T 字路

・観光客が多く利用しており、国道に抜ける道を早い速度で車両が通過する。児童が多数通行する箇所であるが、路面標示、停止線が薄くなっておりわかりづらい。

・車両運転者に注意を促すため、薄くなっている「止まれ」の路面標示と停止線を塗り直した。  
(令和7年度実施)

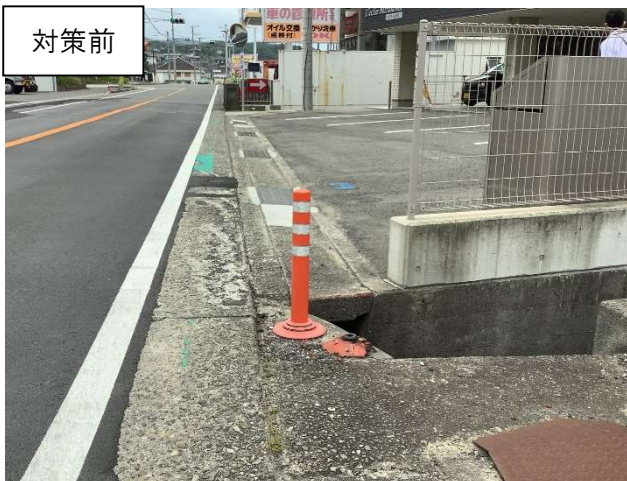
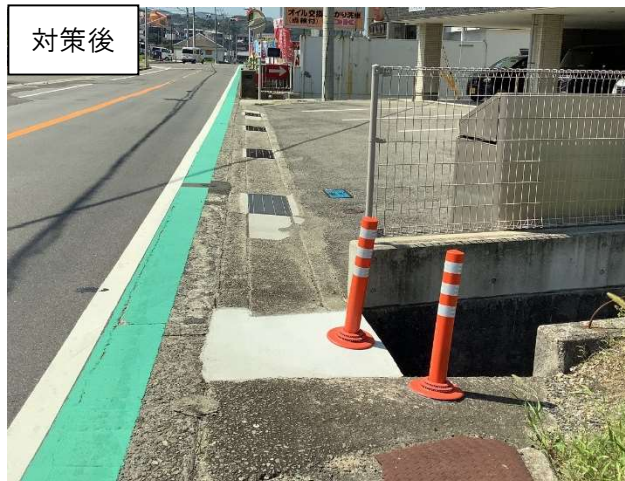
## 〔No.14〕 レクラン水越(マンション)横水路

・落ちそうで危ない水路があり児童が通学時、誤って転落する恐れがある。

- ①児童への注意喚起を促すため、折れたラバーポールを修繕した。(令和6年度実施)
- ②児童が安全に通行できるよう、側溝に蓋掛けをした。(令和7年度実施)

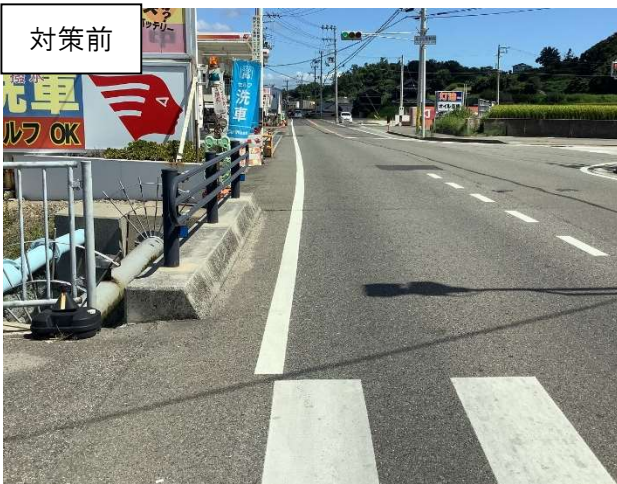
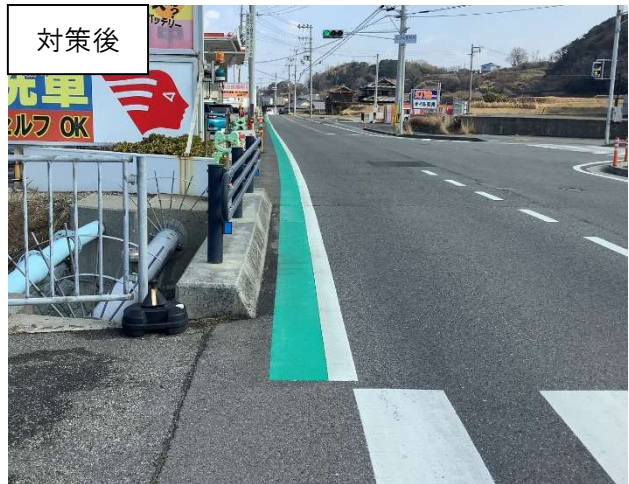
## 〔No.15〕 小山石油付近の県道

・トラックなど交通量の多い道路であるが、道幅が狭く、横断歩道にかけてグリーンベルトがない。

・車両運転者に児童通学路であることが分かるよう、グリーンベルトを設置した。(令和6年度実施)

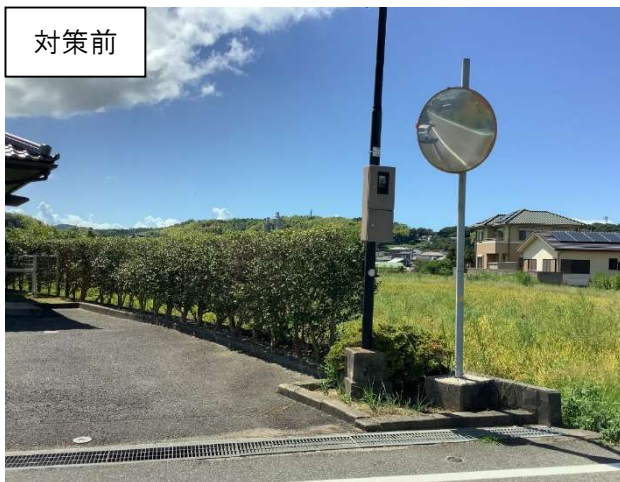
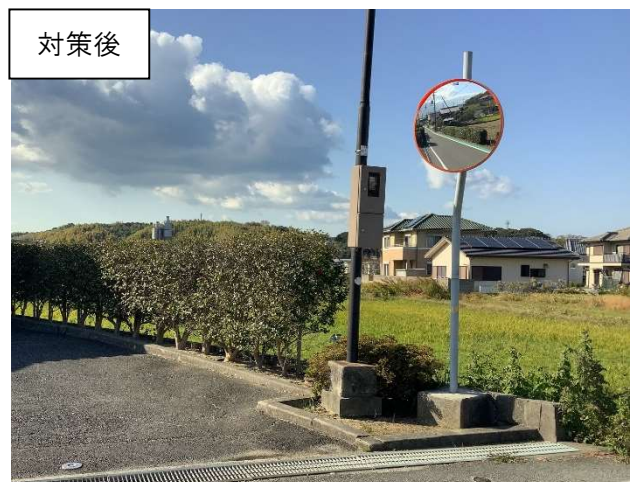
## 〔No.17〕 川辺集会所前付近

・ミラーが一部破損、全体に曇っており、運転手が歩行する児童をはっきりと確認できない。

・車両運転者が通行する児童をはっきり確認できるよう、カーブミラーを取り替えた。（令和6年度実施）

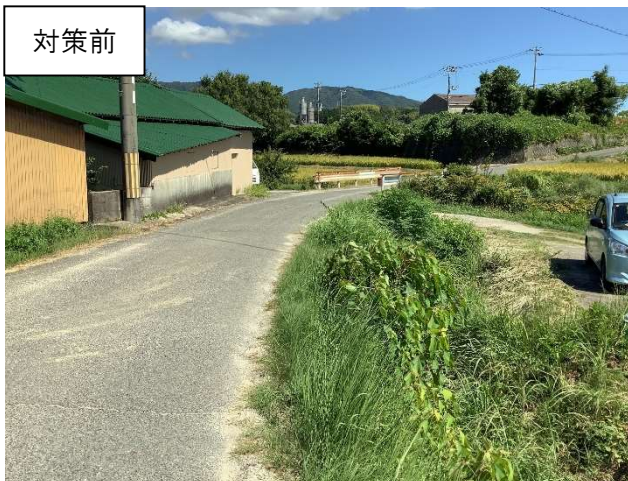
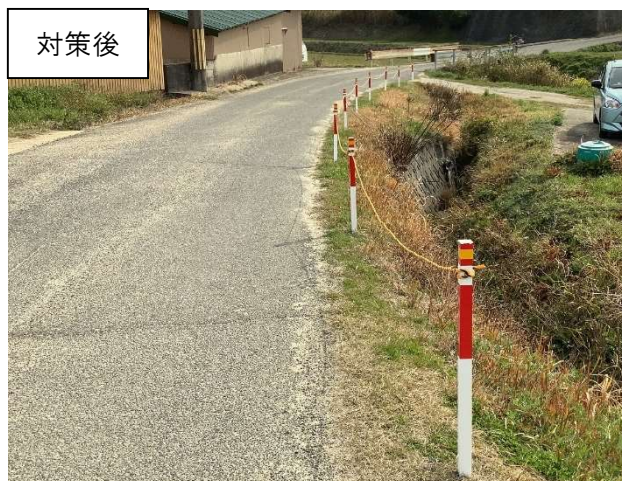
## 〔No.18〕 多賀 1999-2 付近

・深めの用水路があり、ガードレールやフェンスがなく周辺に草が生い茂っているため境目がわかりにくく転落の恐れがある。

- ・児童への注意喚起を促すため、
- ①用水路と道路の境目がわかるよう周辺を整備した。
- ②危険杭を設置した。（令和6年度実施）

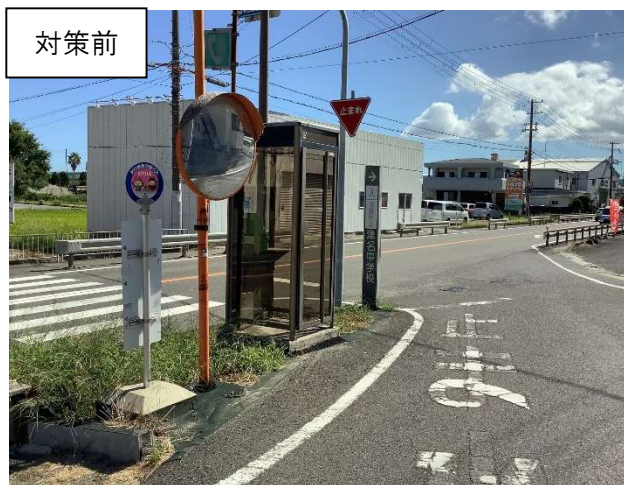
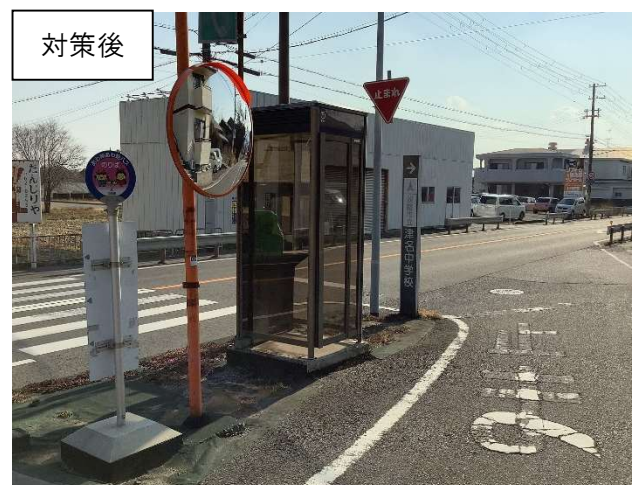
## 〔No.19〕 シーバイト(釣具店)前校門坂

・校門坂下のカーブミラー古く、角度が悪いため、車、自転車、歩行者を視認しにくい。

・車両運転者が登下校する生徒をはっきり確認できるよう、カーブミラーを取り替えた。(令和6年度実施)

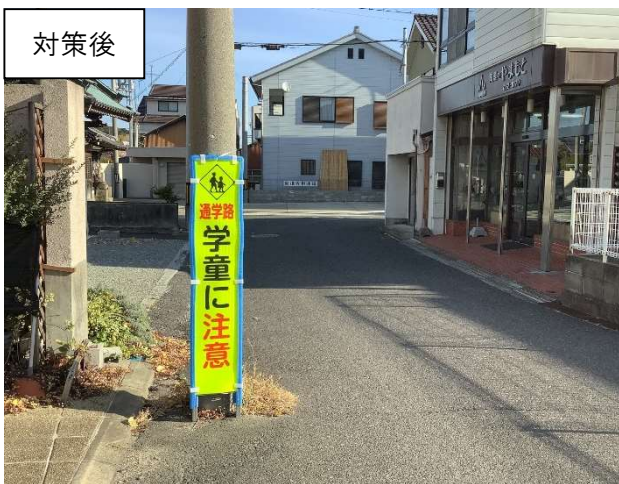
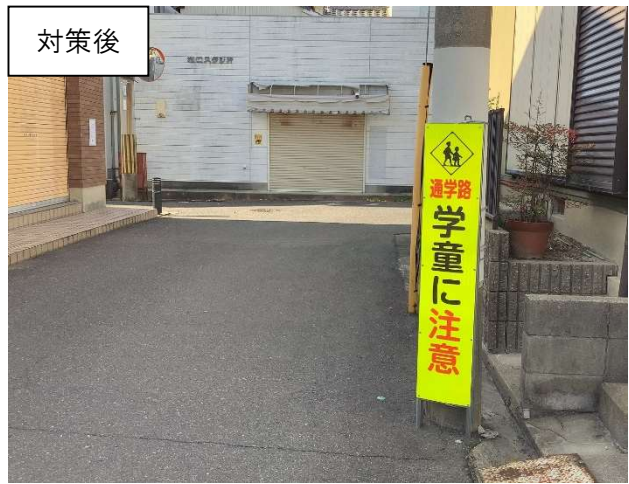
## 〔No.20〕 陶器のやまもとから森田呉服店までの S 字カーブ

・道幅が狭く、道路がクランク状になっており見通しが悪い。現行のカーブミラーでは、自動車、自転車、歩行者が視認しにくい。

・車両運転者に注意を促すため、立て看板(上り下り2箇所)を設置した。(令和6年度実施)

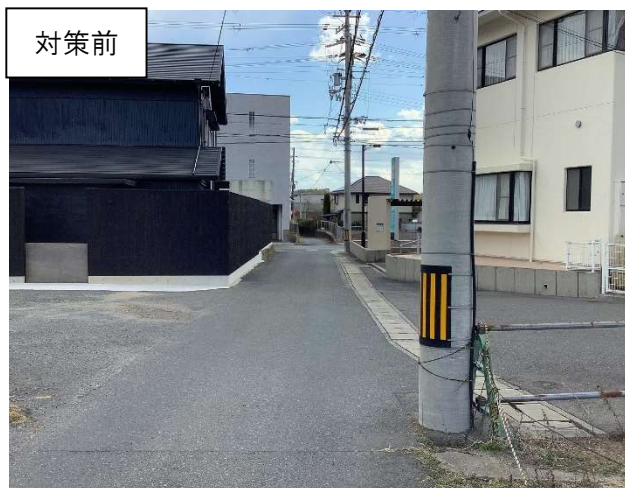
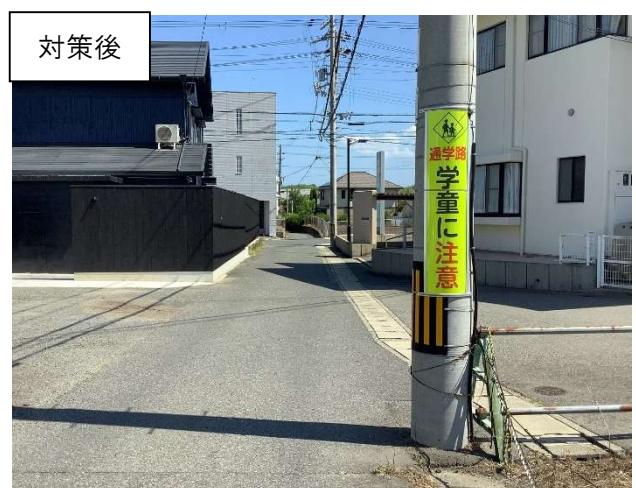
〔No.22〕 曾山医院前駐車場横の T 字路

・民家の壁が高くなり、車から中田方面へ進む歩行者、自転車が視認できなくなった。

・車両運転者に注意を促すため、電柱幕を設置した。(令和7年度実施)

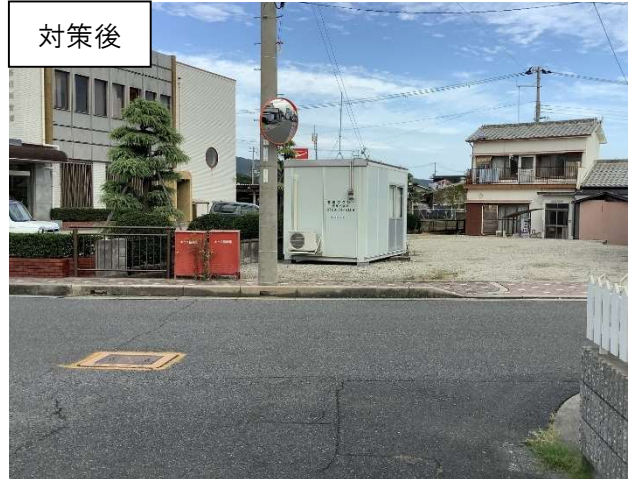
### 〔No.23〕 淡路信用金庫周付近 T 字路

・見通しが悪く、特に交差点右側からくる自転車が家屋の死角になり見えにくい。

・車両運転者が通行する生徒を確認できるよう、カーブミラーを設置した。（令和6年度実施）

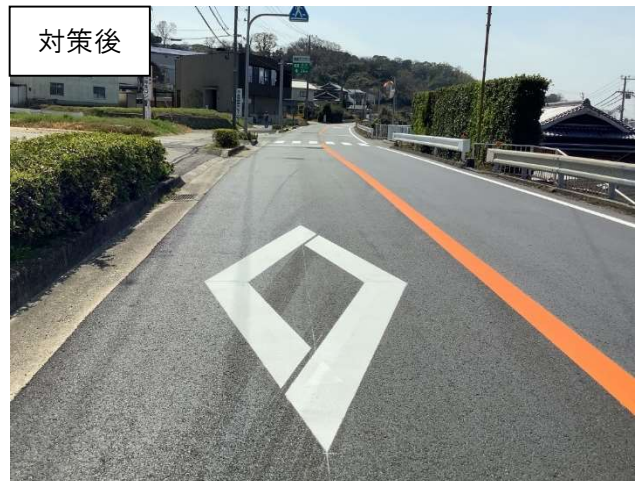
### (新)〔No.24〕 斗ノ内 59 付近の横断歩道

・横断歩道はあるが、往来の自転車や歩行者がいても一時停止しないため、横断ができない。

・車両運転者に注意を促すため、横断歩道、予告マークの路面標示を塗り直した。(令和7年度実施)

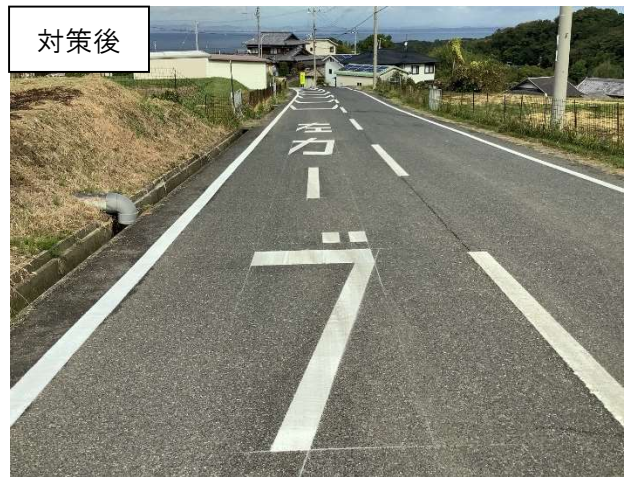
### 〔No.25〕 黒谷 1237 付近

・スクールバス乗車地に向かう道中のカーブが横断歩道もなく、島外からの車も多く往来している。

・車両運転者に注意を促すため、カーブの路面標示、減速マークと外側線を塗り直した。(令和6年度実施)

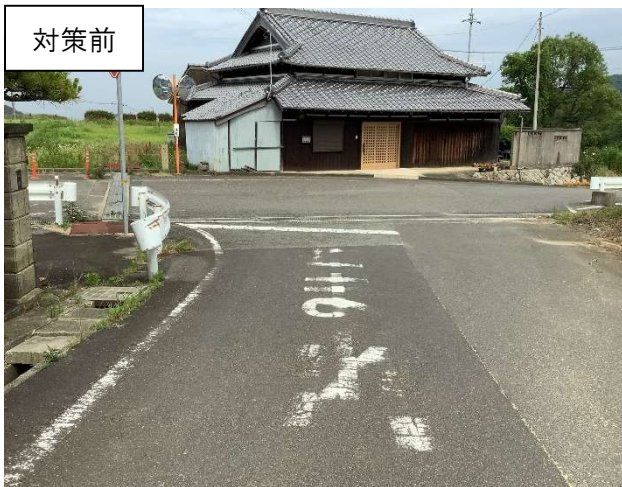
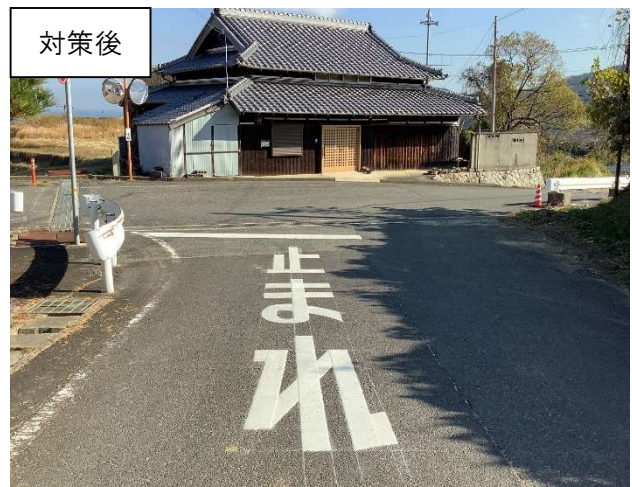
### 〔No.26〕 小田 826 付近

・スクールバス乗車場に向かう際の通学路であるが、一旦停止の線が消えかけており、一旦停止をしない自動車が増えている。

・車両運転者に注意を促すため、「止まれ」の路面標示と停止線を塗り直した。（令和7年度実施）

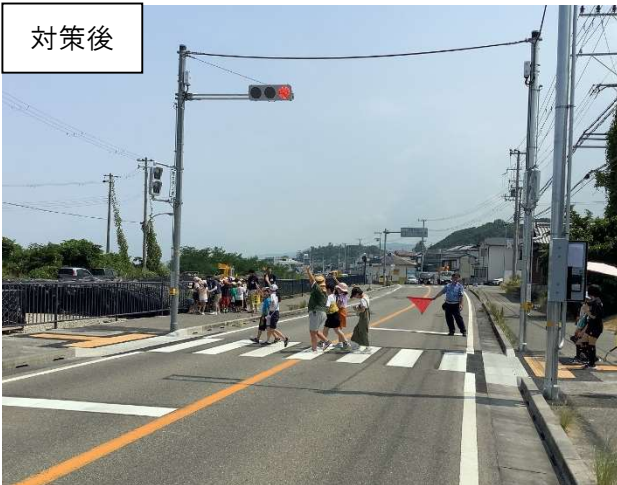
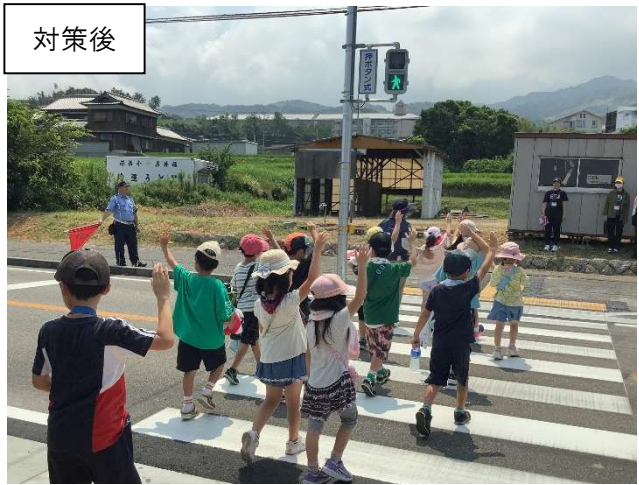
## 〔No.27〕 北淡小学校下交差点(平成 26 年合同点検箇所)

・信号のない横断歩道を横断している。登校時は特に交通量が多い。2度の横断に加え2方向からの車に注意する必要がある。

・児童生徒が安全に通行できるよう、移設した横断歩道に信号機を設置した。(令和6年度実施)
