〔No.1〕 レストラン大公北側の三叉路

〔No.2〕 赤い屋根付近の横断歩道

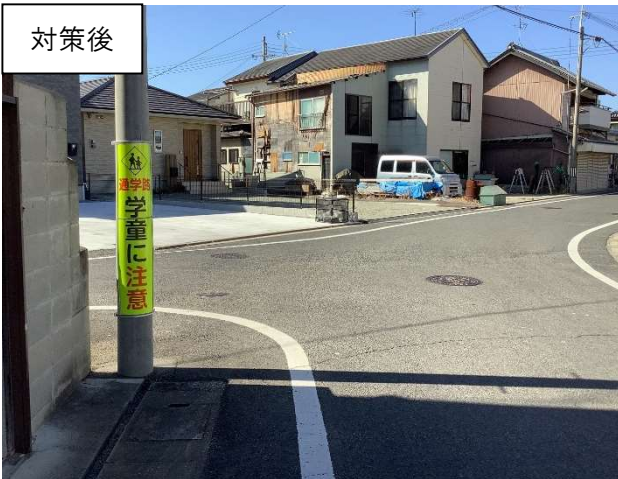
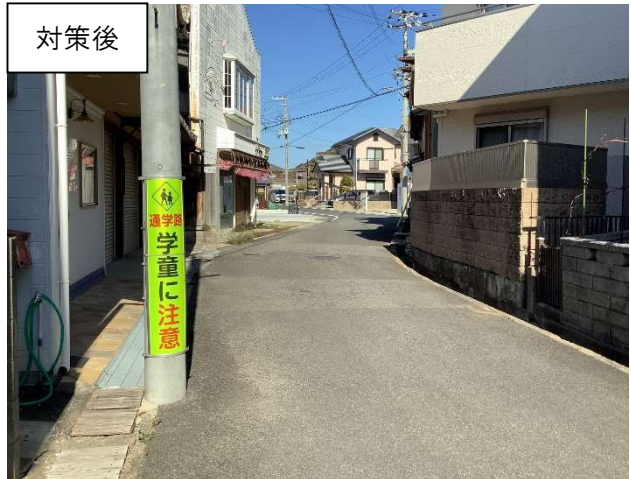
・カーブミラーはあるが、建物の陰になり通行する児童が運転者から認識しづらい。

・車両運転者に注意を促すため、電柱幕を設置した。（令和7年度実施）

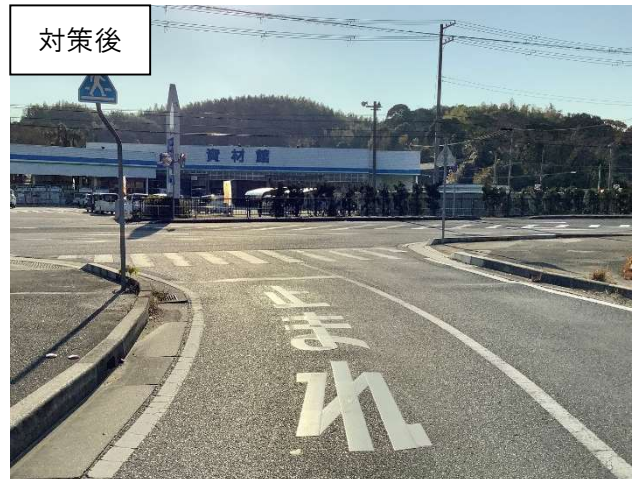
- ・中田交差点には信号もあるが、赤い屋根から県道へ出てくる自動車は他府県のものも多く、児童が通ることを意識されていないのか、危ないと感じることが多い。
- ・児童が横断することを予測できず、停止できないようなスピードで入ってくる自動車もある。

- ・車両運転者に注意を促すため、薄くなっている「止まれ」の路面標示と停止線を塗り直した。（令和7年度実施）

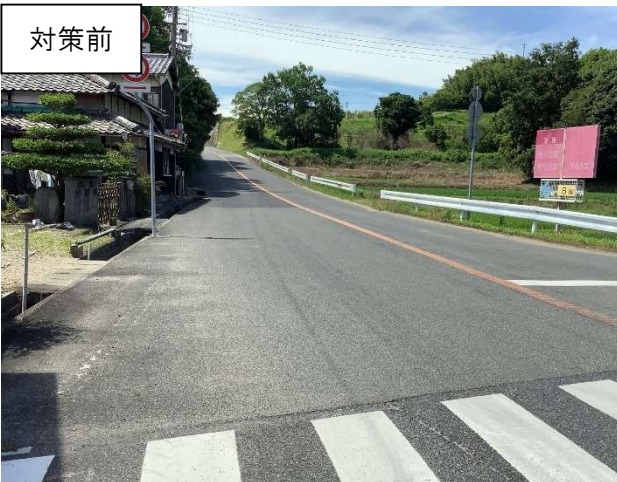
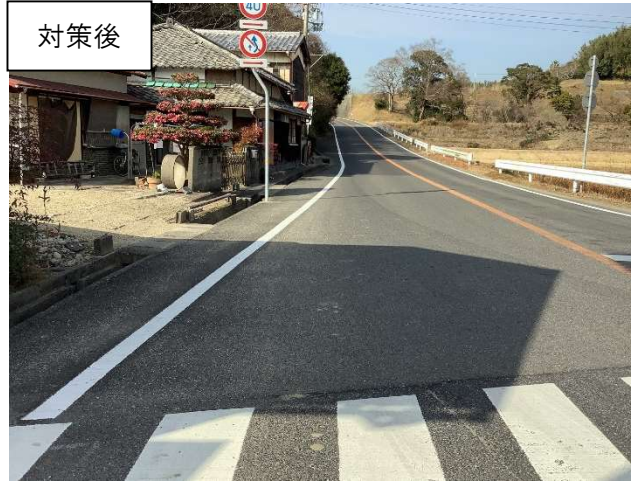
〔No.3〕 中田北交差点付近の通学路

- ・交通量が多い上に、通勤通学の時間帯にはスピードを落とさない車両も多い。
- ・外側線が消えてしまっていて車道との境目がわかりづらい。

- ・車両運転者に注意を促すため、薄くなっている外側線を塗り直した。（令和7年度実施）

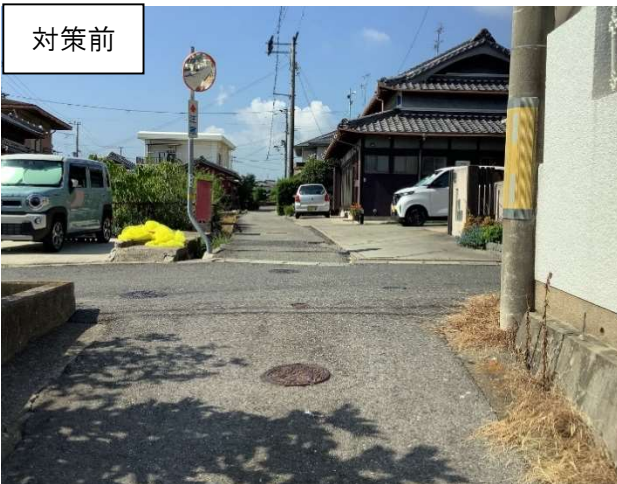
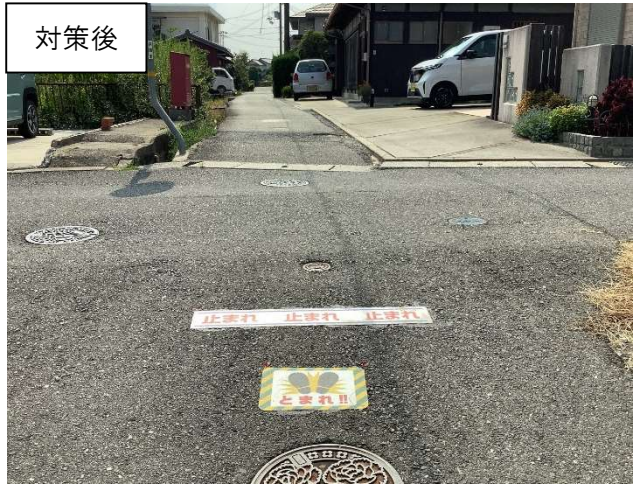
〔No.4〕 大谷 836 付近

・建物の壁が死角となり、児童が飛び出したとき、坂を下りてくる車両との接触が心配される。

・児童が飛び出さないよう、注意を促す路面標示を設置した。（令和7年度実施）

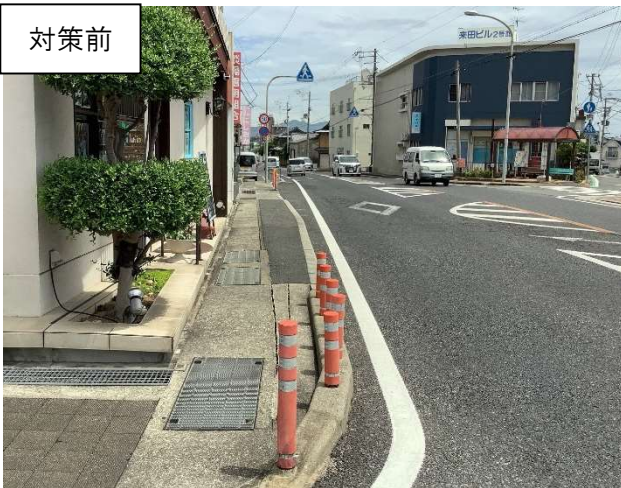
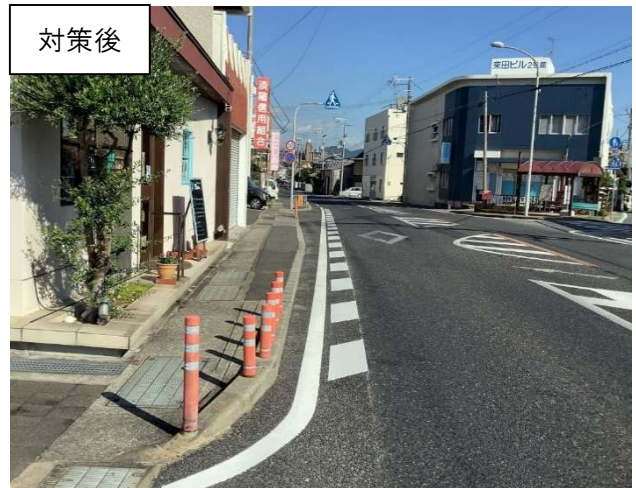
〔No.5〕 小学校北側歩道

・歩道が狭く、国道の外側線との間も狭い。志筑方面から右折しようとする車両の左側を、後続の車両が早いスピードで通行することもあり、車両と歩行する児童がかなり接近することもある。傘をさしての通学時などは、特に接触が心配される。

・車両運転者に速度抑制を促すため、上り線の減速マーク(破線)を延長設置した。(令和7年度実施)

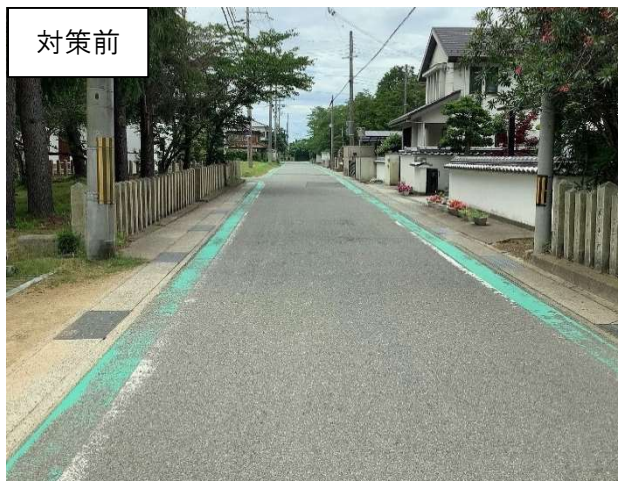
〔No.6〕久留麻西交差点から松帆神社に至る市道

・グリーンベルトの色が落ち、わかりにくい部分がある。また、外側線も消えかかっている部分が多くはっきりしないため、ドライバーは認識しづらい。

・車両運転者に注意を促すため、薄くなっている外側線、グリーンベルトを塗り直す。（令和8年度実施予定）

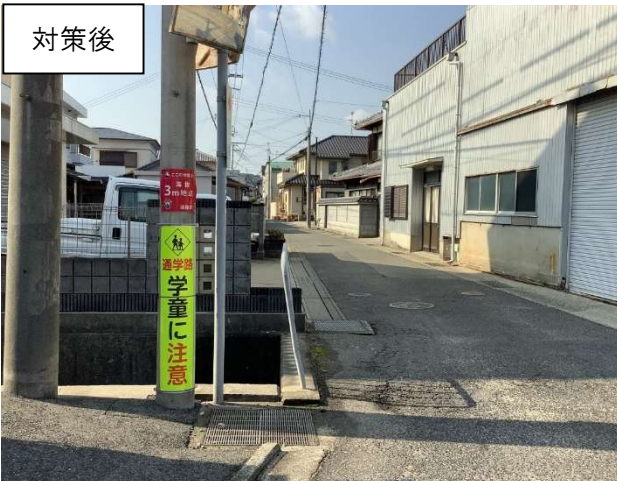
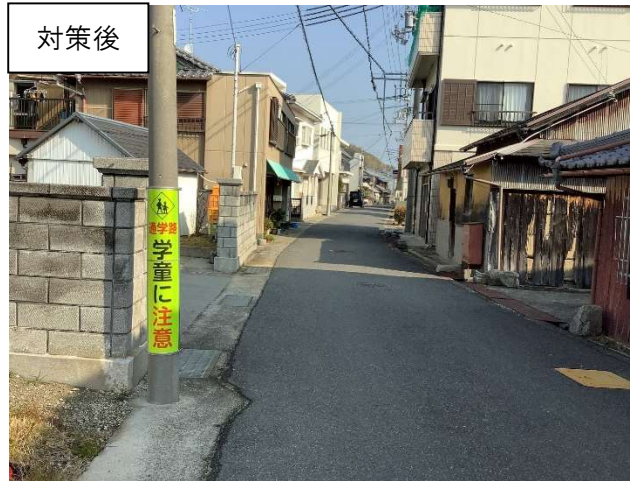
〔No.7〕 下田方面からの通学路

・道幅が狭く、通学路とわかりにくい。他府県ナンバーの車も増えてきており、通学路との認識なくスピードを出して通行する車両が多くなってきた。

・車両運転者に通学路であることを呼び掛ける電柱幕(上り下り2箇所)を設置した。(令和7年度実施)

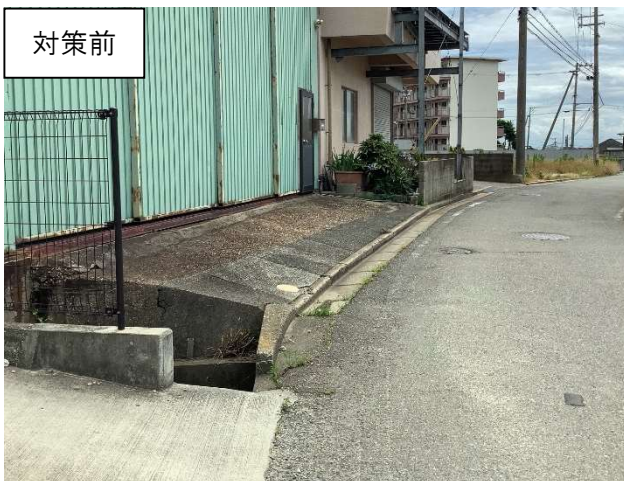
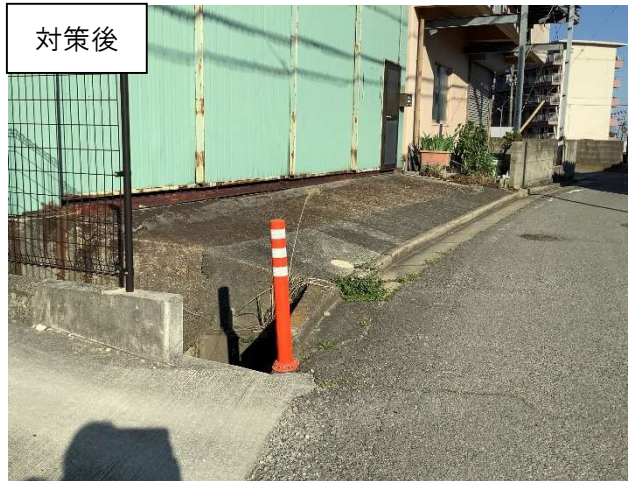
(新) [No.8] 久留麻 1245-19 付近

・道路に面しており、堀のように深くなっている。10cmほどの縁石はあるが途切れてしまっている。

・児童への注意喚起を促すため、ラバーポールを設置した。(令和7年度実施)

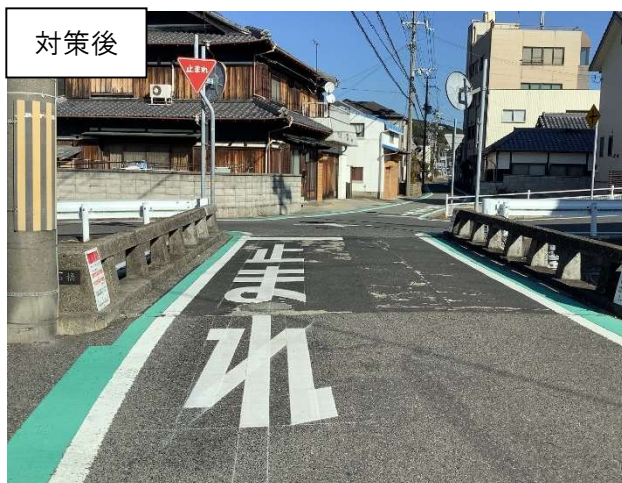
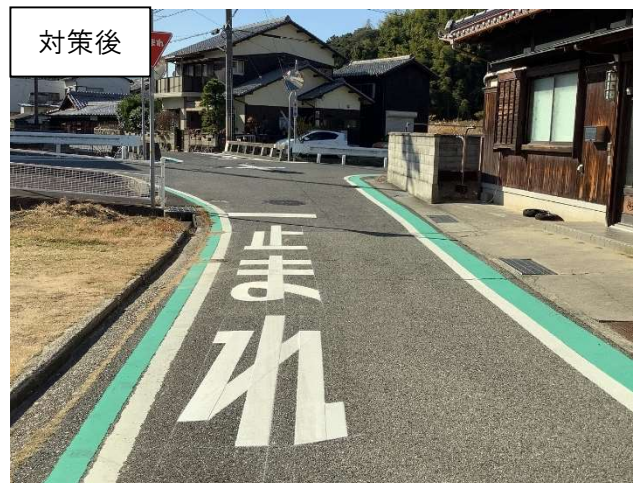
〔No.9〕坂口鮮魚店北側の十字路

・市道の交通量が多く、市道側には一旦停止の標識・止まれの文字が表示されているが、文字や停止線が消えかかっており、見えづらい。

・車両運転者に注意を促すため、薄くなっている「止まれ」の路面標示と停止線を塗り直した。
(令和7年度実施)

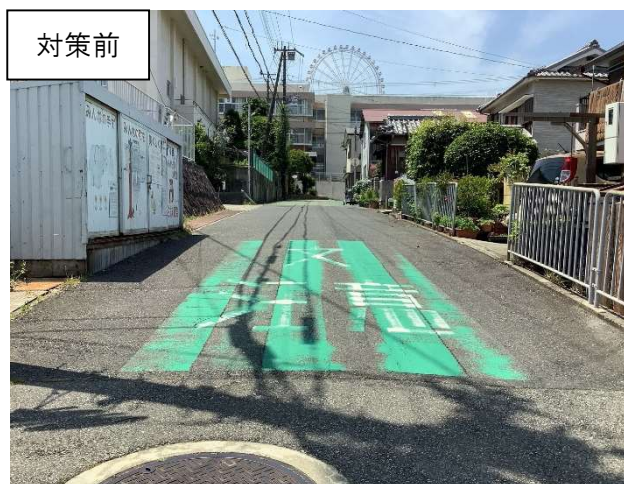
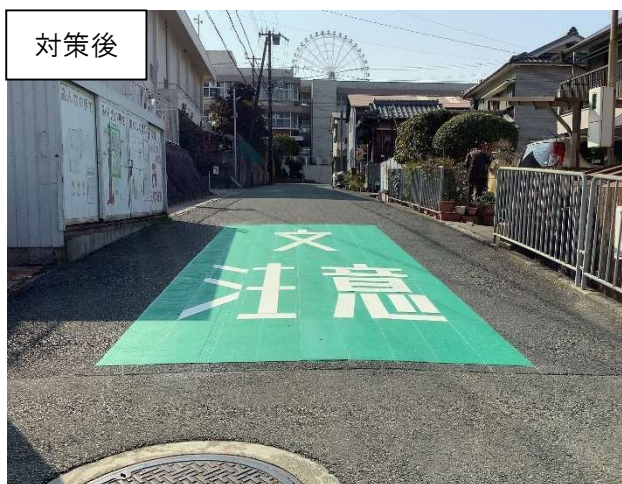
〔No.10〕 正門から国道へ続く通学路

・登下校時の主要道路であるが、車一台が通れるような道幅の狭さ。通学時間帯でも自動車、自転車の往来がある。

・車両運転者に注意を促すため、薄くなっている「文注意」の路面標示と停止線を塗り直した。
(令和7年度実施)

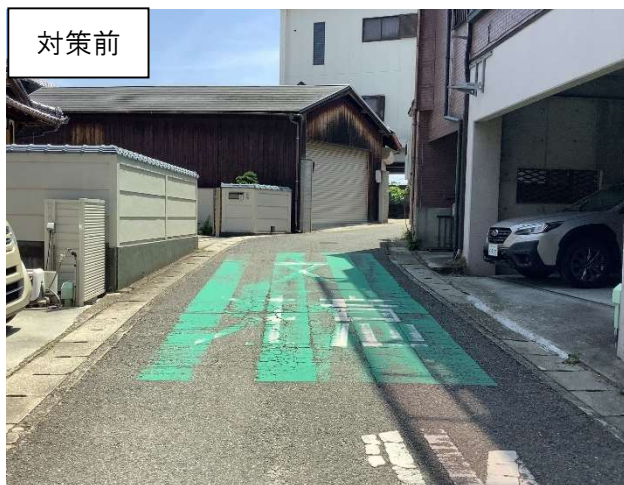
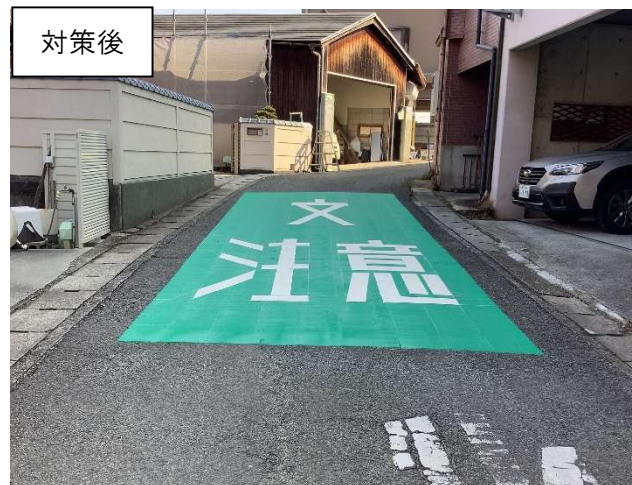
〔No.11〕 正門から茶間川へ続く通学路

・緩やかなカーブで、しかも道幅が狭い箇所がある。通学時間帯には自動車の往来も多い。

・車両運転者に注意を促すため、薄くなっている「文注意」の路面標示と停止線を塗り直した。
(令和7年度実施)

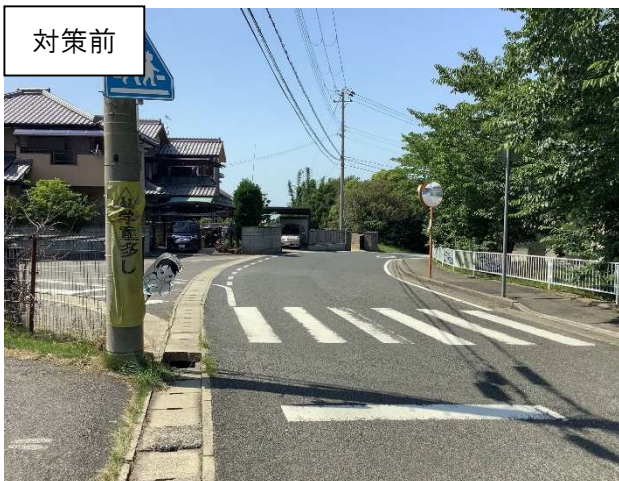
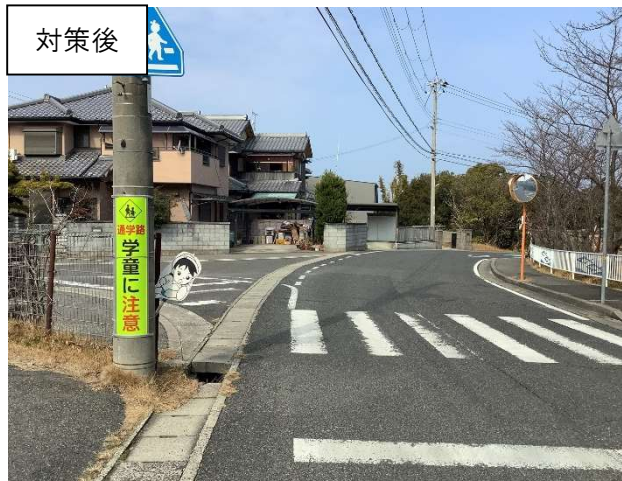
〔No.12〕 西門前横断歩道

・上下から来る車両が見えにくく、特に山側から下りてくる車両はスピードを出して走行している。

・車両運転者に注意を促すため、古くなった電柱幕を取り替えた。(令和7年度実施)

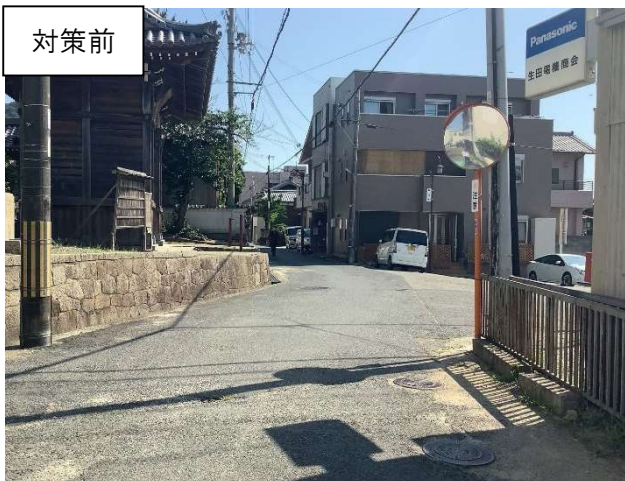
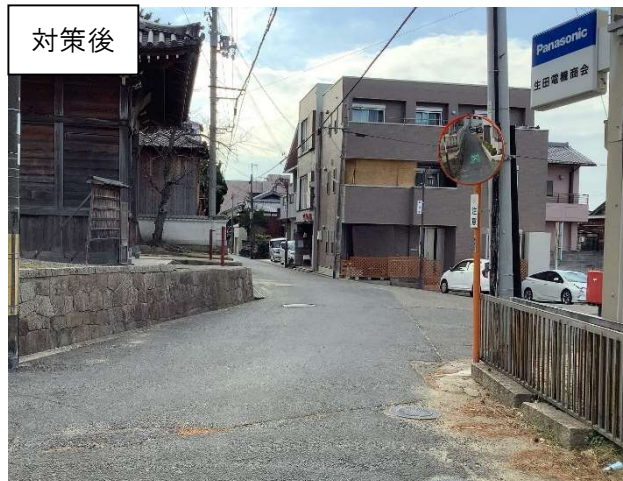
〔No.13〕 室津八幡神社付近の T 字路

・周辺の建物の死角になり、見通しが悪い。飛び出しやスピードが出ている車もある。カーブミラーも劣化しているため見えにくく、四方の状況が分かりにくい。

・車両運転者が登下校する生徒をはっきり確認できるよう、カーブミラーを取り替えた。（令和7年度実施）

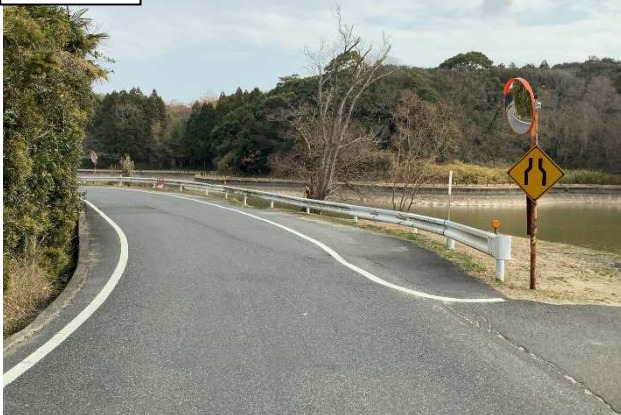
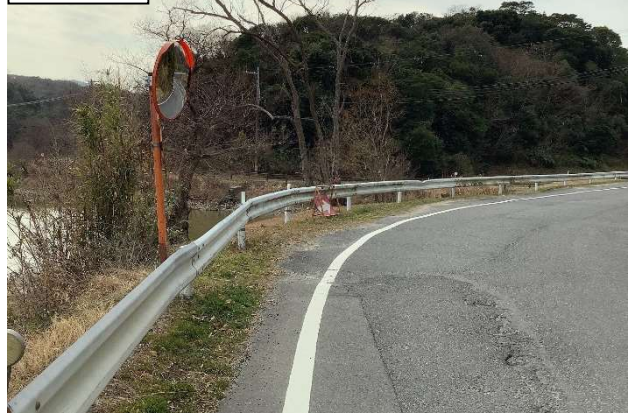
〔No.14〕 蔵谷池横のカーブ

・大変見通しが悪いカーブが連続するが、カーブミラーが劣化しているため通学する自転車等が見えづらい。

・車両運転者が登下校する生徒をはっきり確認できるよう、カーブミラー（2箇所）を取り替えた。（令和7年度実施）

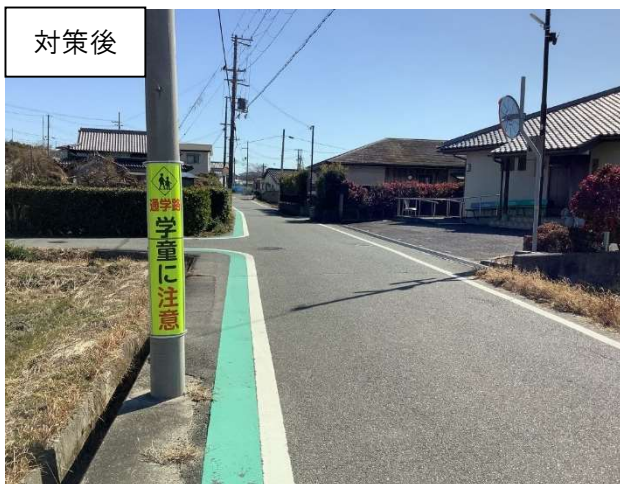
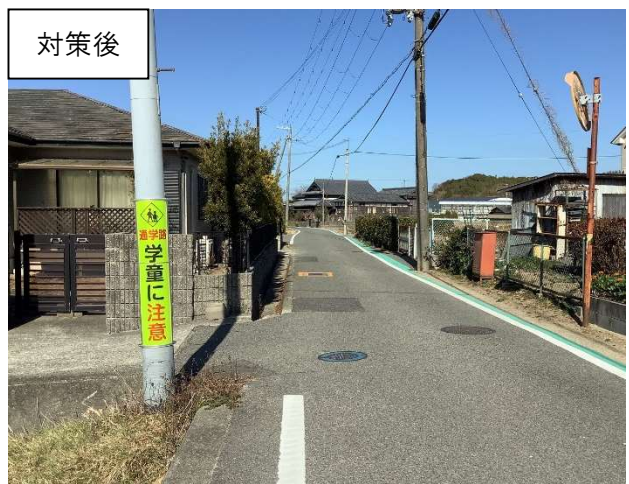
〔No.15〕 北山 33-4 付近から北山 1623 付近までの区間

・道幅は狭いが、県道の抜け道として利用する車も多い。グリーンベルトは、片側にのみ塗布されている。

・車両運転者に注意を促すため、電柱幕を増設した。(令和7年度実施)

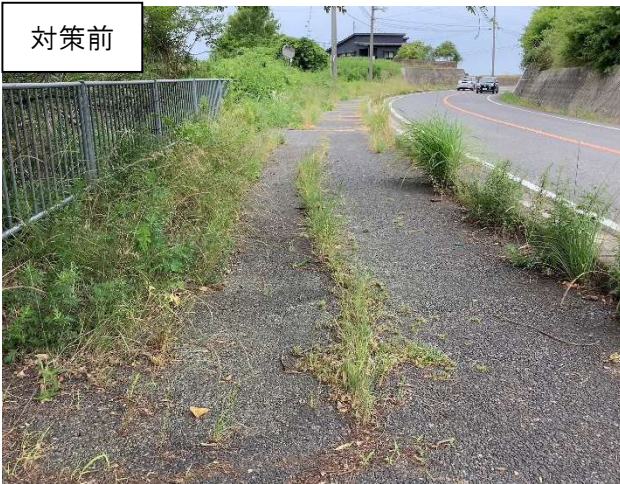
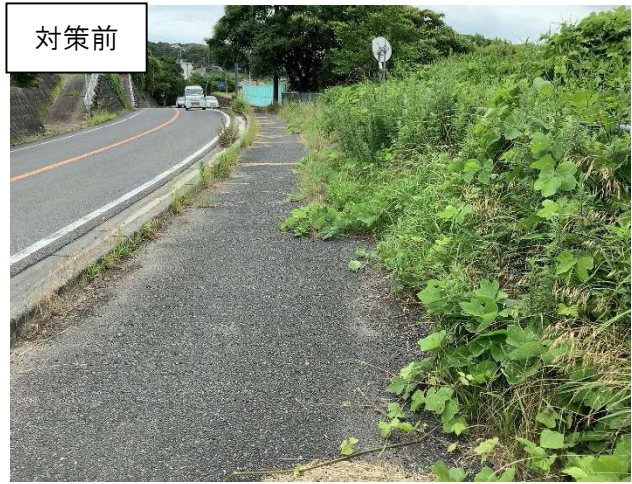
〔No.16〕 多賀保育所北側の歩道

・路面にひび割れが入り、そこに雑草が生えたことで、さらにひび割れがひどくなり歩道の大半分が通れない状況になっている。また、歩道の際に沿って背の高い雑草が生え、視界が遮られている。

- ①児童が安全に通行できるよう、雑草を除去する。
- ②歩道の整備、補修を行う。(令和8年度実施予定)

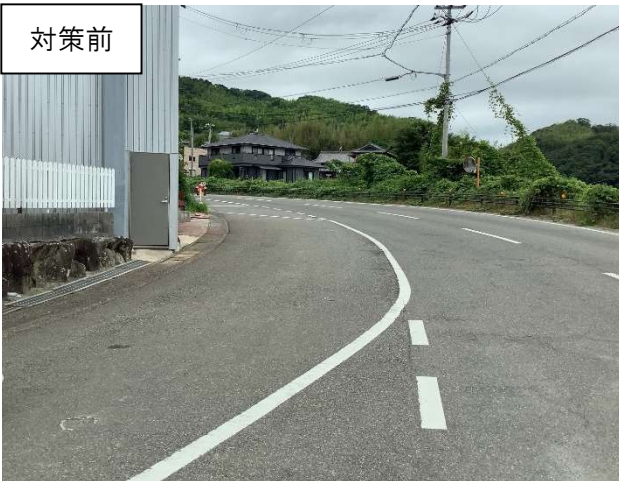
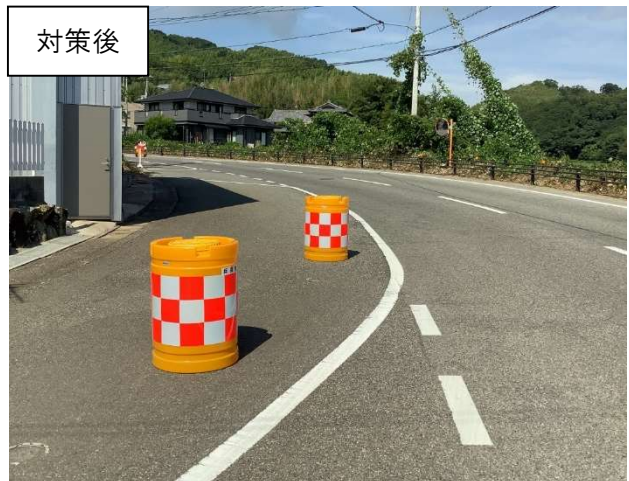
〔No.17〕 井脇鉄工所付近の通学路

・カーブで運転手から死角となりやすく、また、路側帯がやや広いため、車が路側帯内側に入ってくることもしばしばあり、自転車と自動車の接触が起こらないか心配される。

・車両の路側帯内側への侵入を防ぐため、クッションドラムを設置した。(令和7年度実施)

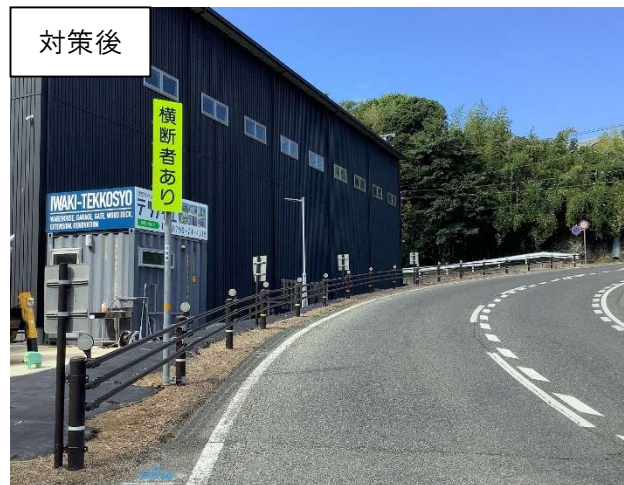
〔No.18〕 瀬合工務店付近の通学路

・車が多くスピードを出して往来するが、特に坂を上がる車にはカーブのため横断する生徒が運転手から死角となってしまうため接触が起こらないか心配される。

・車両運転者に注意を促すため、注意喚起看板を設置した。(令和7年度実施)

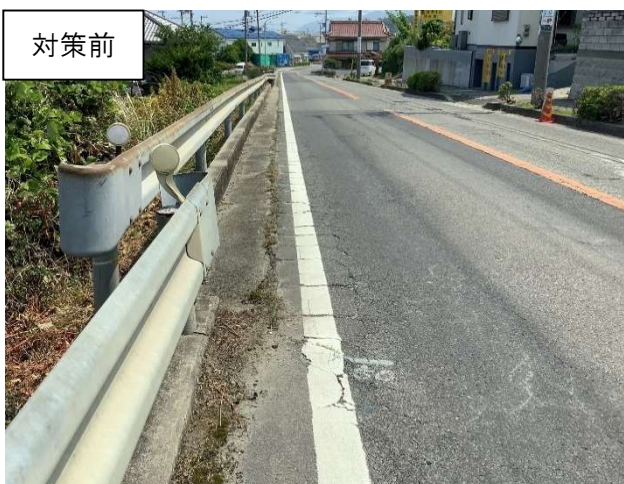
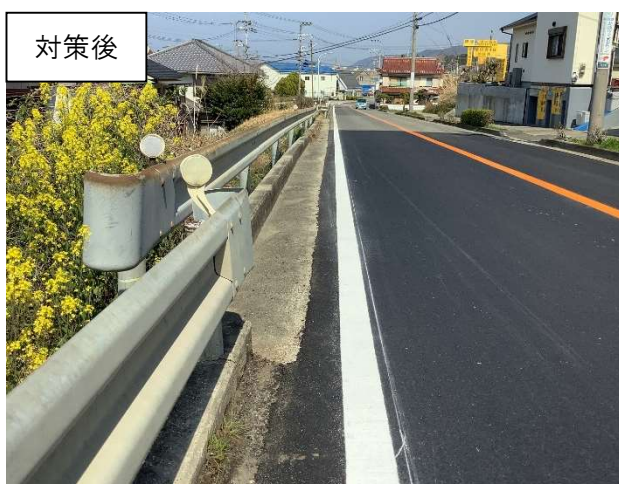
(新) [No.19] 春田モーターズ海側の通学路

・路側帯が非常に狭く、自動車と接触の危険が非常に高い。また、アスファルトにも亀裂が入り盛り上がっている場所もありハンドルが取られる恐れがある。

・生徒が安全に通行できるよう、路面の舗装補修を行った。(令和7年度実施)

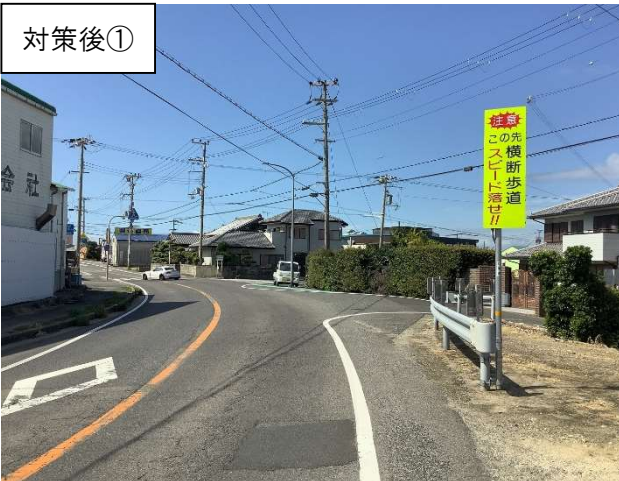
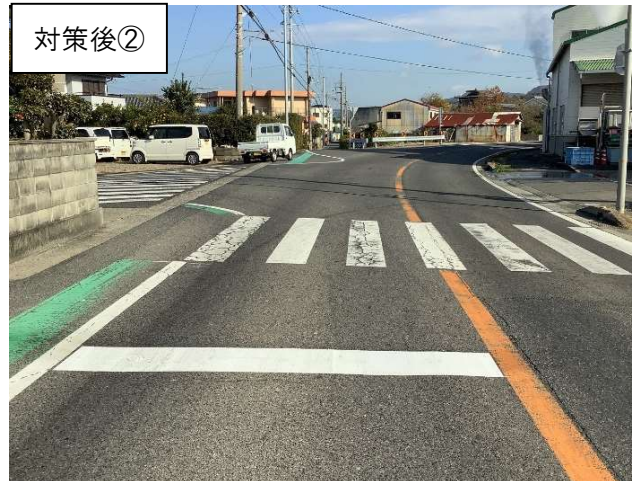
〔No.20〕 松幸丸水産付近の横断歩道

・松幸丸水産前の横断歩道は、枝道が多くあり、富島側からはカーブのため横断歩道の認識が薄れる。また、両側の停止線が薄くなって見えにくい。

・車両運転者に注意を促すため、

- ①横断歩道の富島側に注意喚起看板を設置した。(令和7年度実施)
- ②室津側の停止線を塗り直した。(令和7年度実施)
