## 淡路市通学路合同点対策箇所図(令和6年度)

令和7年10月6日現在  
淡路市通学路安全推進会議

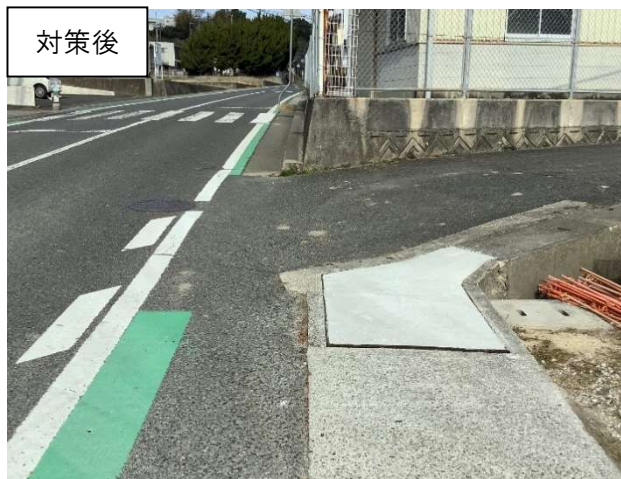
## 〔No.1〕 塩田会館前カーブ付近

・カーブのため、車から子どもが見えにくい。さらに路側帯が狭小で、傍の水路に転落する恐れがある。

・児童が誤って水路へ落ちたりすることのないように、溝蓋を設置した。（令和6年度実施）

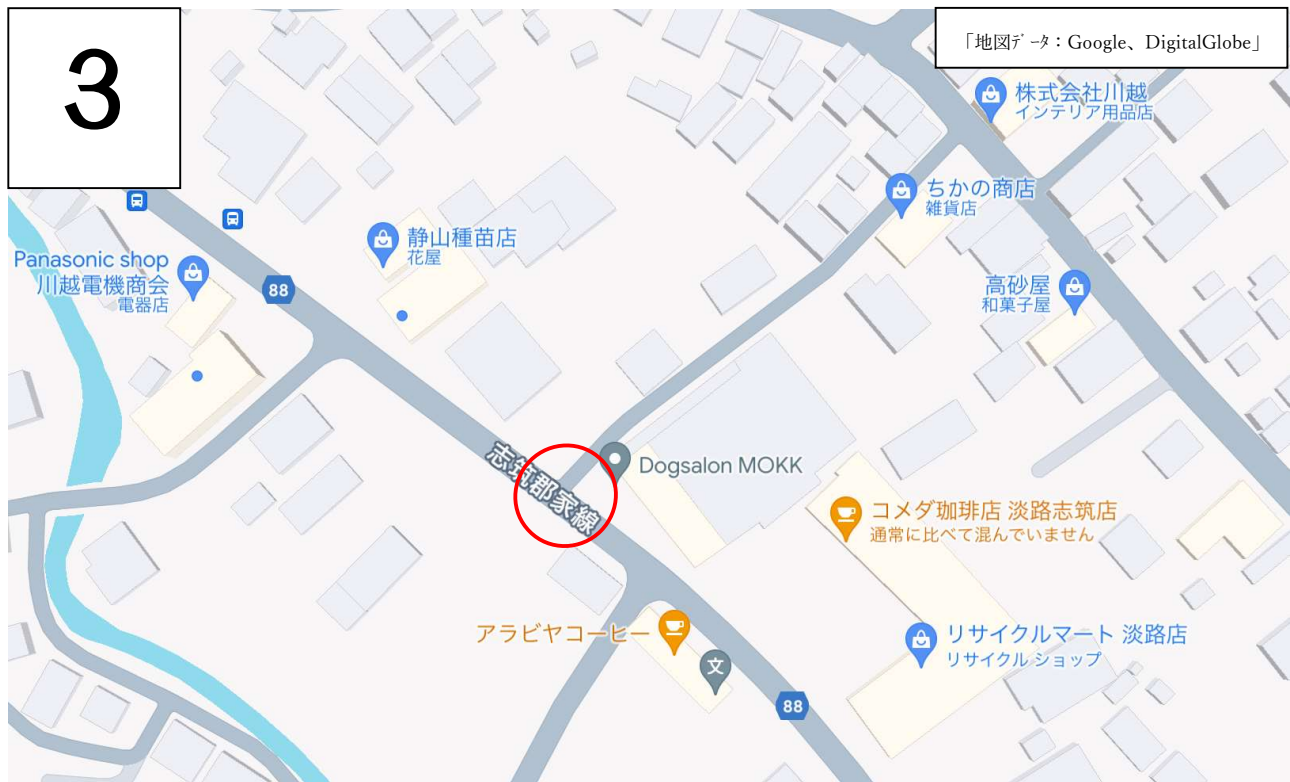
### 〔No.3〕 Dogsalon MOKK 前の横断歩道

・信号のない横断歩道であり、交通量も多く、横断歩道で車が止まってくれないことが多い。

- ①横断歩道の位置がはっきりとわかるよう、防護柵に反射テープを設置した。
- ②志筑新島側には注意喚起看板を設置した。(令和6年度実施)

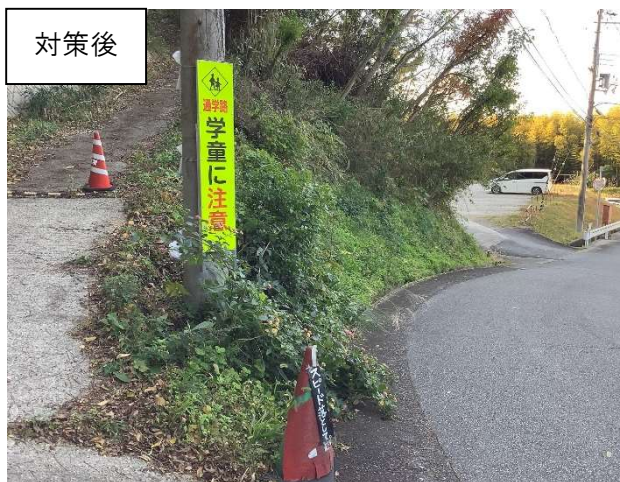
## 〔No.4〕 天神の郷駐車場付近

・道がカーブしており見通しが悪いが、スピードを出す車多い。確認しにくい交差点において、飛び出しの恐れもある。

・通学路であることを呼び掛ける立て看板(上り下り2箇所)を設置した。(令和6年度実施)

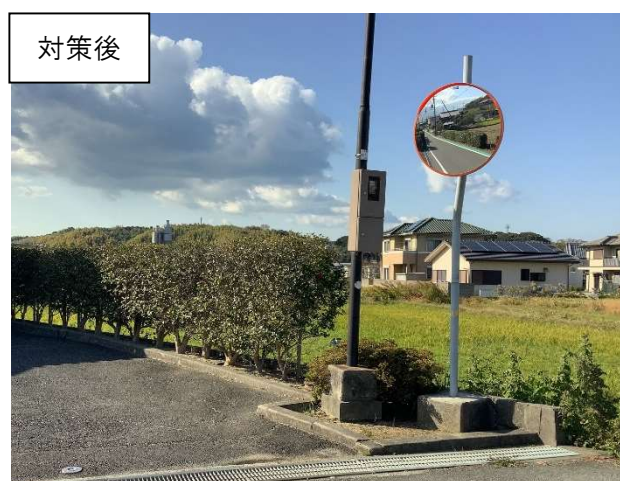
## 〔No.17〕 川辺集会所前付近

・ミラーが一部破損、全体に曇っており、運転手が歩行する児童をはっきりと確認できない。

・車両運転者が通行する児童をはっきり確認できるよう、カーブミラーを取り替えた。（令和6年度実施）

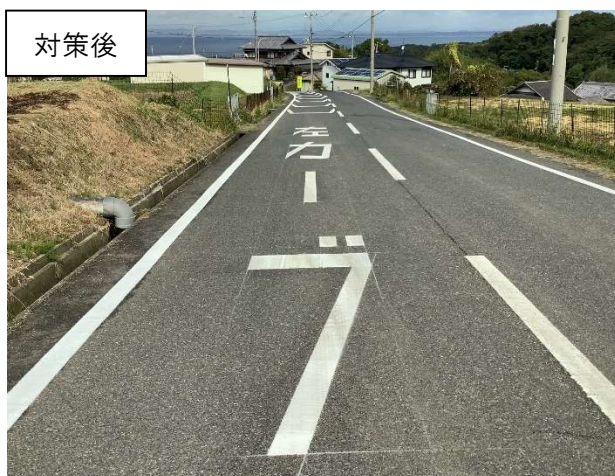
## 〔No.25〕 黒谷 1237 付近

・スクールバス乗車地に向かう道中のカーブが横断歩道もなく、島外からの車も多く往来している。

・車両運転者に注意を促すため、カーブの路面標示、減速マークと外側線を塗り直した。(令和6年度実施)
