## 淡路市通学路合同点対策箇所図(令和7年度)

令和7年12月1日現在  
淡路市通学路安全推進会議

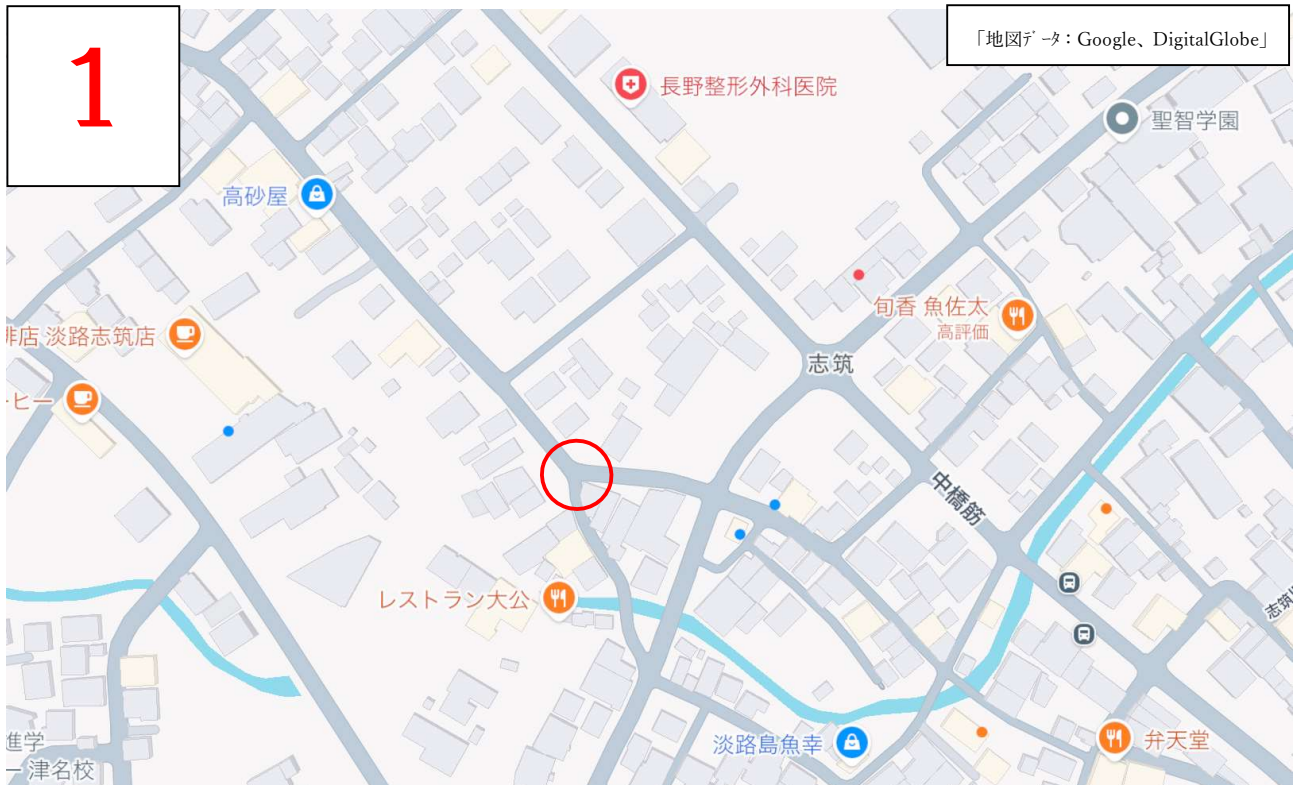
## 〔No.1〕 レストラン大公北側の三叉路

・カーブミラーはあるが、建物の陰になり通行する児童が運転者から認識しづらい。

・車両運転者に注意を促すため、立て看板または電柱幕を設置する。（令和7年度実施予定）

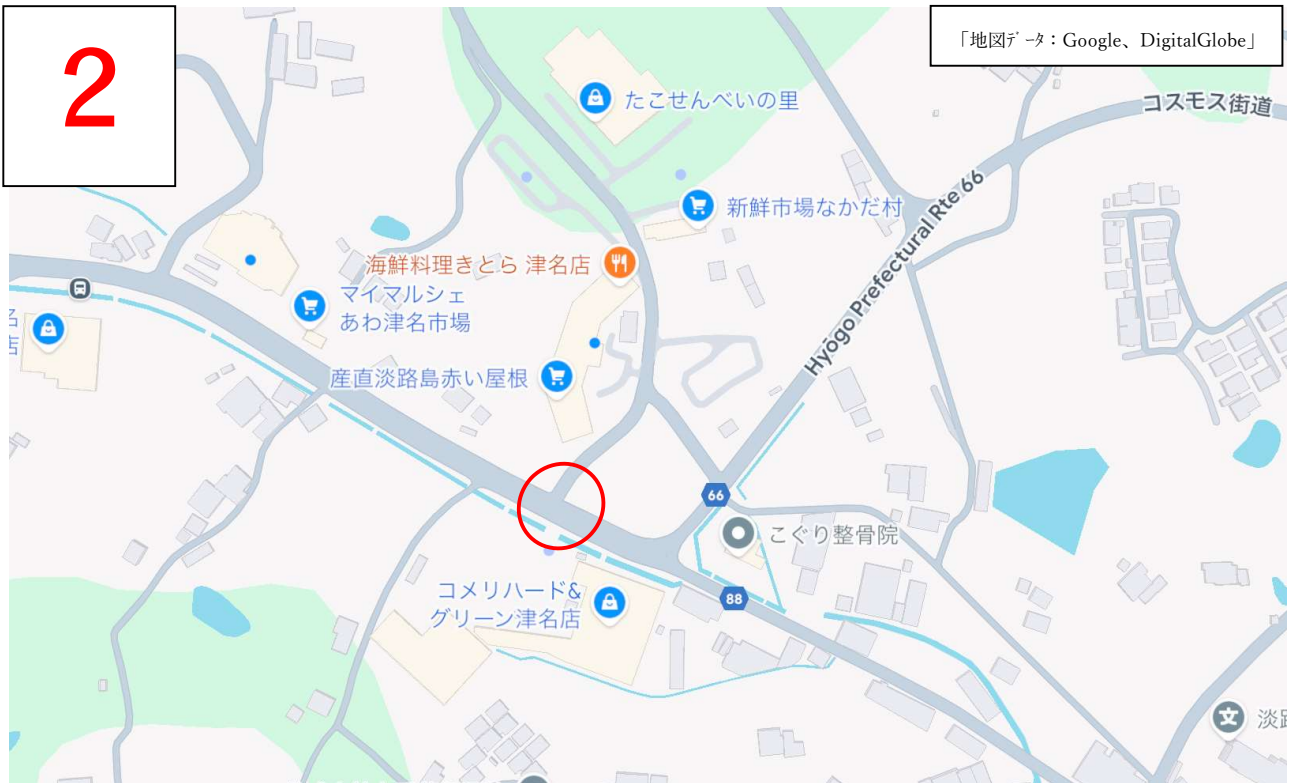
## 〔No.2〕 赤い屋根付近の横断歩道

- ・中田交差点には信号もあるが、赤い屋根から県道へ出てくる自動車は他府県のものが多く、児童が通ることを意識されていないのか、危ないと感じることが多い。
- ・児童が横断することを予測できず、停止できないようなスピードで入ってくる自動車もある。

- ・車両運転者に注意を促すため、薄くなっている「止まれ」の路面標示と停止線を塗り直す。  
(令和7年度実施予定)

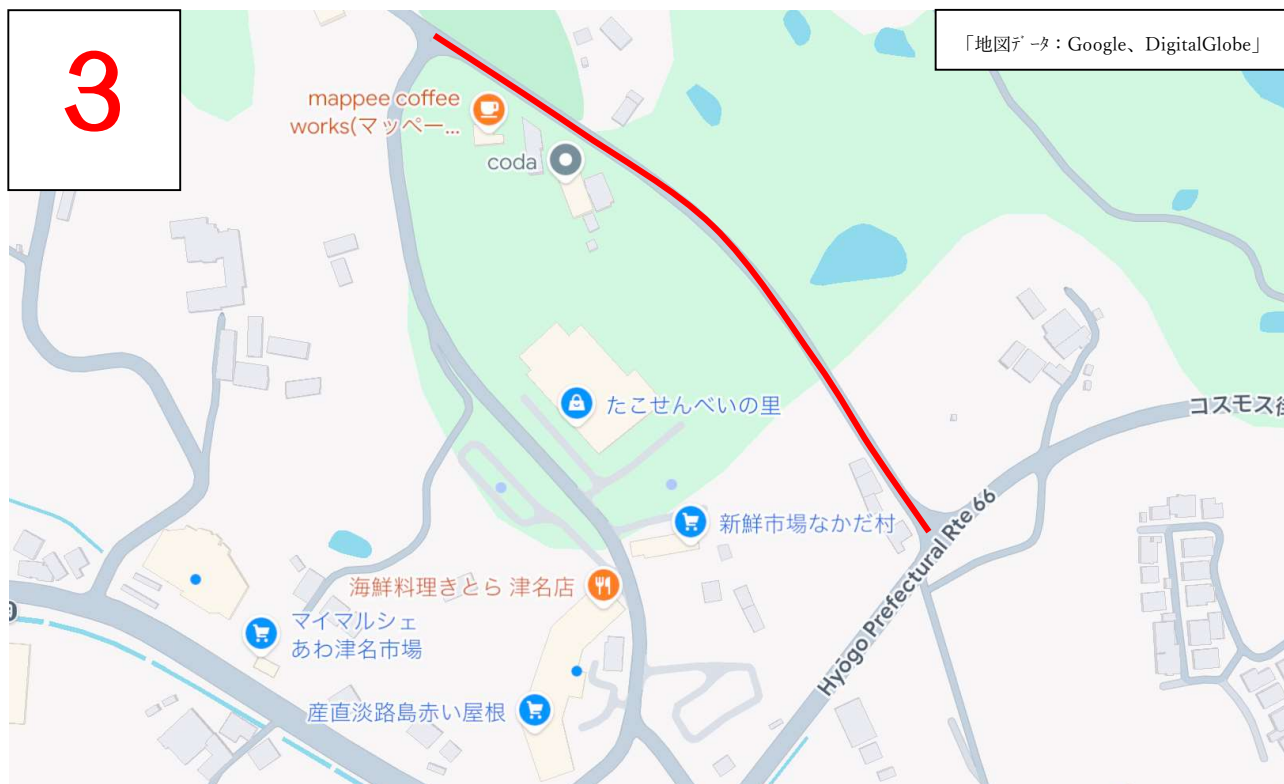
### 〔No.3〕 中田北交差点付近の通学路

- ・交通量が多い上に、通勤通学の時間帯にはスピードを落とさない車両も多い。
- ・外側線が消えてしまっていて車道との境目がわかりづらい。

- ・車両運転者に注意を促すため、薄くなっている外側線を塗り直す。(令和7年度実施予定)

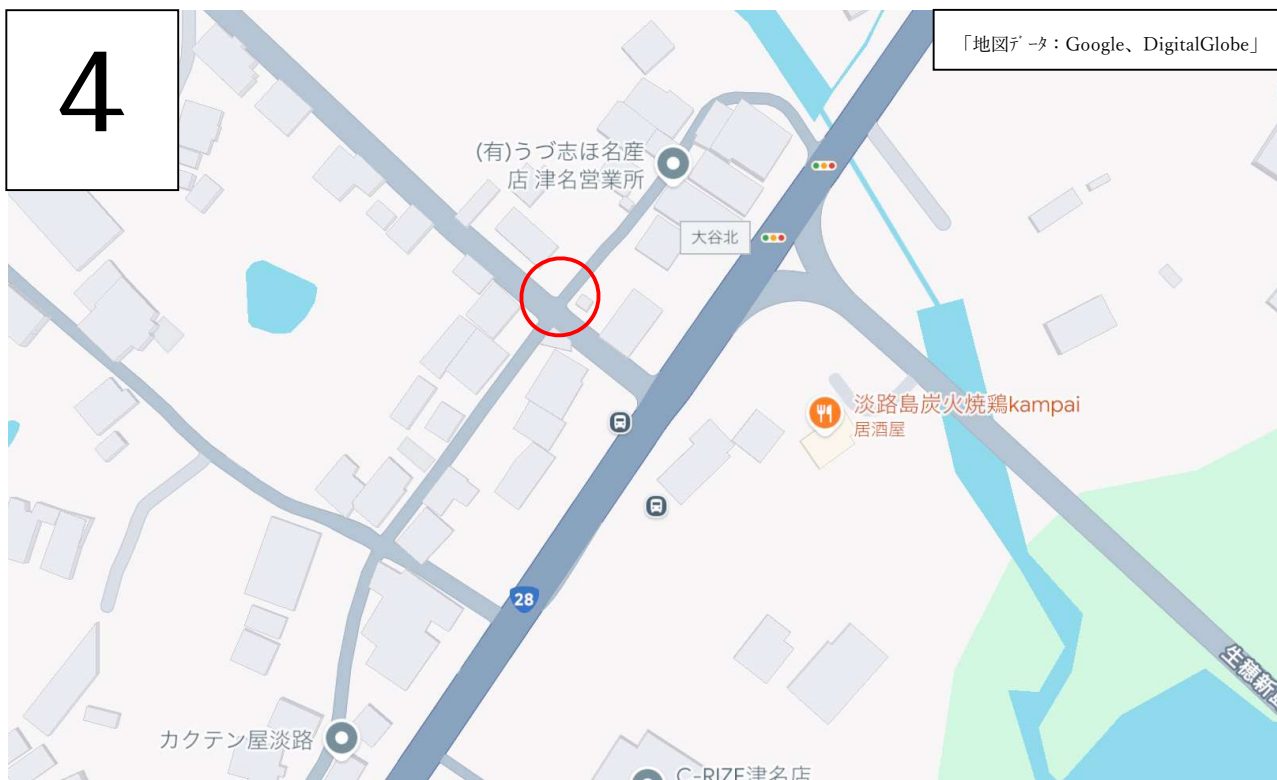
## (新)〔No.4〕 大谷 836 付近

・建物の壁が死角となり、児童が飛び出したとき、坂を下りてくる車両との接触が心配される。

・児童が飛び出さないよう、注意を促す路面標示を設置した。（令和7年度実施）

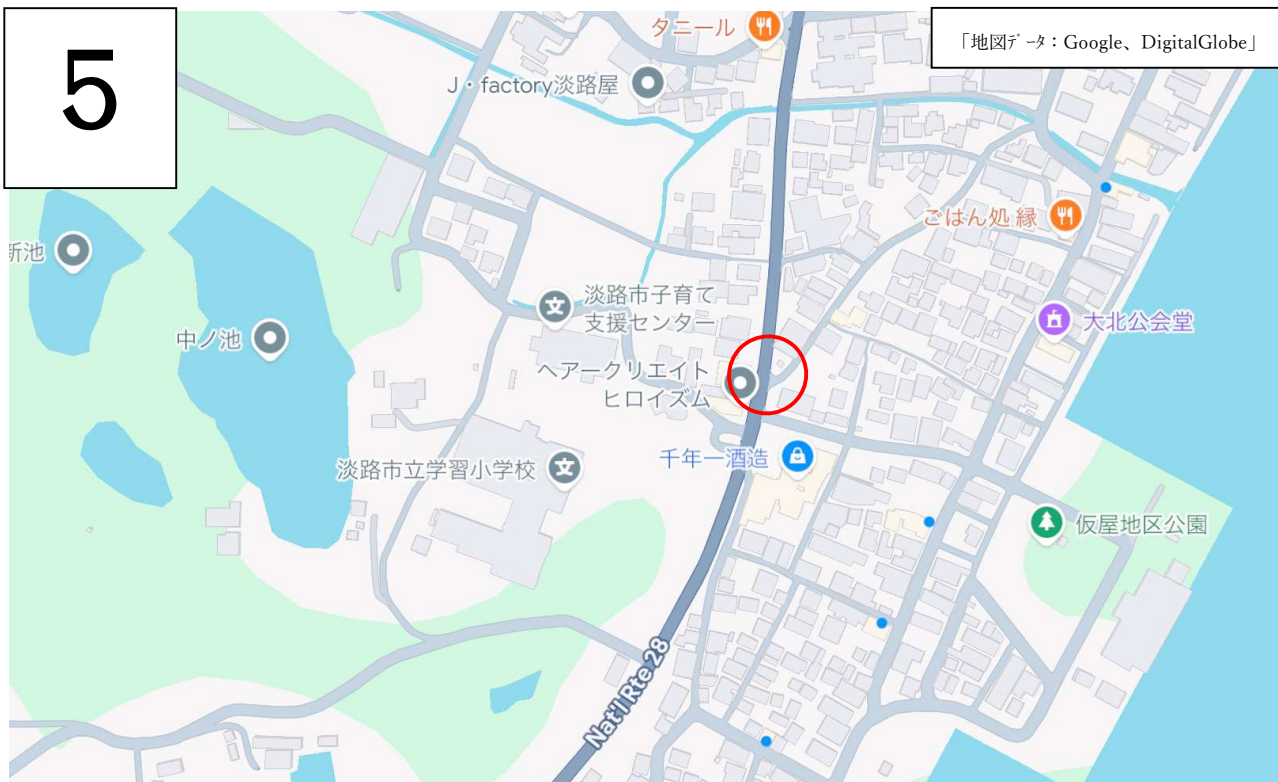
## (新)〔No.5〕 小学校北側歩道

・歩道が狭く、国道の外側線との間も狭い。志筑方面から右折しようとする車両の左側を、後続の車両が早いスピードで通行することもあり、車両と歩行する児童がかなり接近することもある。傘をさしての通学時などは、特に接触が心配される。

・車両運転者に速度抑制を促すため、上り線の減速マーク(破線)を延長設置した。(令和7年度実施)

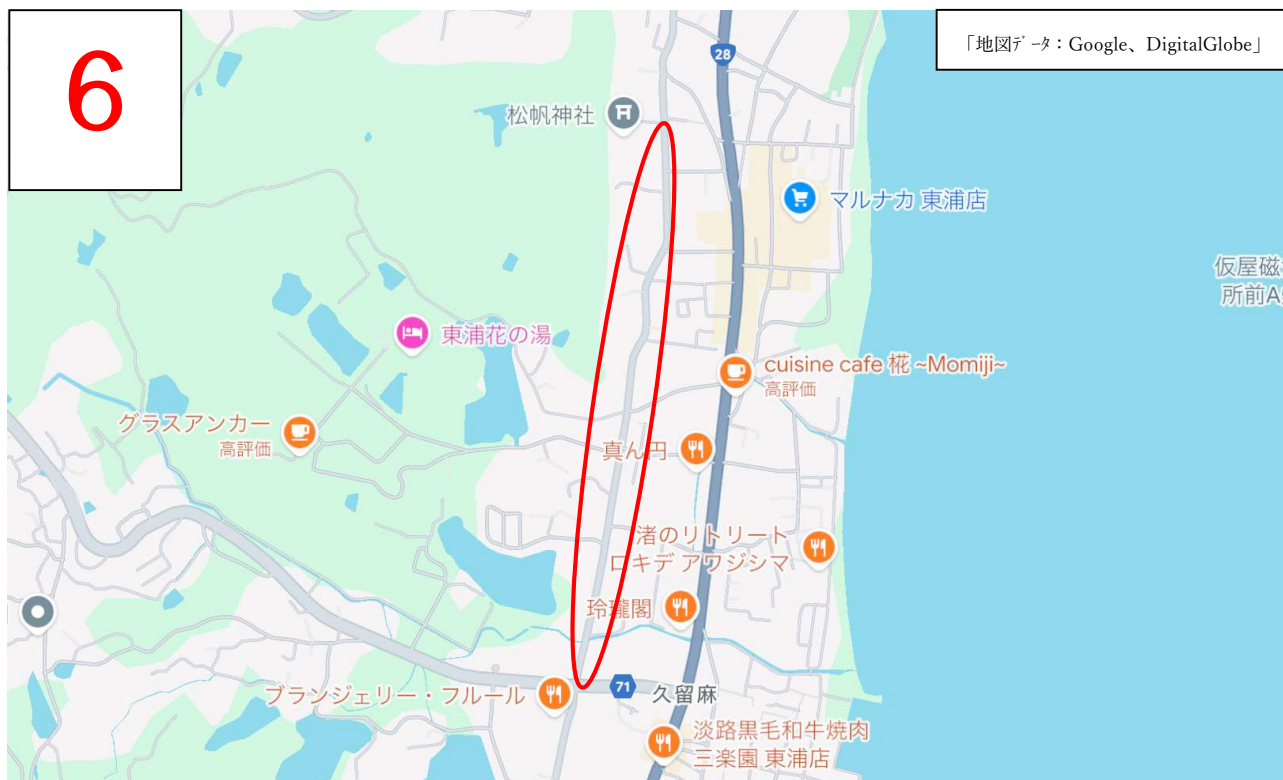
## 〔No.6〕久留麻西交差点から松帆神社に至る市道

・グリーンベルトの色が落ち、わかりにくい部分がある。また、外側線も消えかかっている部分が多くはっきりしないため、ドライバーは認識しづらい。

・車両運転者に注意を促すため、薄くなっている外側線、グリーンベルトを塗り直す。（令和8年度実施予定）

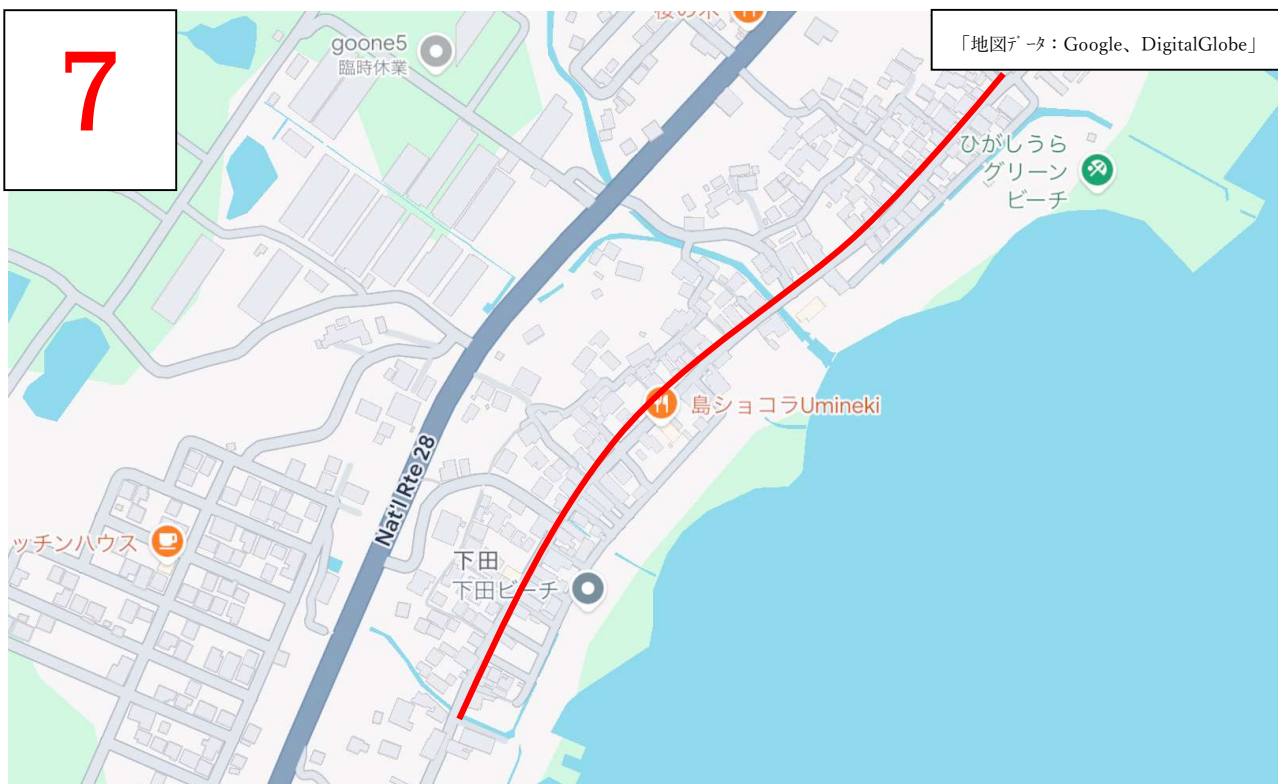
## 〔No.7〕 下田方面からの通学路

・道幅が狭く、通学路とわかりにくい。他府県ナンバーの車も増えてきており、通学路との認識なくスピードを出して通行する車両が多くなってきた。

・車両運転者に通学路であることを呼び掛ける看板または電柱幕（上り下り2箇所）を設置する。（令和7年度実施予定）

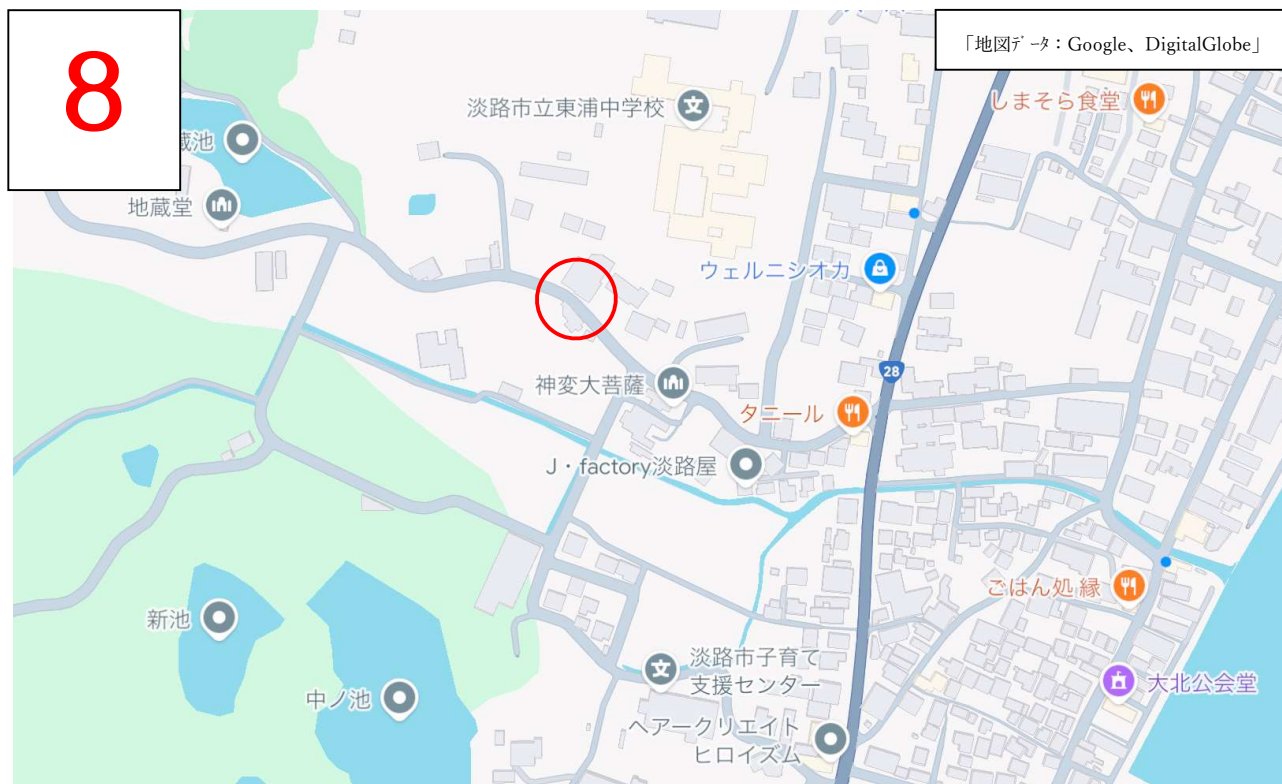
## 〔No.8〕 久留麻 1245-19 付近

・道路に面しており、堀のように深くなっている。10cmほどの縁石はあるが途切れてしまっている。

・児童への注意喚起を促すため、ラバーポール等を設置する。（令和7年度実施予定）

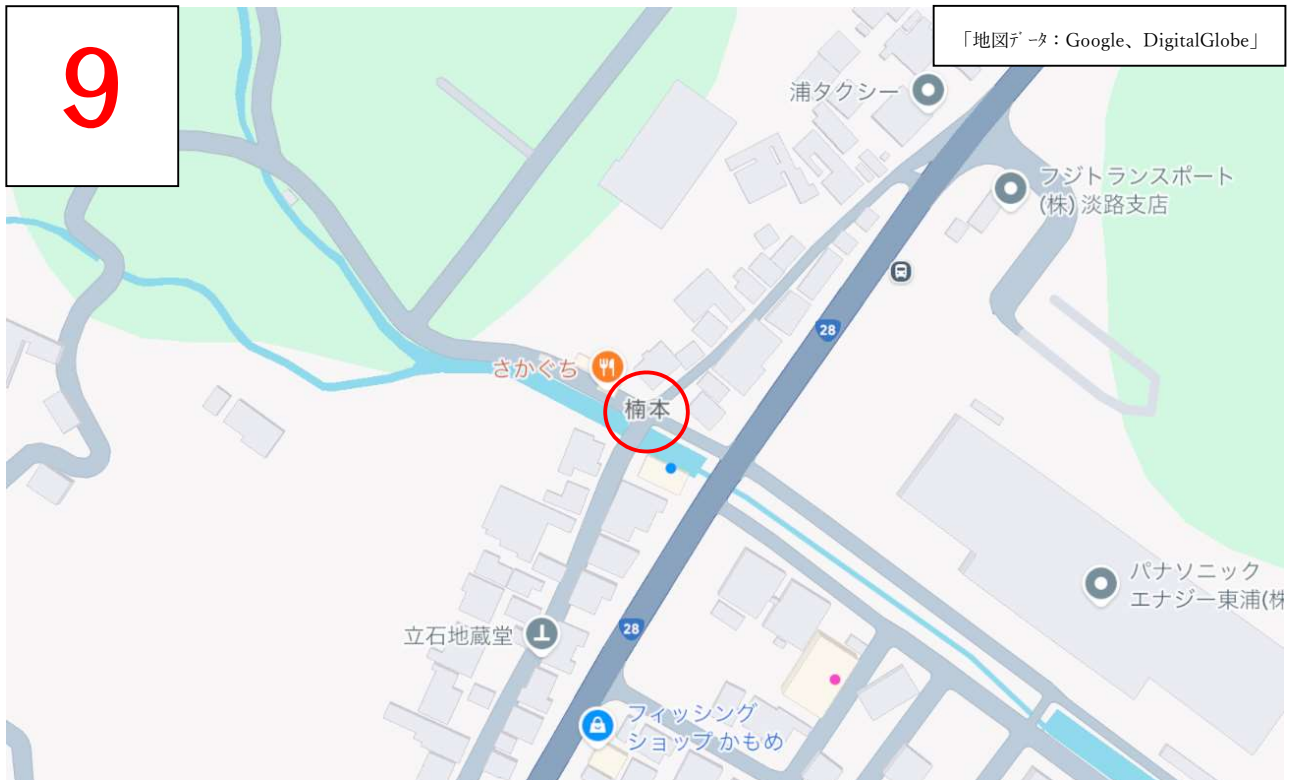
## 〔No.9〕坂口鮮魚店北側の十字路

・市道の交通量が多く、市道側には一旦停止の標識・止まれの文字が表示されているが、文字や停止線が消えかかっており、見えづらい。

・車両運転者に注意を促すため、薄くなっている「止まれ」の路面標示と停止線を塗り直す。  
(令和7年度実施予定)

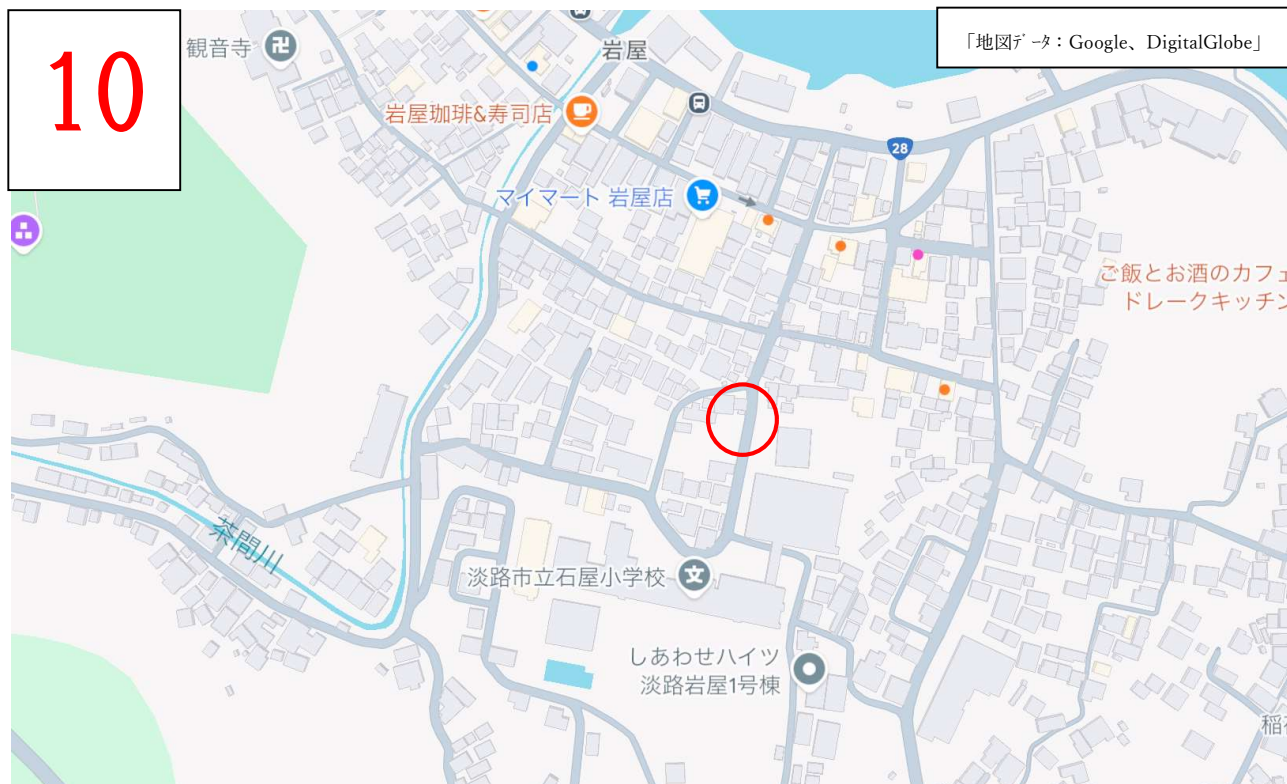
## 〔No.10〕 正門から国道へ続く通学路

・登下校時の主要道路であるが、車一台が通れるような道幅の狭さ。通学時間帯でも自動車、自転車の往来がある。

・車両運転者に注意を促すため、薄くなっている「文注意」の路面標示と停止線を塗り直す。  
(令和7年度実施予定)

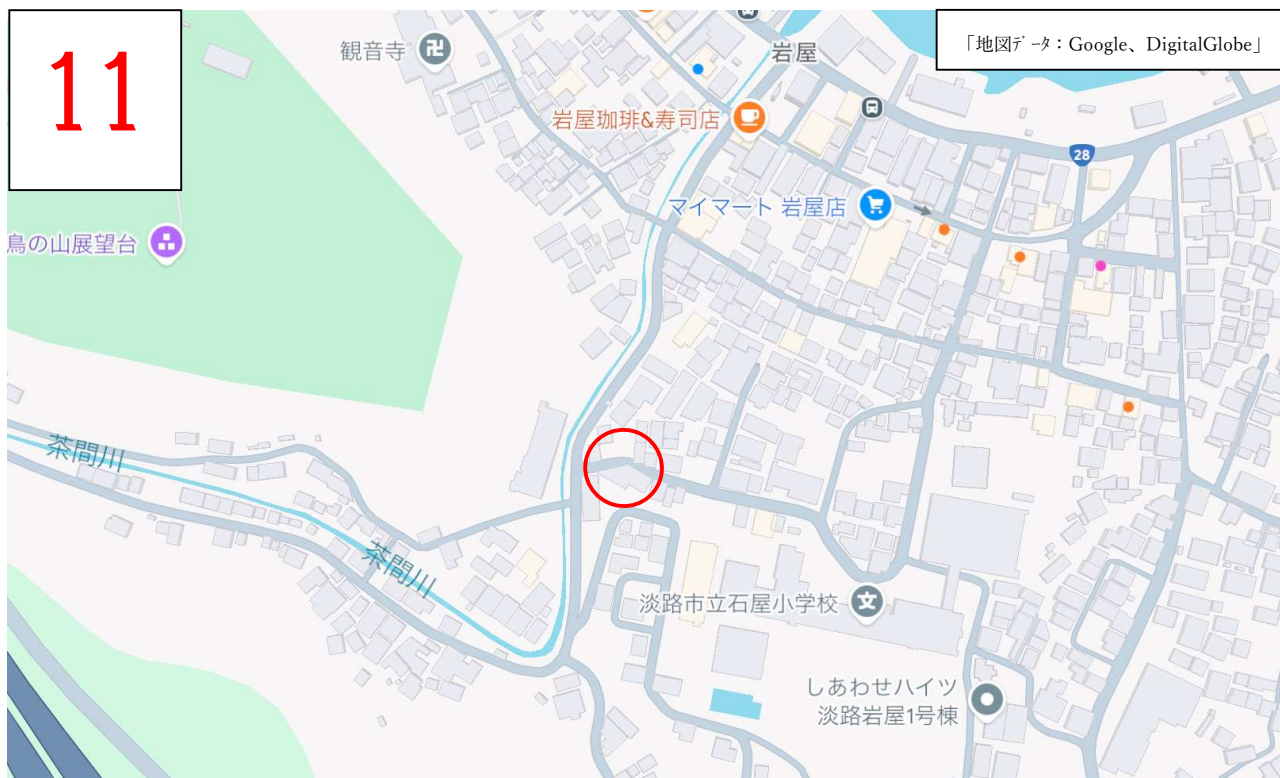
## 〔No.11〕 正門から茶間川へ続く通学路

・緩やかなカーブで、しかも道幅が狭い箇所がある。通学時間帯には自動車の往来も多い。

・車両運転者に注意を促すため、薄くなっている「文注意」の路面標示と停止線を塗り直す。

(令和7年度実施予定)

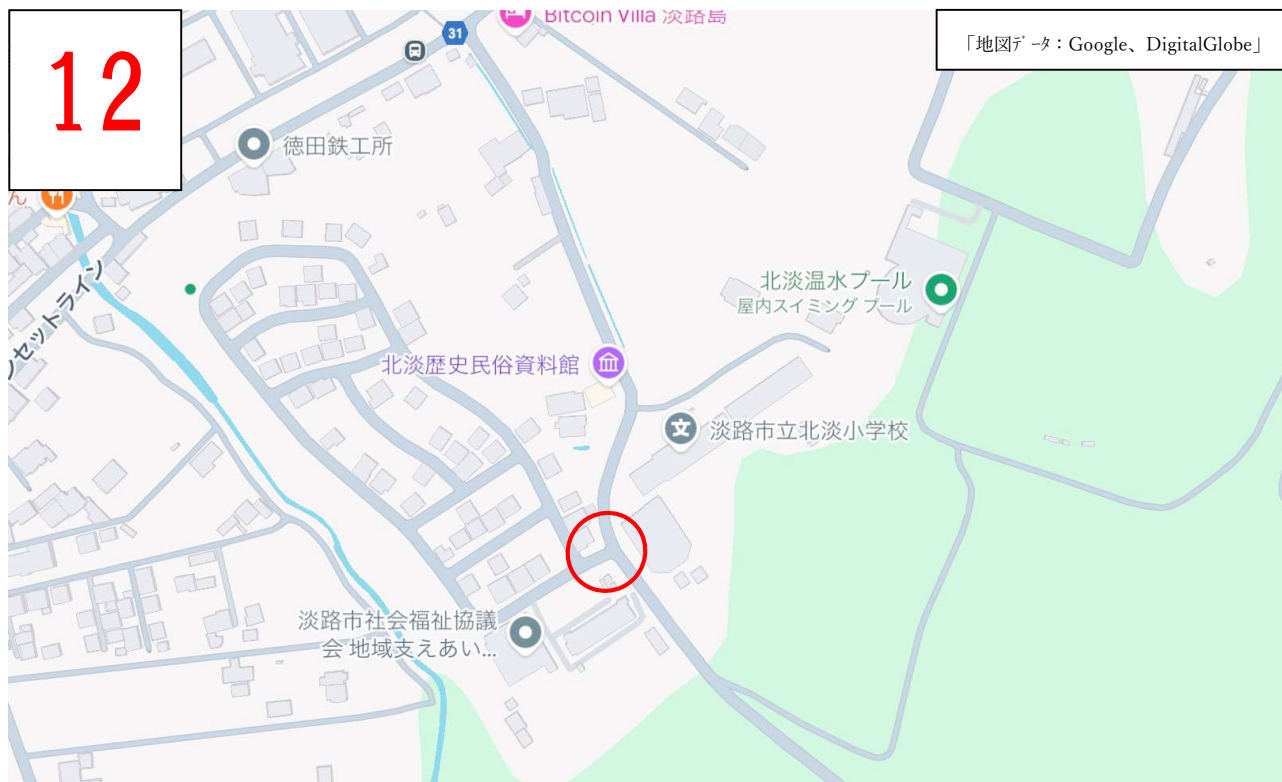
## 〔No.12〕 西門前横断歩道

・上下から来る車両が見えにくく、特に山側から下りてくる車両はスピードを出して走行している。

・車両運転者に注意を促すため、古くなった電柱幕を取り替える。（令和7年度実施予定）

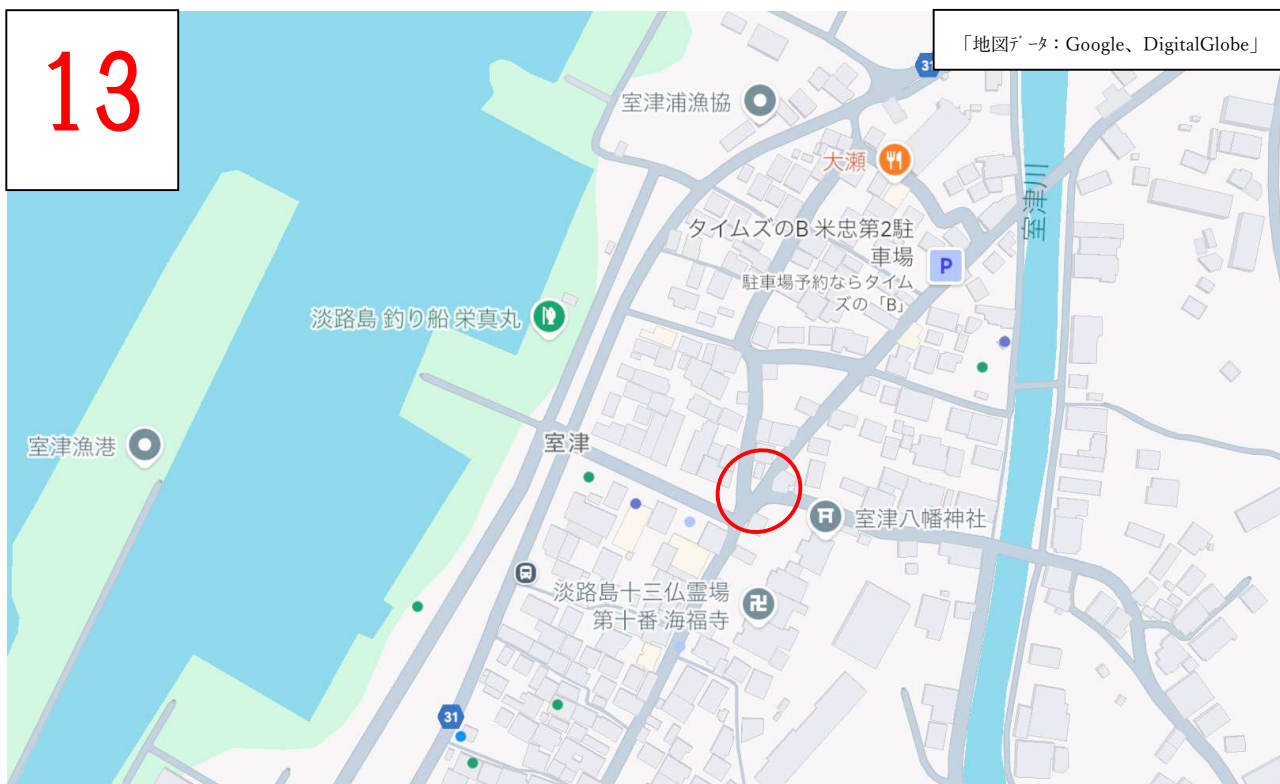
## 〔No.13〕 室津八幡神社付近のＴ字路

・周辺の建物の死角になり、見通しが悪い。飛び出しやスピードが出ている車もある。カーブミラーも劣化しているため見えにくく、四方の状況が分かりにくい。

・車両運転者が登下校する生徒をはっきり確認できるよう、カーブミラーを取り替える。（令和7年度実施予定）

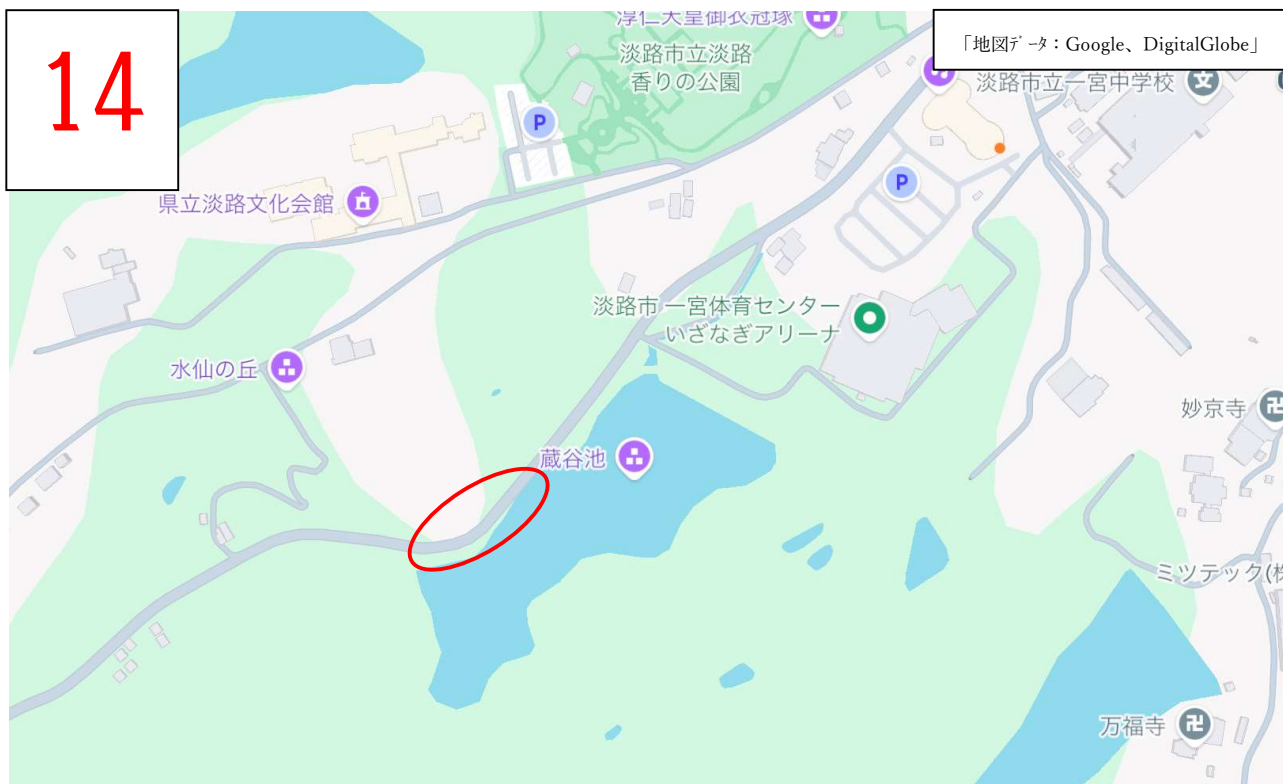
## 〔No.14〕 蔵谷池横のカーブ

・大変見通しが悪いカーブが連続するが、カーブミラーが劣化しているため通学する自転車等が見えづらい。

・車両運転者が登下校する生徒をはっきり確認できるよう、カーブミラー（2箇所）を取り替える。  
（令和7年度実施予定）

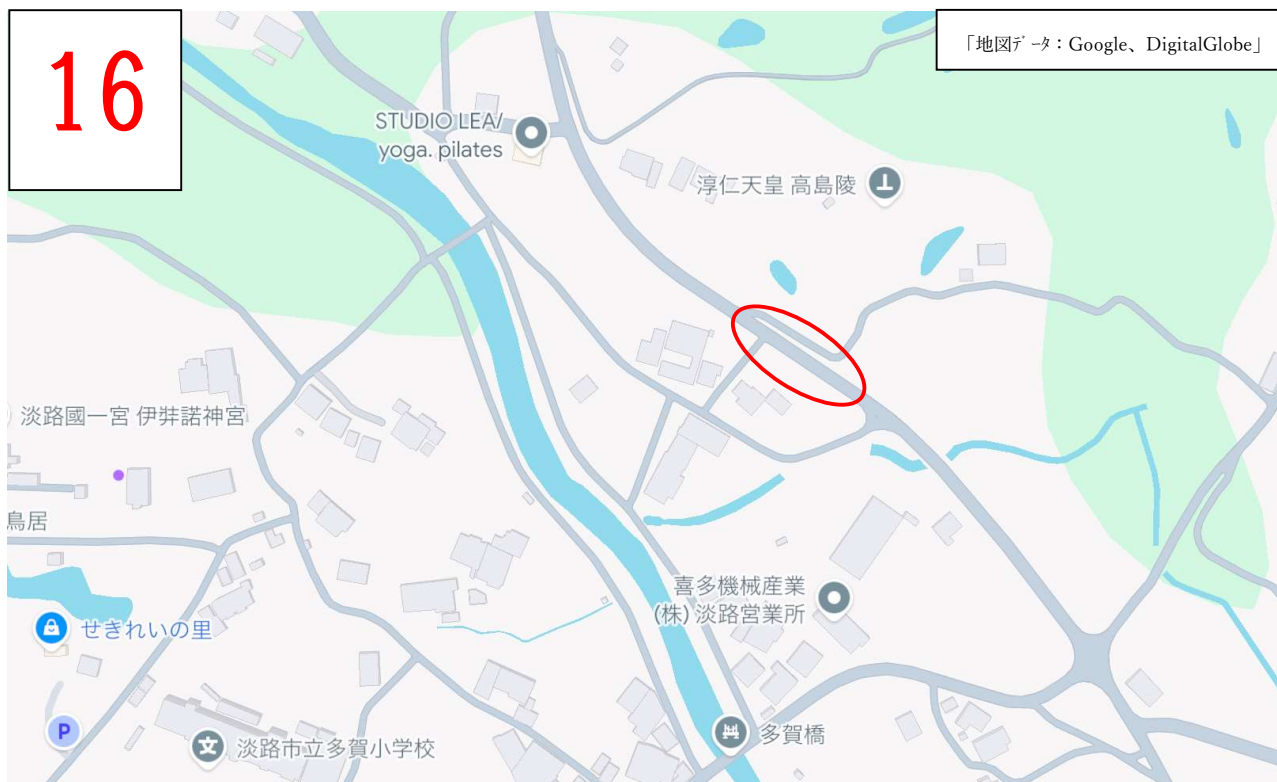
## 〔No.16〕 多賀保育所北側の歩道

・路面にひび割れが入り、そこに雑草が生えたことで、さらにひび割れがひどくなり歩道の大半が通れない状況になっている。また、歩道の際に沿って背の高い雑草が生え、視界が遮られている。

- ①児童が安全に通行できるよう、雑草を除去する。
- ②歩道の整備、補修を行う。（令和8年度実施予定）

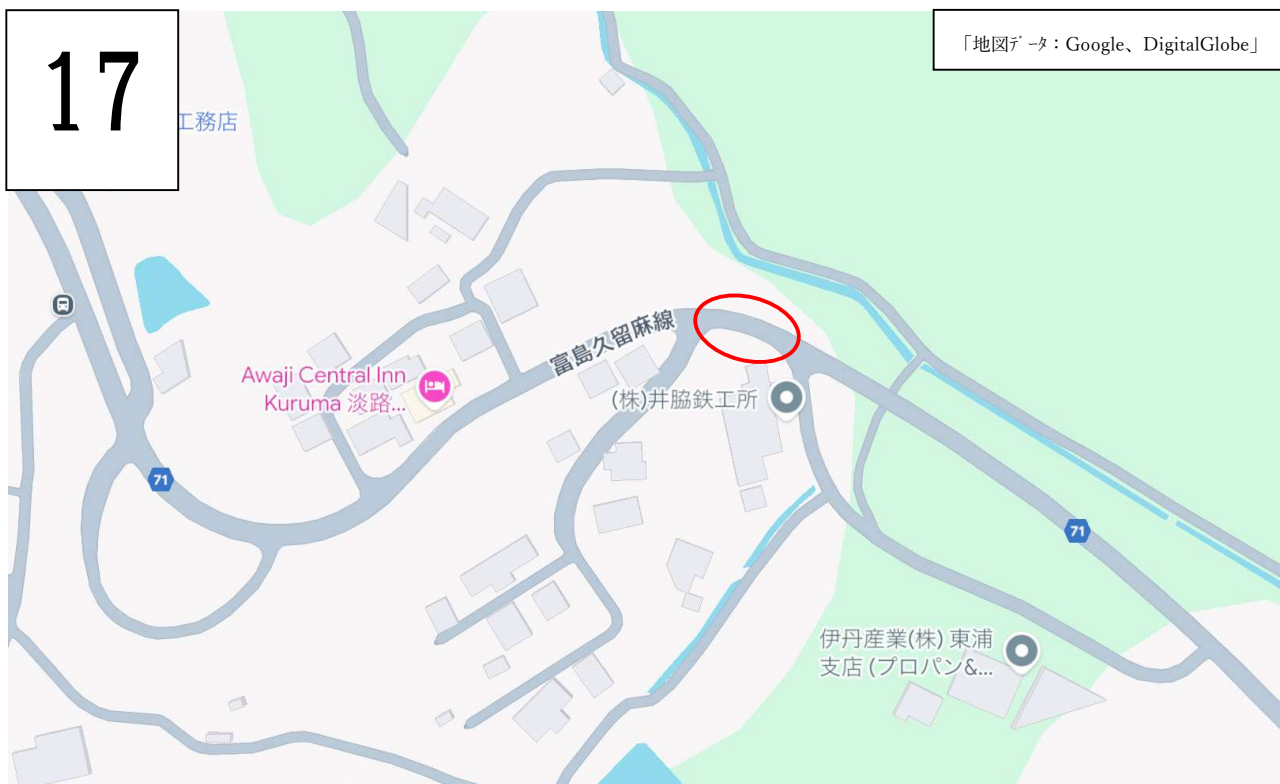
## (新)〔No.17〕 井脇鉄工所付近の通学路

・カーブで運転手から死角となりやすく、また、路側帯がやや広いため、車が路側帯内側に入ってくることもしばしばあり、自転車と自動車の接触が起こらないか心配される。

・車両の路側帯内側への侵入を防ぐため、クッションドラムを設置した。(令和7年度実施)

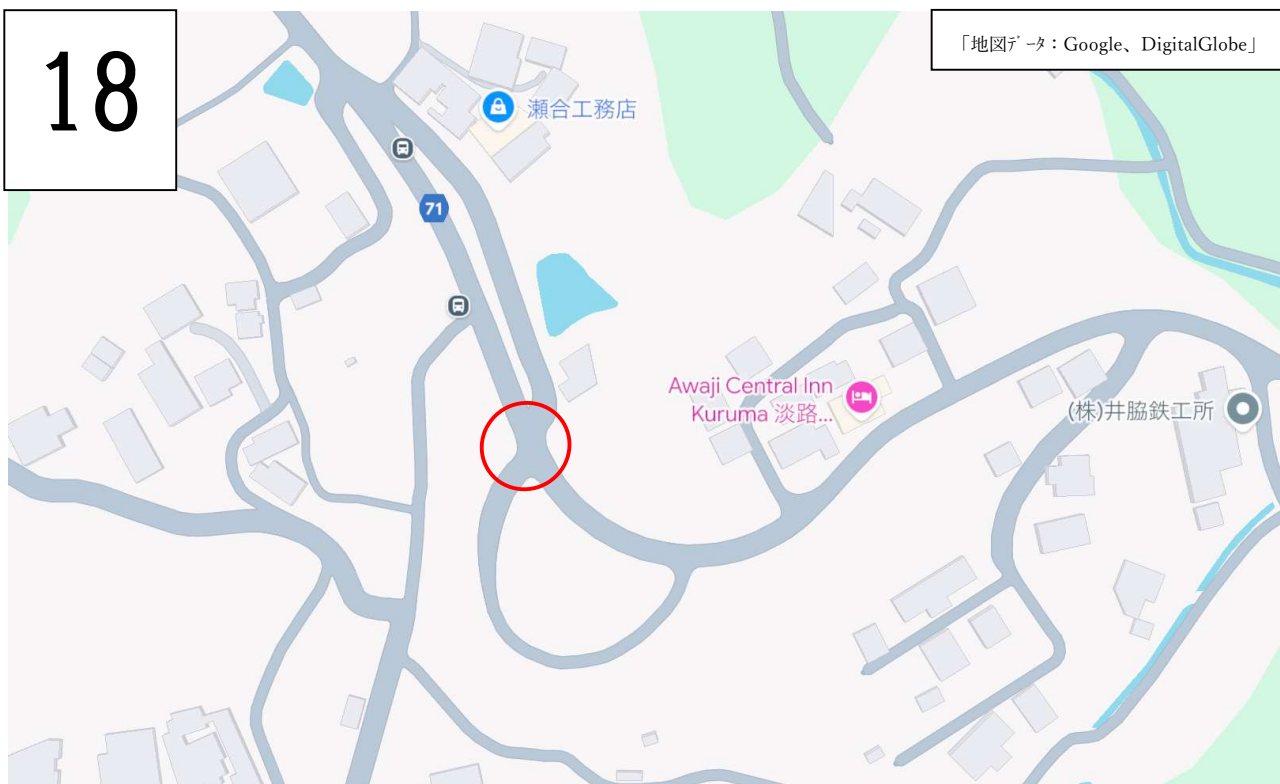
## (新)〔No.18〕 瀬合工務店付近の通学路

・車が多くスピードを出して往来するが、特に坂を上がる車にはカーブのため横断する生徒が運転手から死角となってしまう接触が起こらないか心配される。

・車両運転者に注意を促すため、注意喚起看板を設置した。(令和7年度実施)

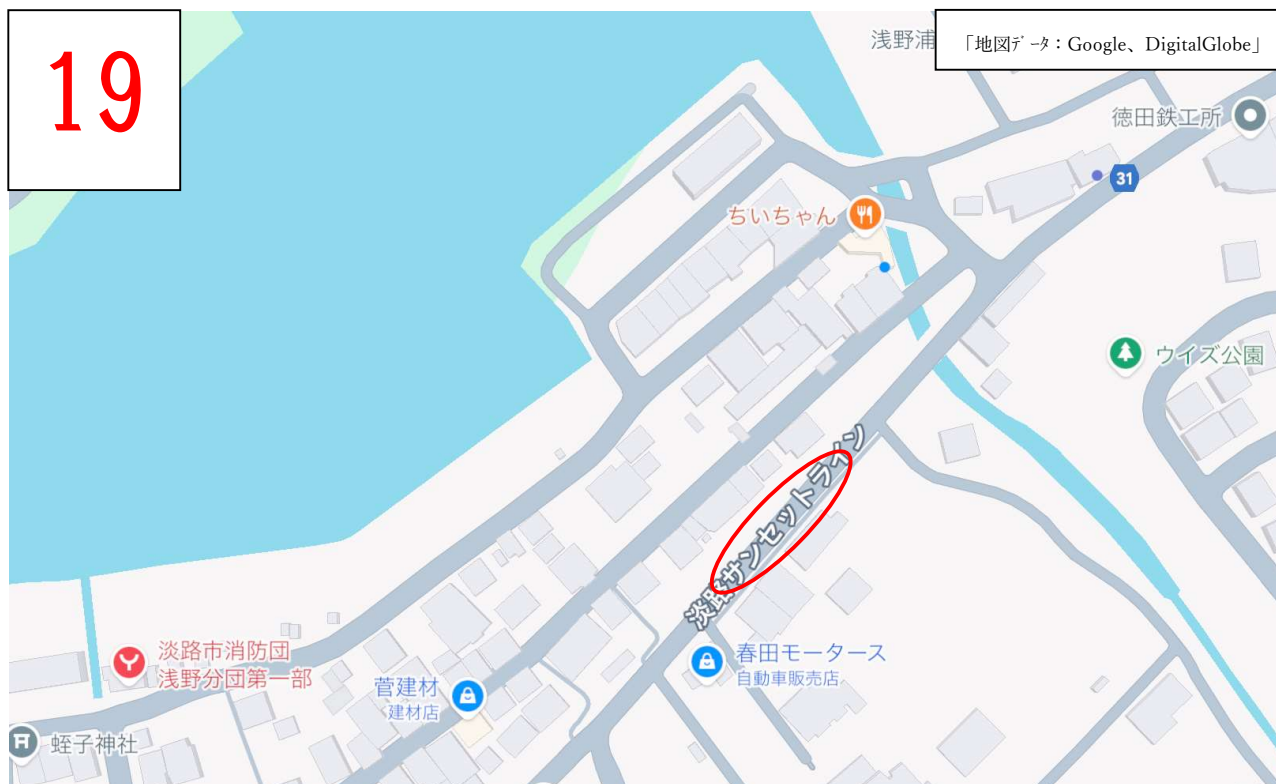
## 〔No.19〕 春田モータース海側の通学路

・路側帯が非常に狭く、自動車と接触の危険が非常に高い。また、アスファルトにも亀裂が入り盛り上がっている場所もありハンドルが取られる恐れがある。

・生徒が安全に通行できるよう、路面の舗装補修を行う。(令和8年度実施予定)
