淡路市通学路合同点対策箇所図(令和6年度)

令和8年1月6日現在
淡路市通学路安全推進会議

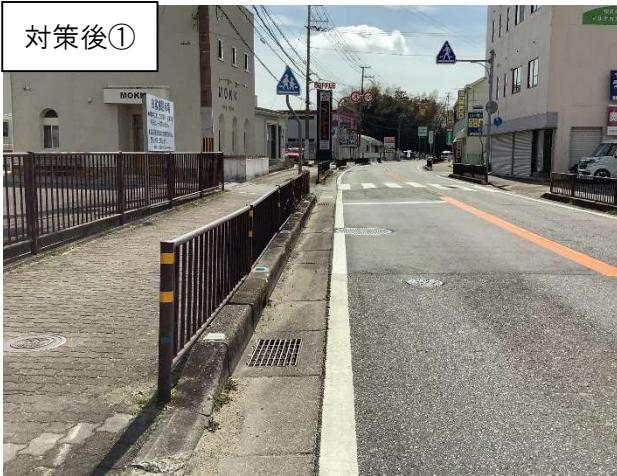
対策後②

- ・信号のない横断歩道であり、交通量も多く、横断歩道で車が止まってくれないことが多い。

- ①横断歩道の位置がはっきりとわかるよう、防護柵に反射テープを設置した。
- ②志筑新島側には注意喚起看板を設置した。(令和6年度実施)

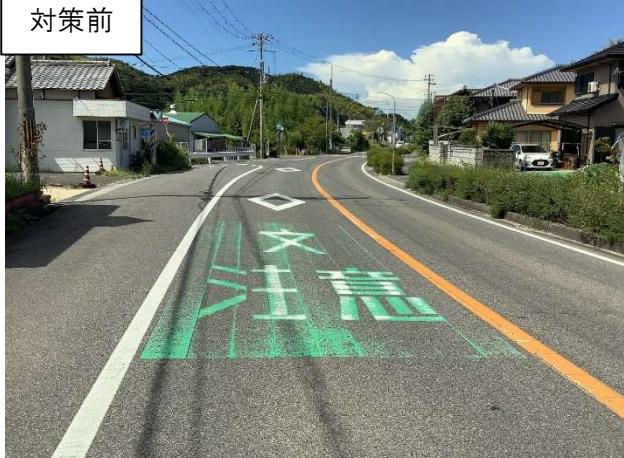
対策前

- ・交通量が多く、カーブミラーでの確認もしにくい。停止線が見えにくく、「止まれ」の路面標示が消えかけている。

- ・車両運転者に注意を促すため、薄くなっている「止まれ」の路面標示と停止線を塗り直した。
(令和7年度実施)

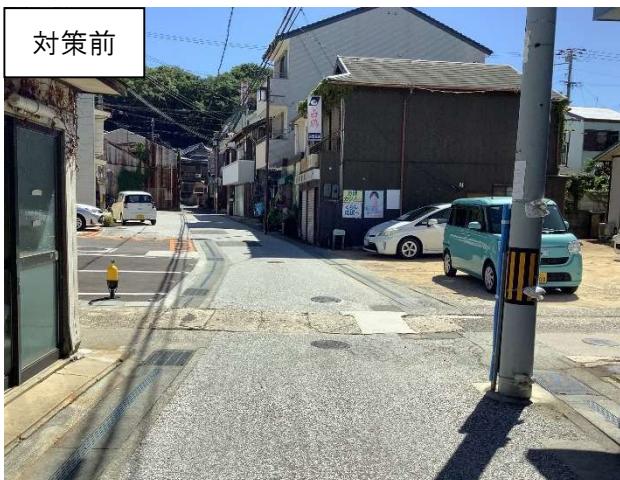
・小学校方向へ進む車、小学校方向から来る車にとって商店街を進む児童、自転車が見えづらい。元はカーブミラーがあったが隣接の家屋の解体の時になくなかった。

- ①車両運転者が登下校する児童生徒を確認できるよう、カーブミラー(2方向)を設置した。
- ②車両運転者に注意を促すため、2方向に立て看板を設置した。(令和6年度実施)
