淡路市通学路合同点対策箇所図(令和7年度)

令和8年1月6日現在
淡路市通学路安全推進会議

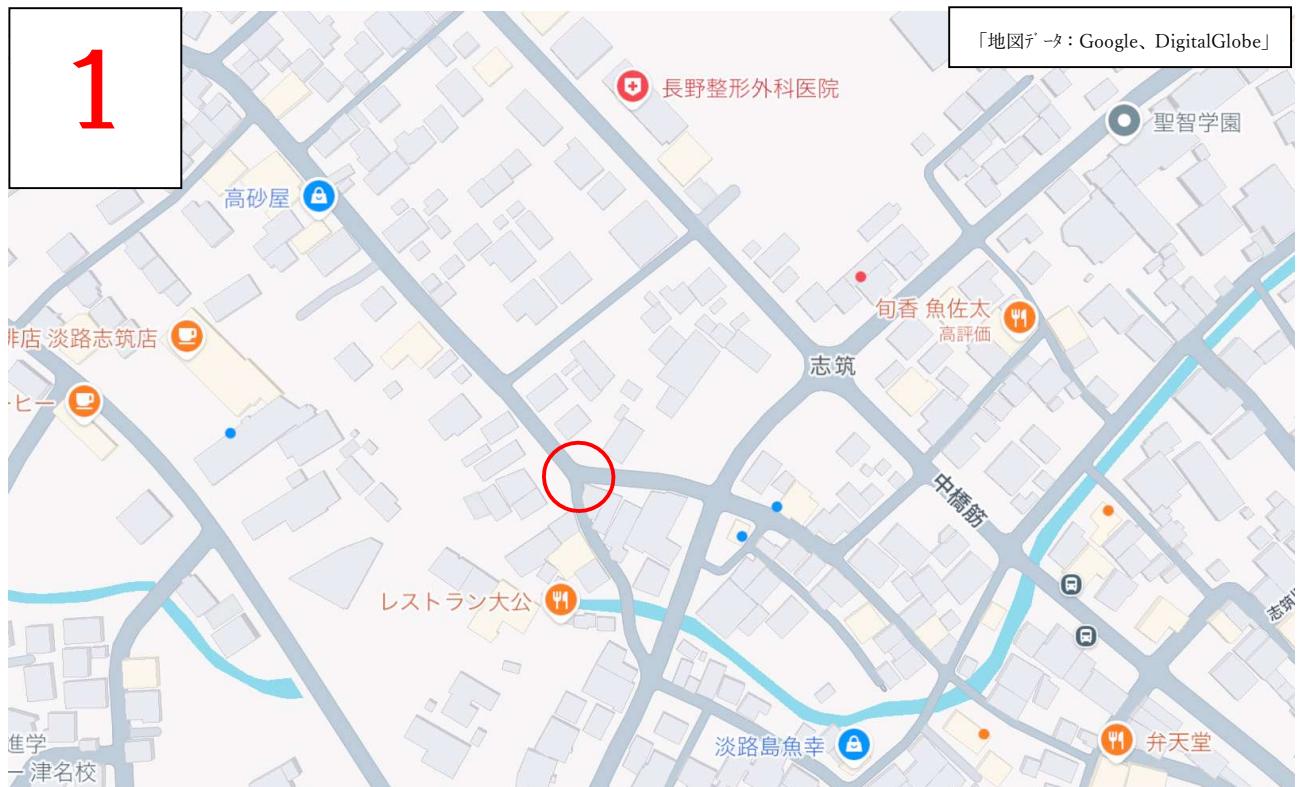
[No.1] レストラン大公北側の三叉路

・カーブミラーはあるが、建物の陰になり通行する児童が運転者から認識しづらい。

・車両運転者に注意を促すため、立て看板または電柱幕を設置する。**(令和7年度実施予定)**

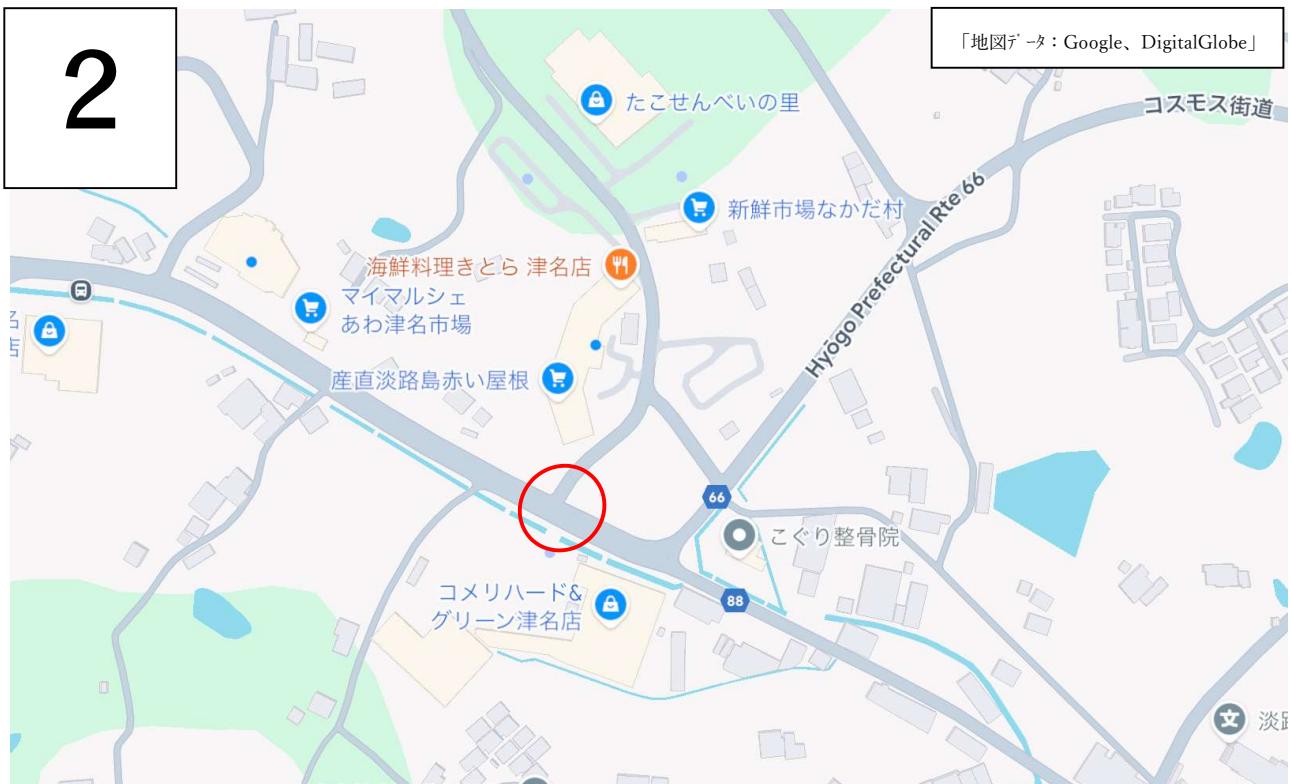
(新)[No.2] 赤い屋根付近の横断歩道

- ・中田交差点には信号もあるが、赤い屋根から県道へ出てくる自動車は他府県のものが多く、児童が通ることを意識されていないのか、危ないと感じることが多い。
- ・児童が横断することを予測できず、停止できないようなスピードで入ってくる自動車もある。

- ・車両運転者に注意を促すため、薄くなっている「止まれ」の路面標示と停止線を塗り直した。
(令和7年度実施)

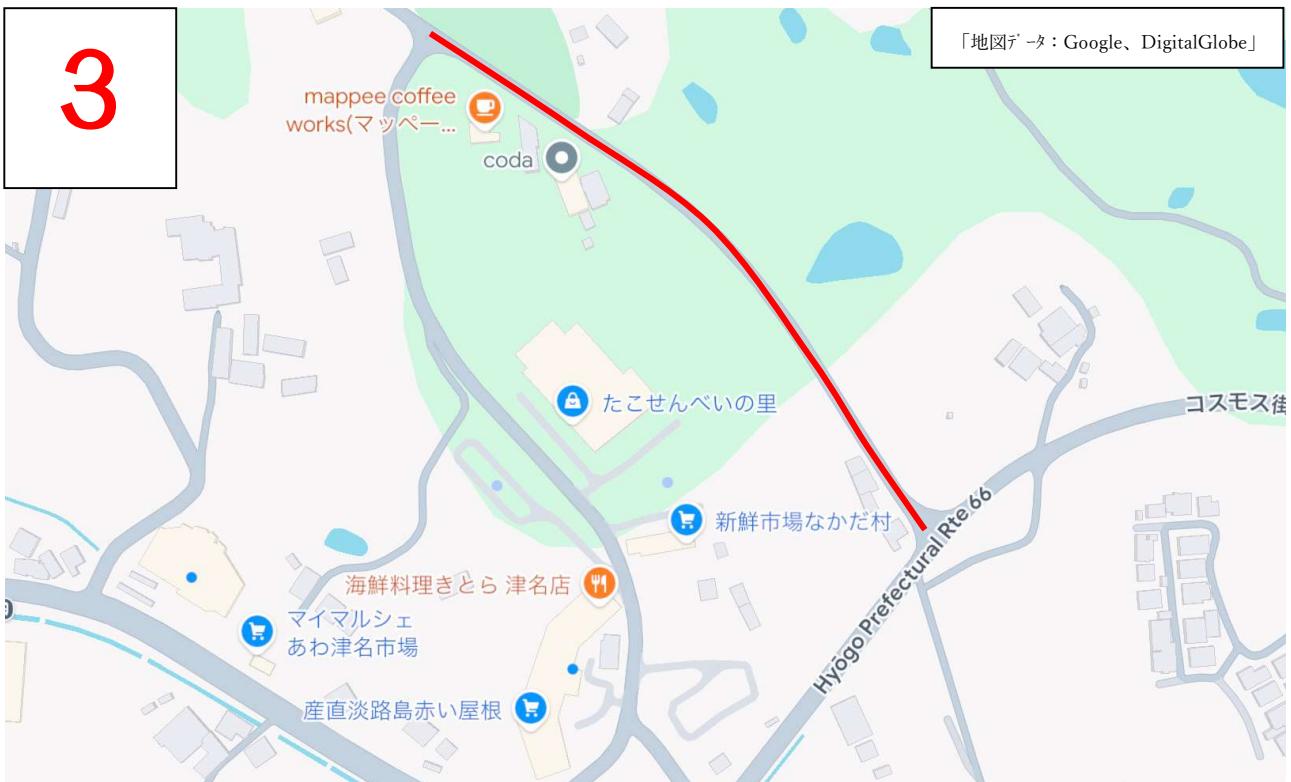
[No.3] 中田北交差点付近の通学路

- ・交通量が多い上に、通勤通学の時間帯にはスピードを落とさない車両も多い。
- ・外側線が消えてしまっていて車道との境目がわかりづらい。

- ・車両運転者に注意を促すため、薄くなっている外側線を塗り直す。(令和7年度実施予定)

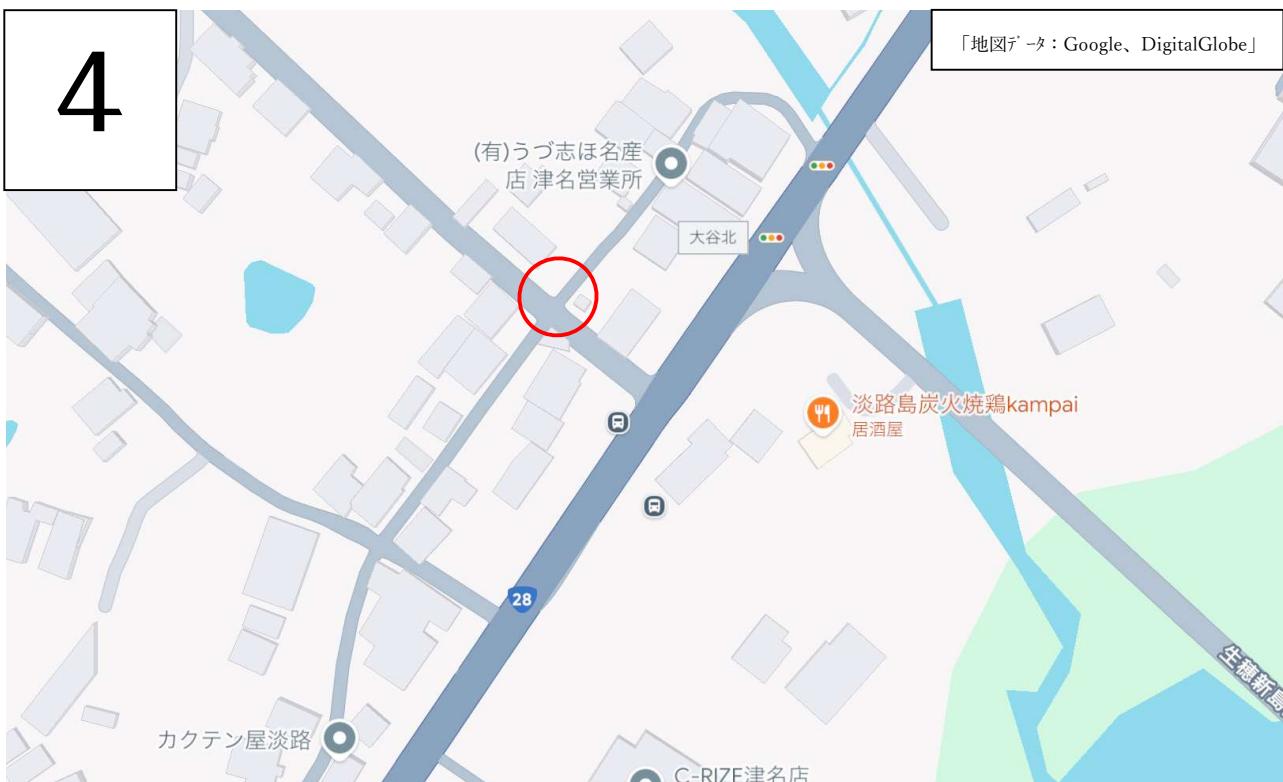
[No.4] 大谷 836 付近

- ・建物の壁が死角となり、児童が飛び出したとき、坂を下りてくる車両との接触が心配される。

- ・児童が飛び出さないよう、注意を促す路面標示を設置した。(令和7年度実施)

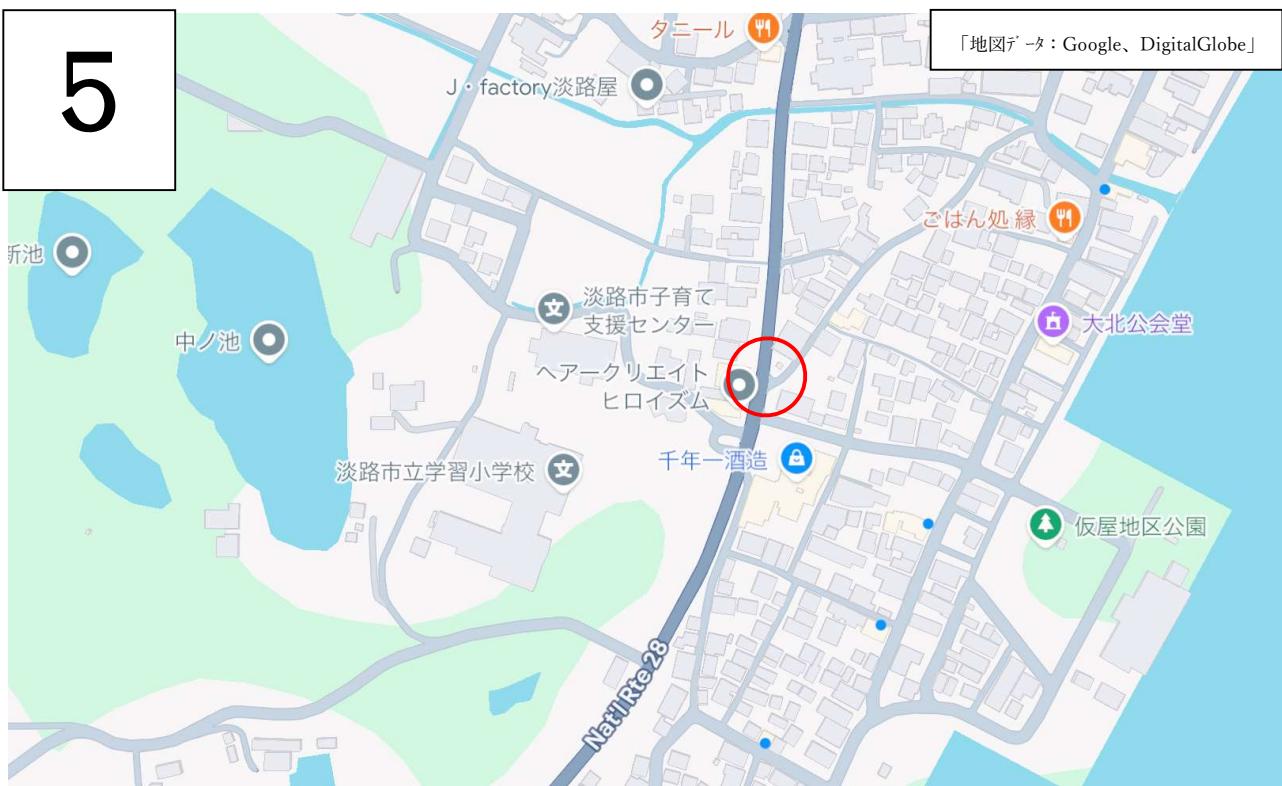
[No.5] 小学校北側歩道

・歩道が狭く、国道の外側線との間も狭い。志筑方面から右折しようとする車両の左側を、後続の車両が速いスピードで通行することもあり、車両と歩行する児童がかなり接近することもある。傘をさしての通学時などは、特に接触が心配される。

・車両運転者に速度抑制を促すため、上り線の減速マーク(破線)を延長設置した。(令和7年度実施)

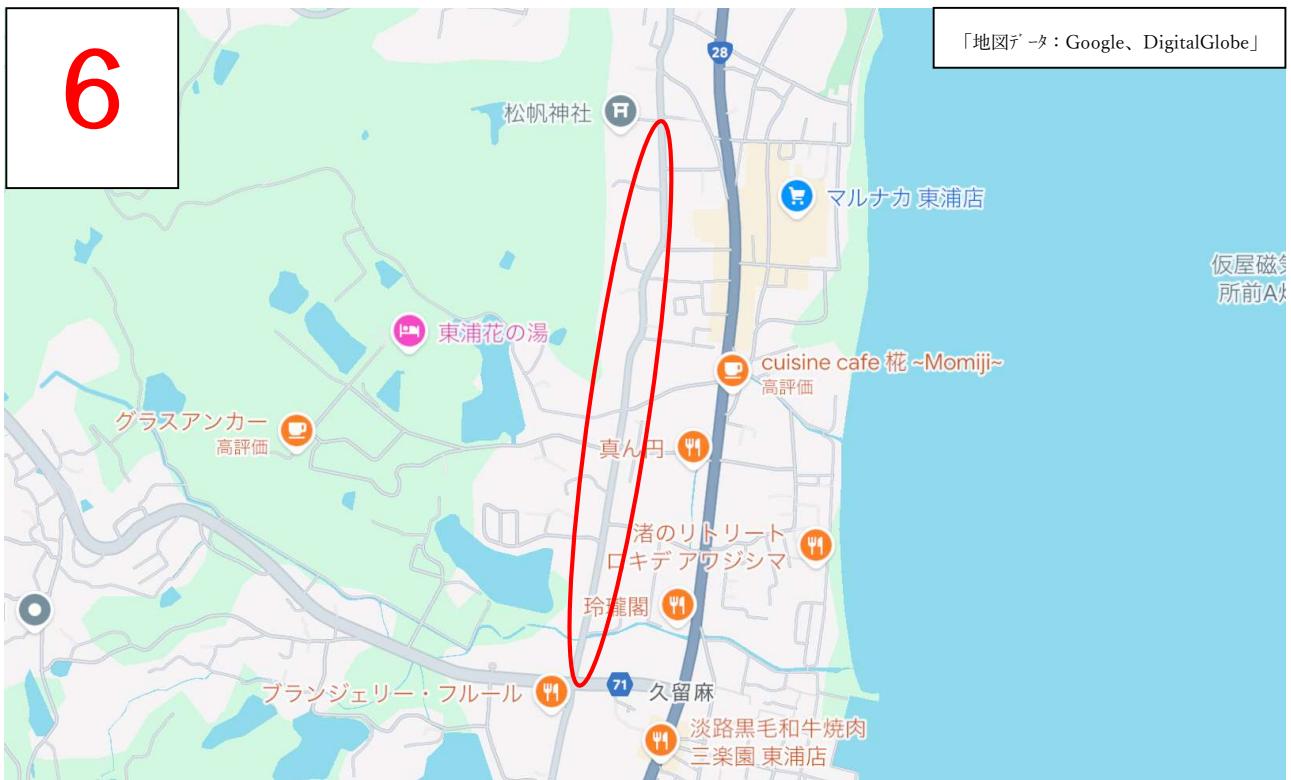
[No.6] 久留麻西交差点から松帆神社に至る市道

・グリーンベルトの色が落ち、わかりにくい部分がある。また、外側線も消えかかっている部分が多くはつきりしないため、ドライバーは認識しづらい。

・車両運転者に注意を促すため、薄くなっている外側線、グリーンベルトを塗り直す。**(令和8年度実施予定)**

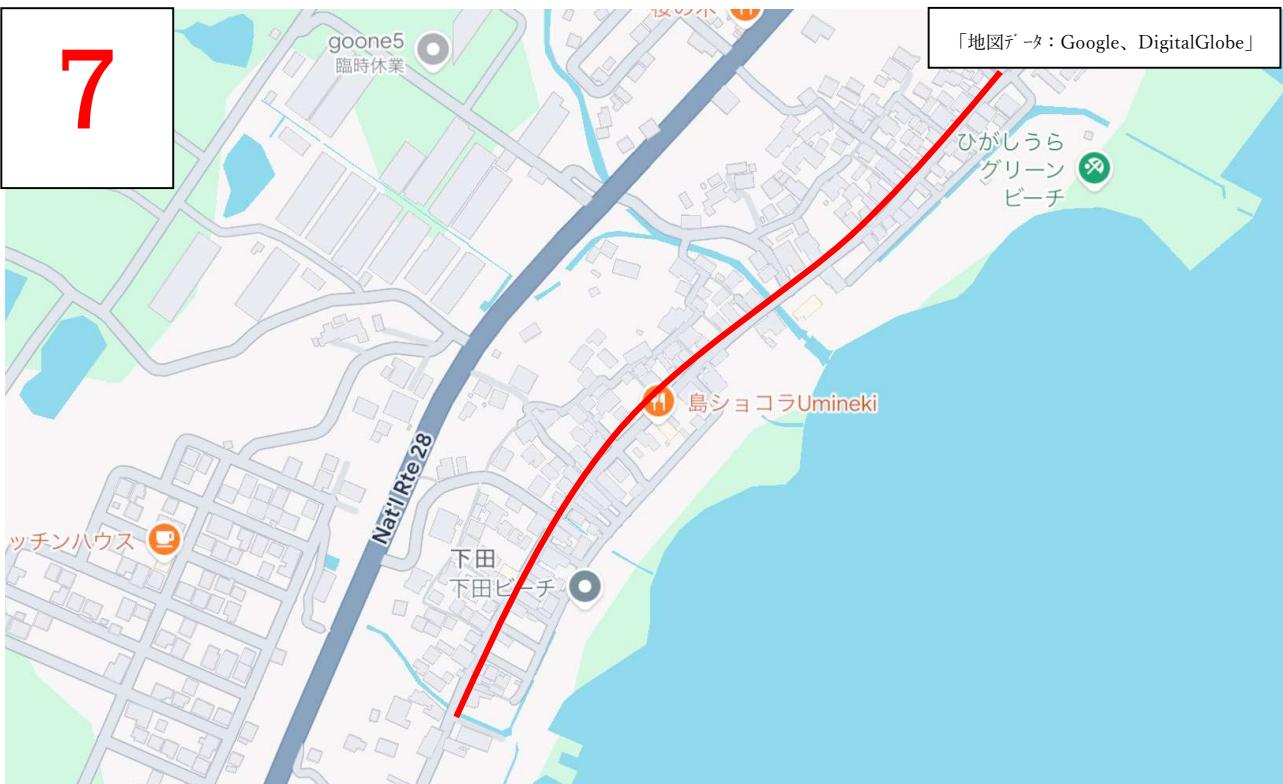
[No.7] 下田方面からの通学路

・道幅が狭く、通学路とわかりにくい。他府県ナンバーの車も増えてきており、通学路との認識なくスピードを出して通行する車両が多くなってきた。

・車両運転者に通学路であることを呼び掛ける看板または電柱幕(上り下り2箇所)を設置する。(令和7年度実施予定)

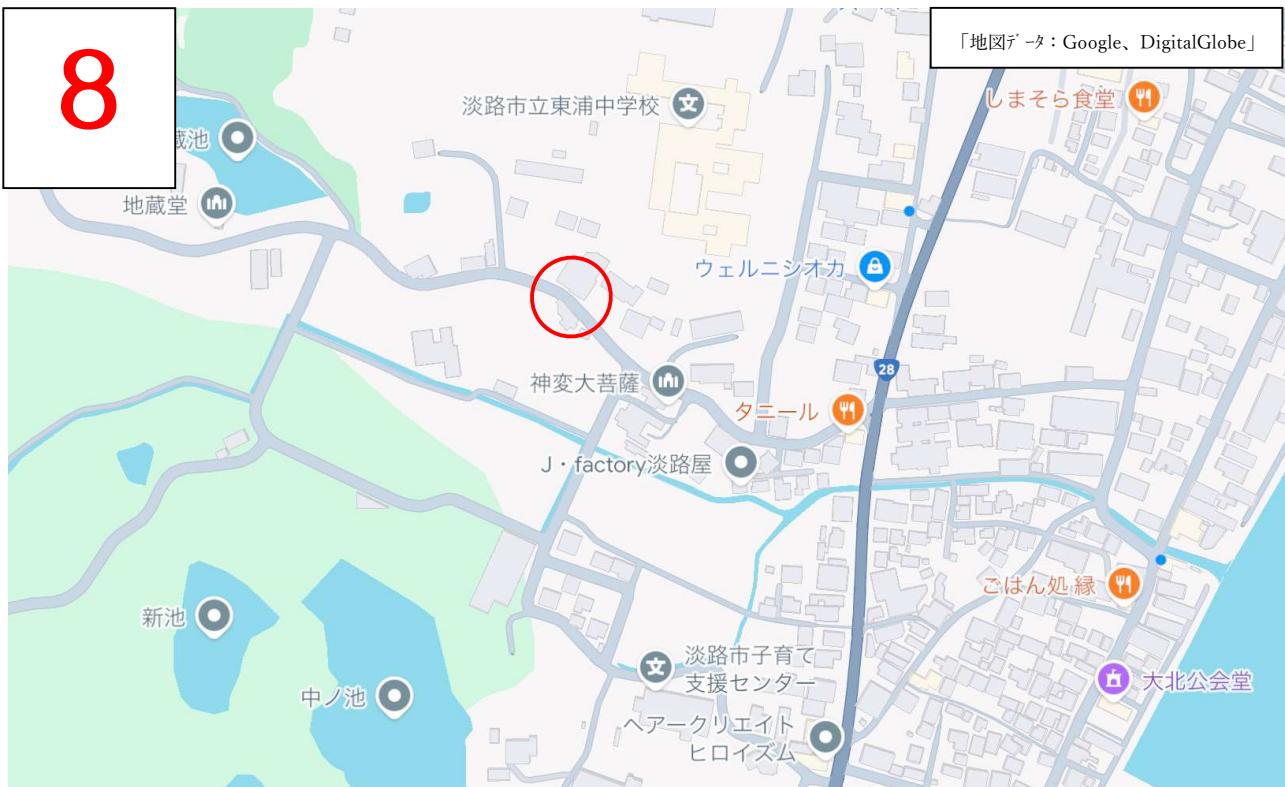
[No.8] 久留麻 1245-19 付近

・道路に面しており、堀のように深くなっている。10cmほどの縁石はあるが途切れてしまっている。

・児童への注意喚起を促すため、ラバーポール等を設置する。**(令和7年度実施予定)**

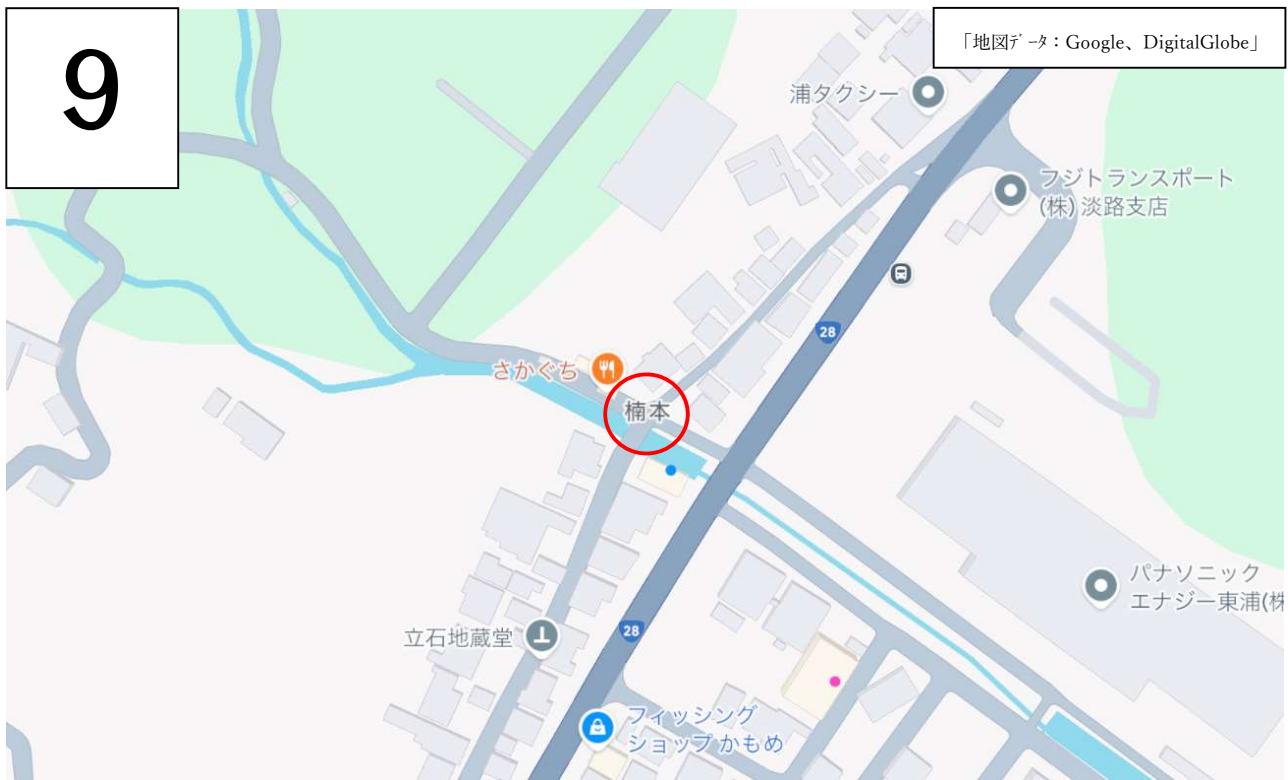
(新)[No.9]坂口鮮魚店北側の十字路

・市道の交通量が多く、市道側には一旦停止の標識・止まれの文字が表示されているが、文字や停止線が消えかかっており、見えづらい。

・車両運転者に注意を促すため、薄くなっている「止まれ」の路面標示と停止線を塗り直した。
(令和7年度実施)

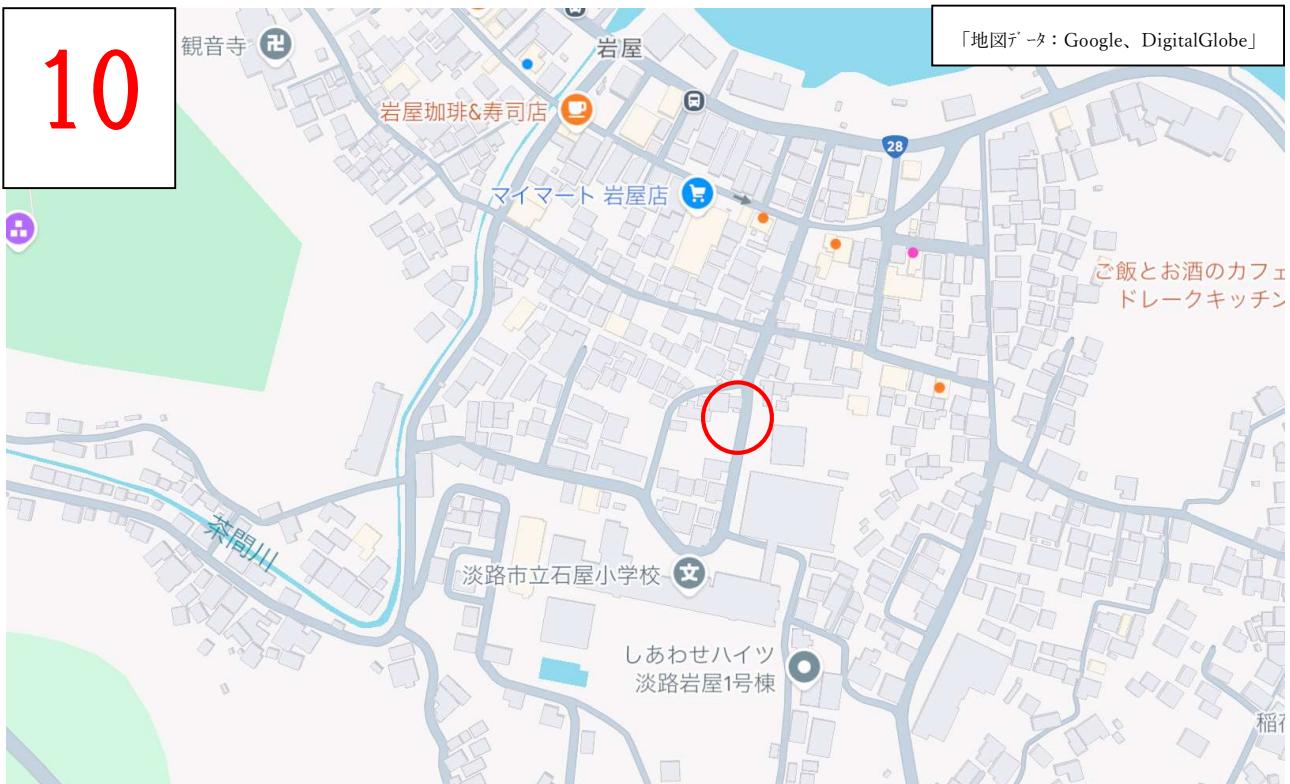
[No.10] 正門から国道へ続く通学路

・登下校時の主要道路であるが、車一台が通れるような道幅の狭さ。通学時間帯でも自動車、自転車の往来がある。

・車両運転者に注意を促すため、薄くなっている「文注意」の路面標示と停止線を塗り直す。
(令和7年度実施予定)

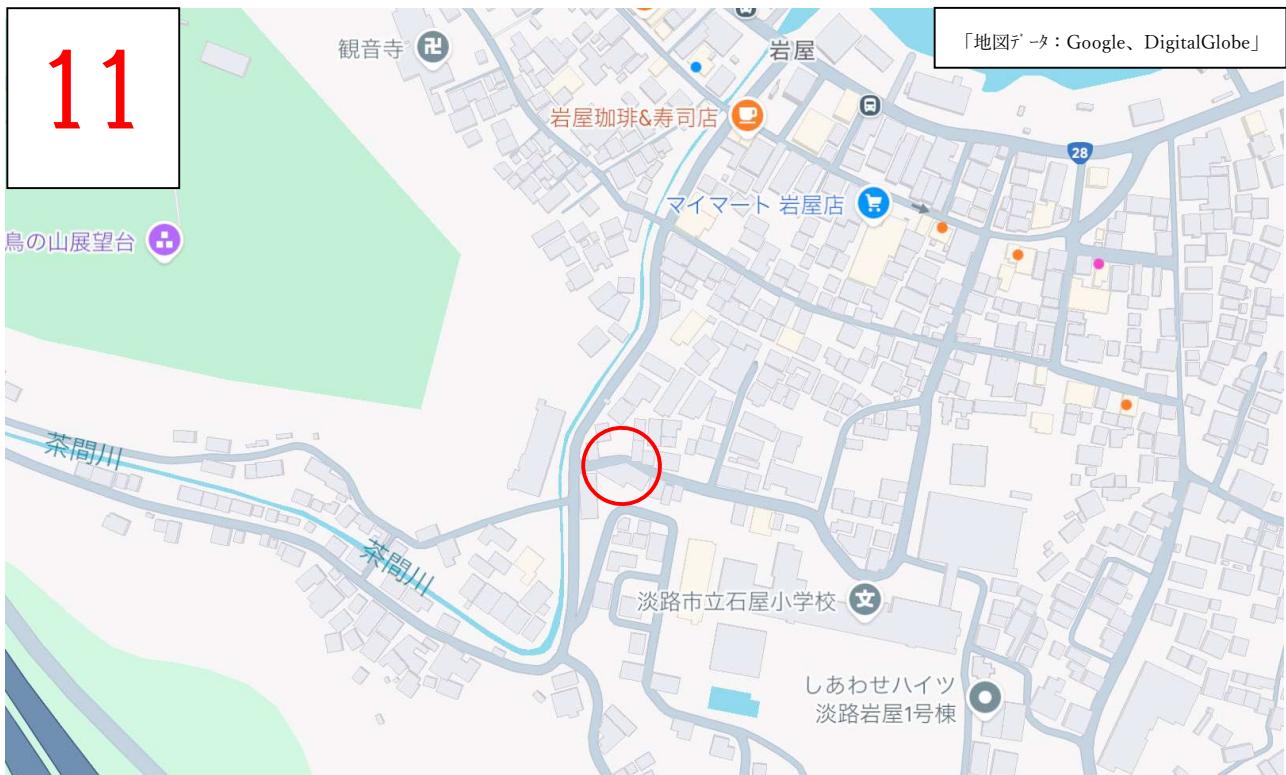
〔No.11〕 正門から茶間川へ続く通学路

・緩やかなカーブで、しかも道幅が狭い箇所がある。通学時間帯には自動車の往来も多い。

・車両運転者に注意を促すため、薄くなっている「文注意」の路面標示と停止線を塗り直す。

(令和7年度実施予定)

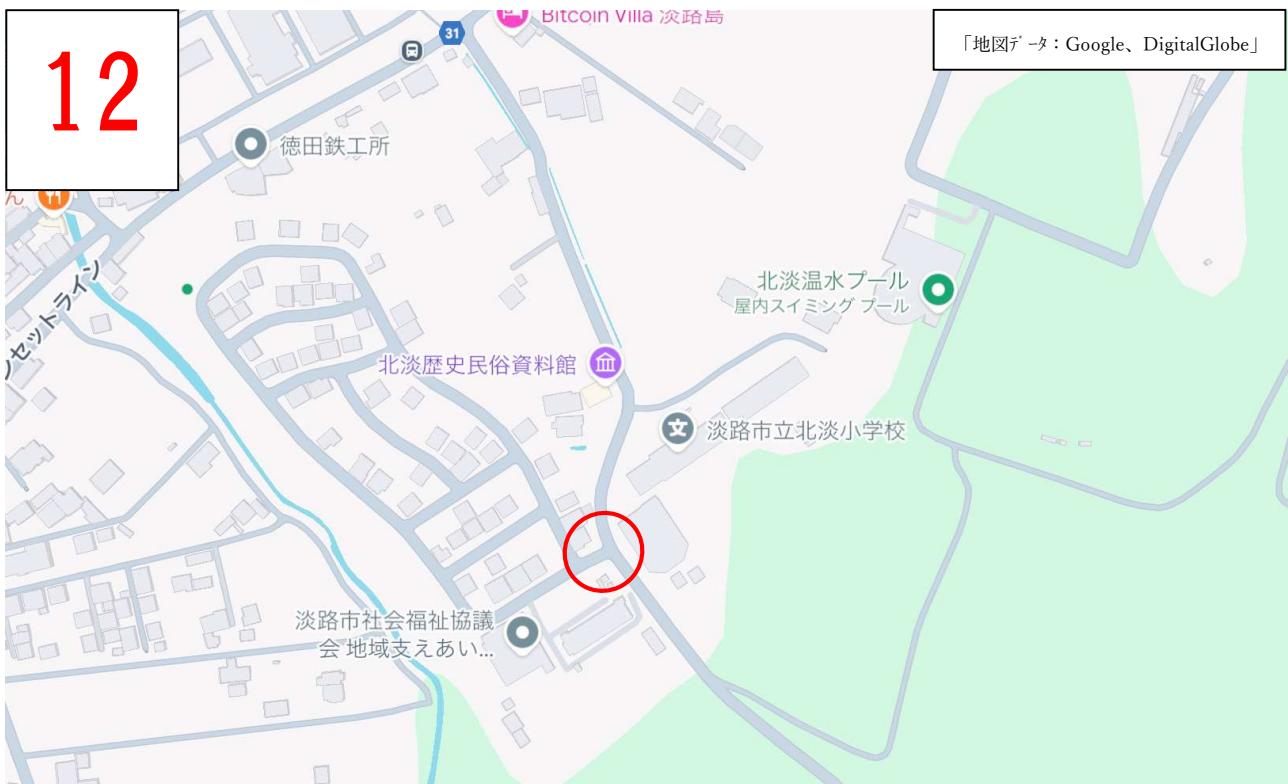
〔No.12〕 西門前横断歩道

・上下から来る車両が見えにくく、特に山側から下りてくる車両はスピードを出して走行している。

・車丗運転者に注意を促すため、古くなった電柱幕を取り替える。(令和7年度実施予定)

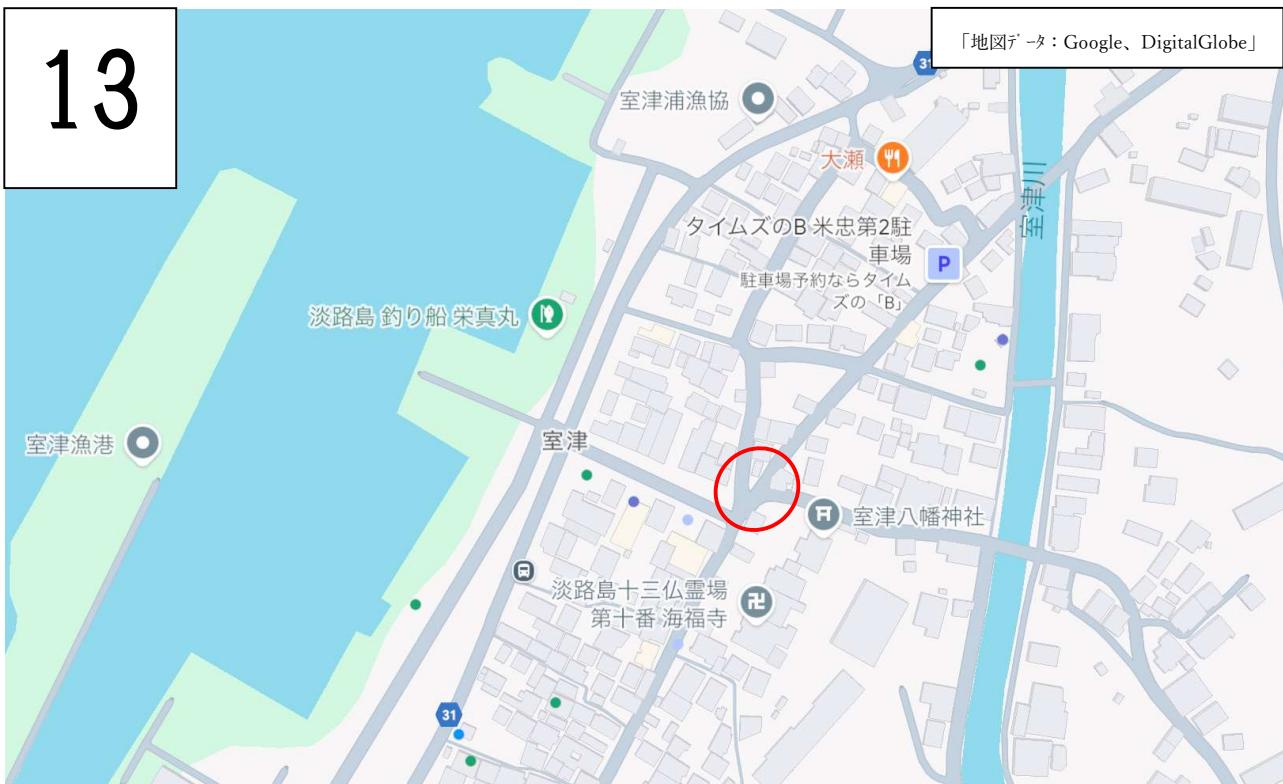
(新)[No.13] 室津八幡神社付近のT字路

・周辺の建物の死角になり、見通しが悪い。飛び出しやスピードが出ている車もある。カーブミラーも劣化しているため見えにくく、四方の状況が分かりにくい。

・車両運転者が登下校する生徒をはっきり確認できるよう、カーブミラーを取り替えた。(令和7年度実施)

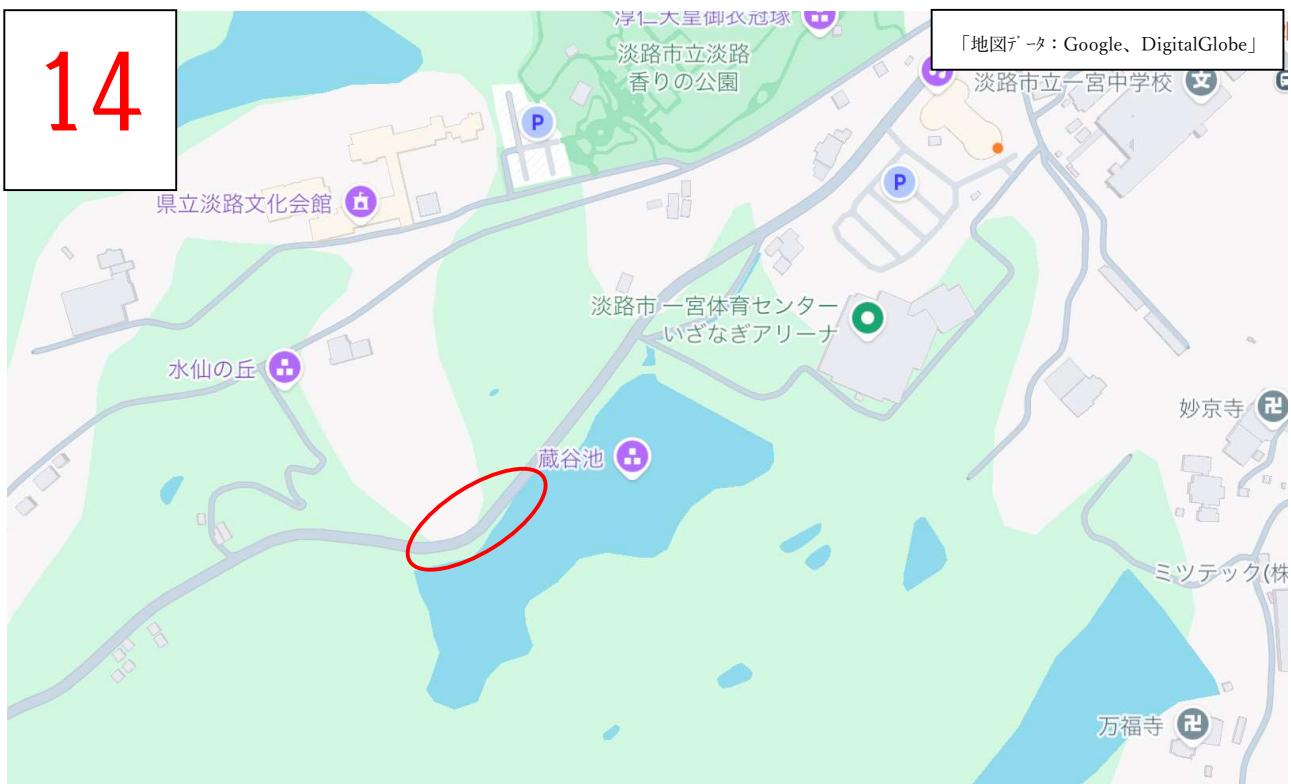
[No.14] 蔵谷池横のカーブ

・大変見通しが悪いカーブが連続するが、カーブミラーが劣化しているため通学する自転車等が見えづらい。

・車両運転者が登下校する生徒をはつきり確認できるよう、カーブミラー(2箇所)を取り替える。
(令和7年度実施予定)

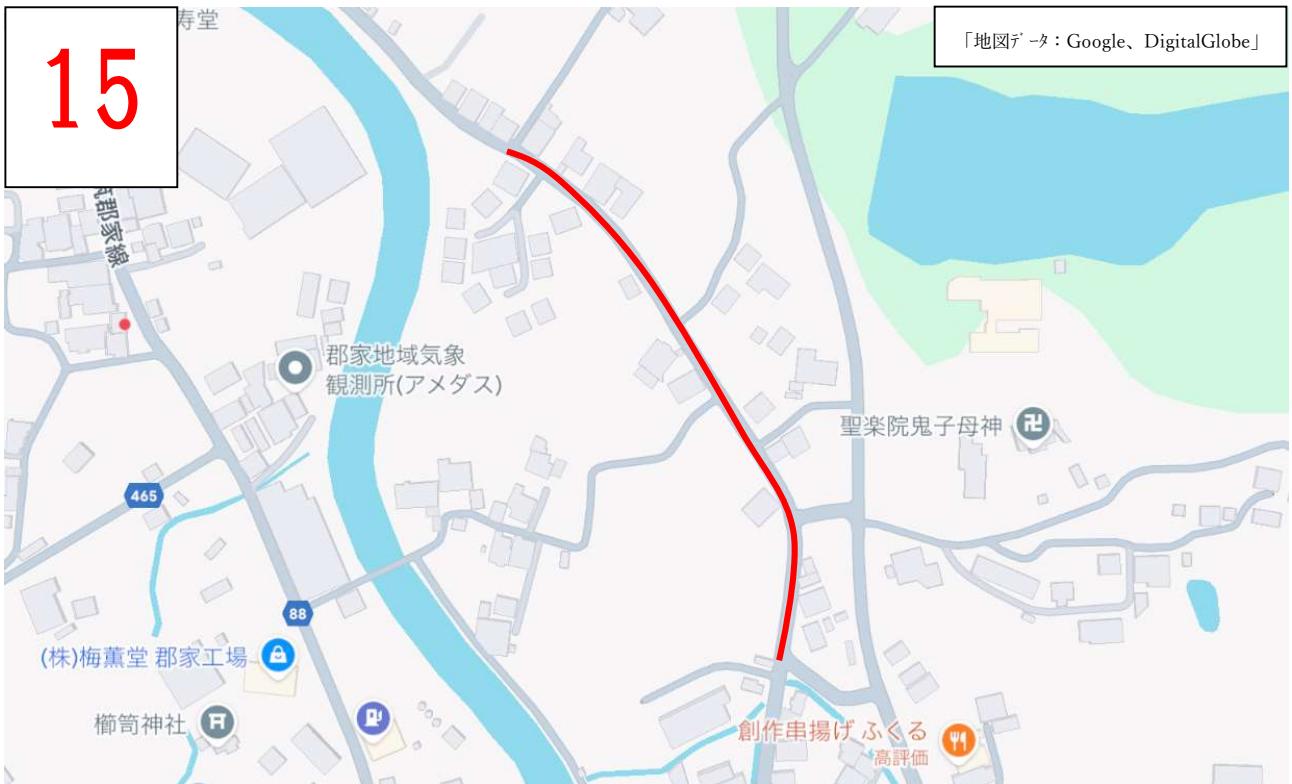
[No.15] 北山 33-4 付近から北山 1623 付近までの区間

・道幅は狭いが、県道の抜け道として利用する車も多い。グリーンベルトは、片側にのみ塗布されている。

・車両運転者に注意を促すため、立て看板または電柱幕を増設する。(令和7年度実施予定)

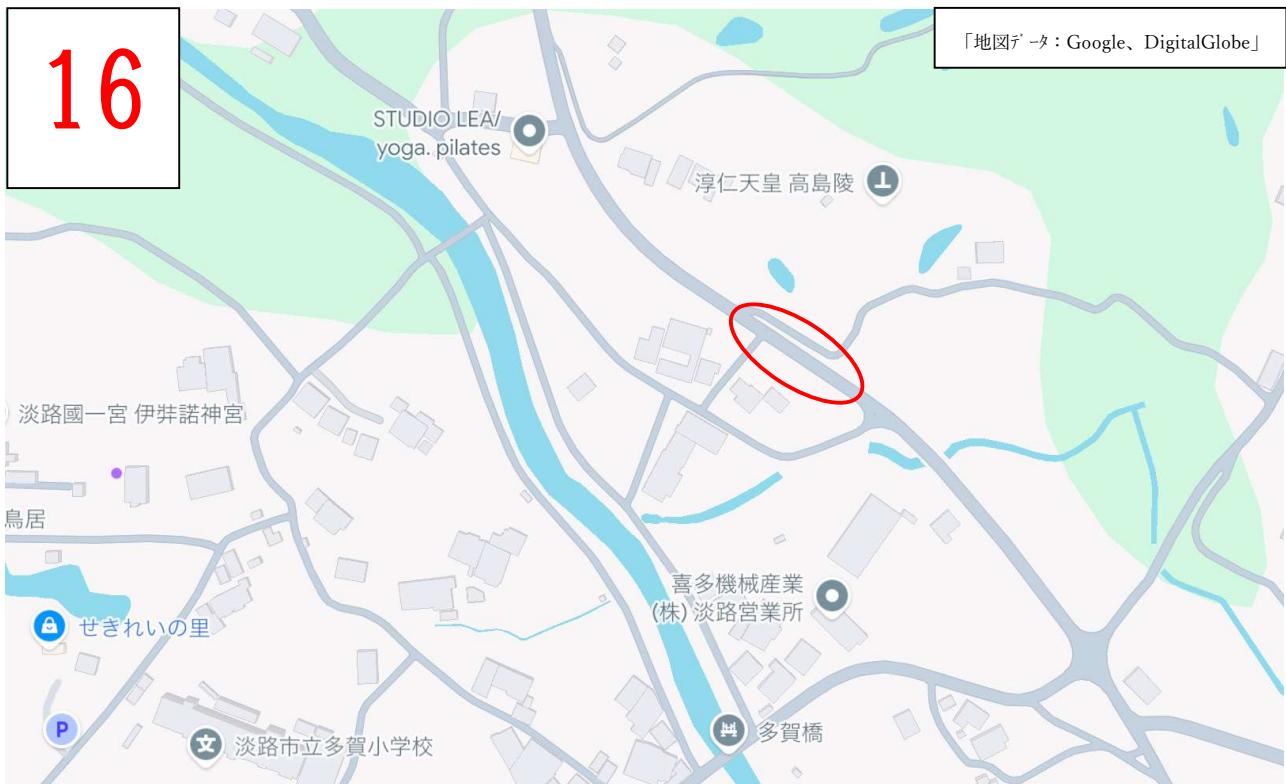
[No.16] 多賀保育所北側の歩道

・路面にひび割れがあり、そこに雑草が生えたことで、さらにひび割れがひどくなり歩道の大半が通れない状況になっている。また、歩道の際に沿って背の高い雑草が生え、視界が遮られている。

- ①児童が安全に通行できるよう、雑草を除去する。
- ②歩道の整備、補修を行う。(令和8年度実施予定)

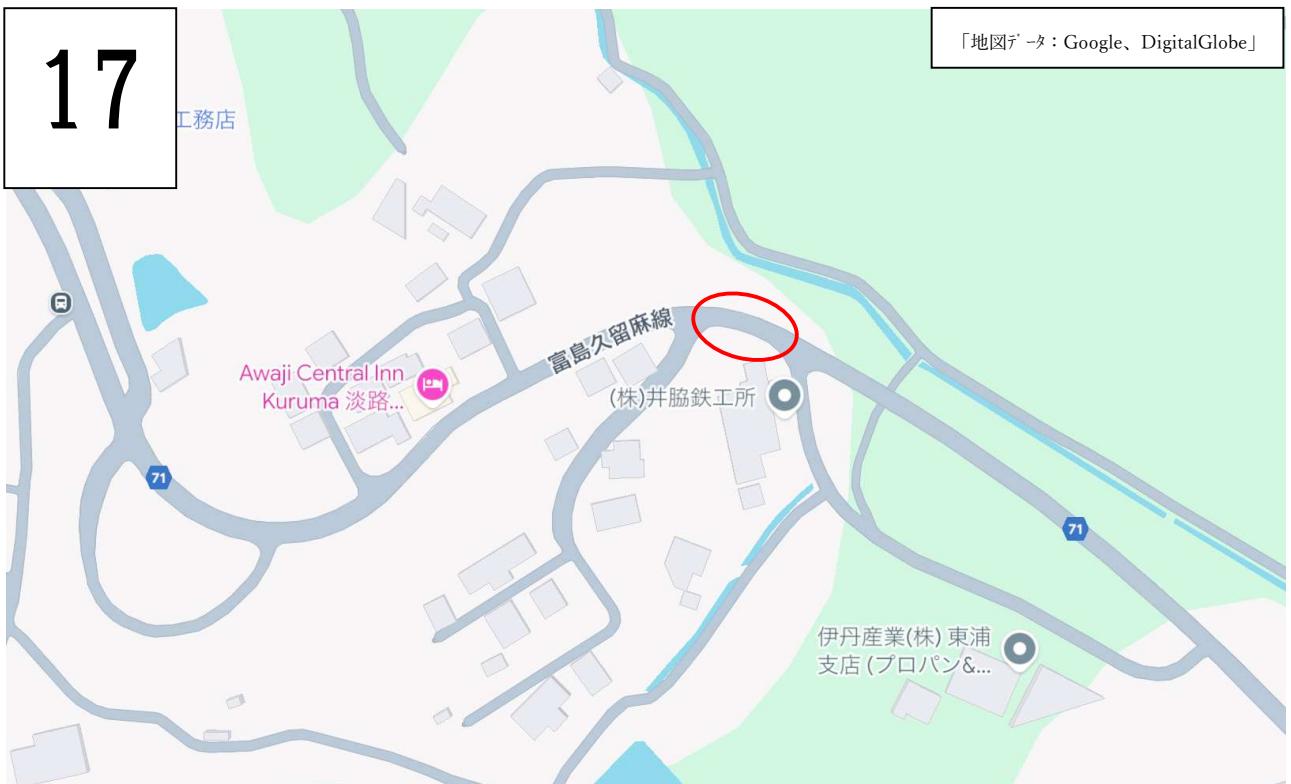
[No.17] 井脇鉄工所付近の通学路

・カーブで運転手から死角となりやすく、また、路側帯がやや広いため、車が路側帯内側に入ってくることもしばしばあり、自転車と自動車の接触が起こらないか心配される。

・車両の路側帯内側への侵入を防ぐため、クッションドラムを設置した。(令和7年度実施)

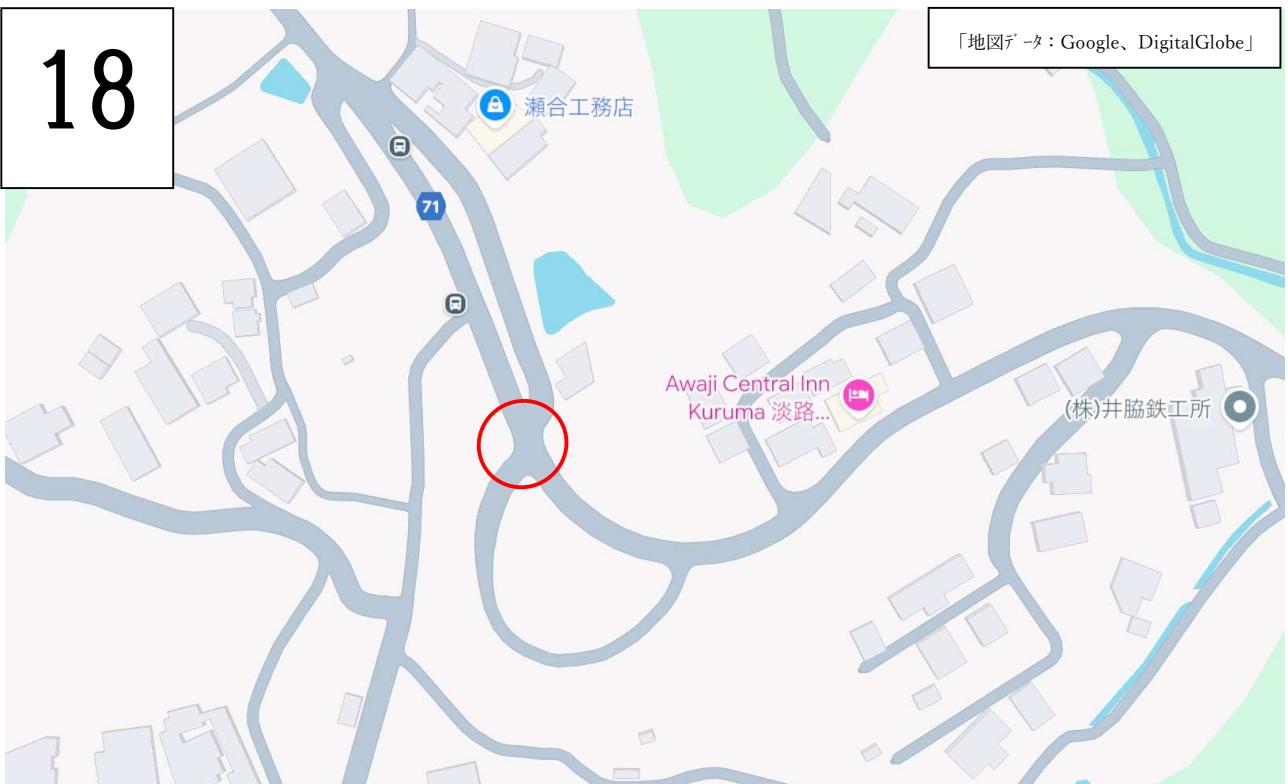
[No.18] 瀬合工務店付近の通学路

・車が多くスピードを出して往来するが、特に坂を上がる車にはカーブのため横断する生徒が運転手から死角となってしまい接触が起こらないか心配される。

・車両運転者に注意を促すため、注意喚起看板を設置した。(令和7年度実施)

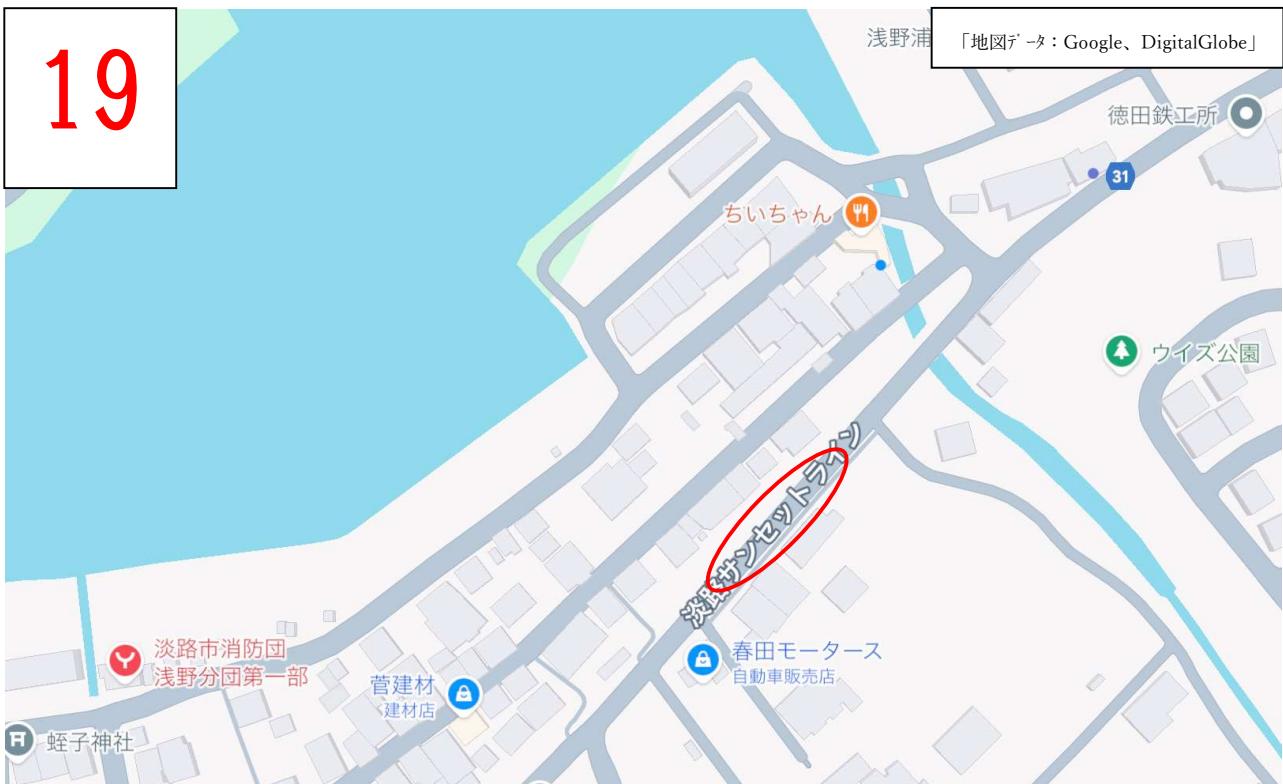
〔No.19〕 春田モータース海側の通学路

・路側帯が非常に狭く、自動車と接触の危険が非常に高い。また、アスファルトにも亀裂が入り盛り上がっている場所もありハンドルが取られる恐れがある。

・生徒が安全に通行できるよう、路面の舗装補修を行う。(令和8年度実施予定)
