(新) [No.1] レストラン大公北側の三叉路

【路線名】 市道連上大歳線と市道旧志筑連東宣

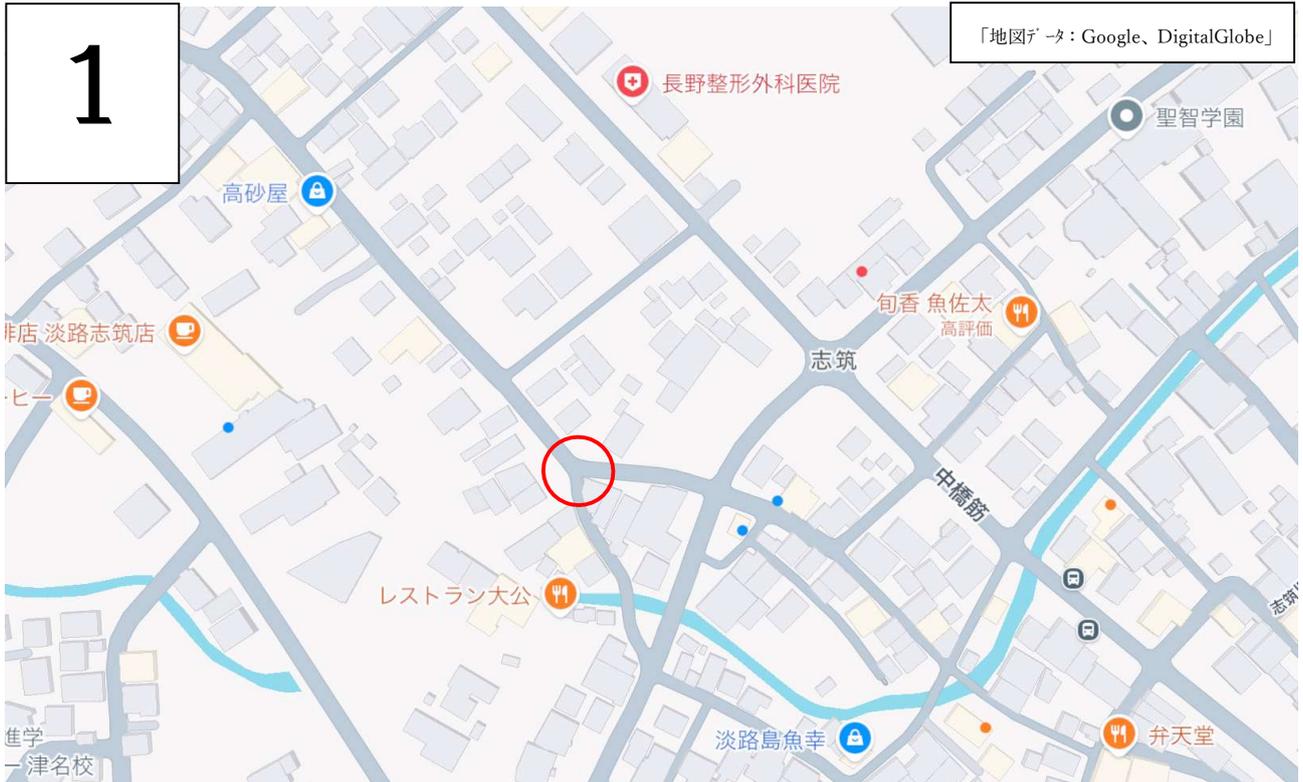
・カーブミラーはあるが、建物の陰になり通行する児童が運転者から認識しづらい。

・車両運転者に注意を促すため、電柱幕を設置した。(令和7年度実施)

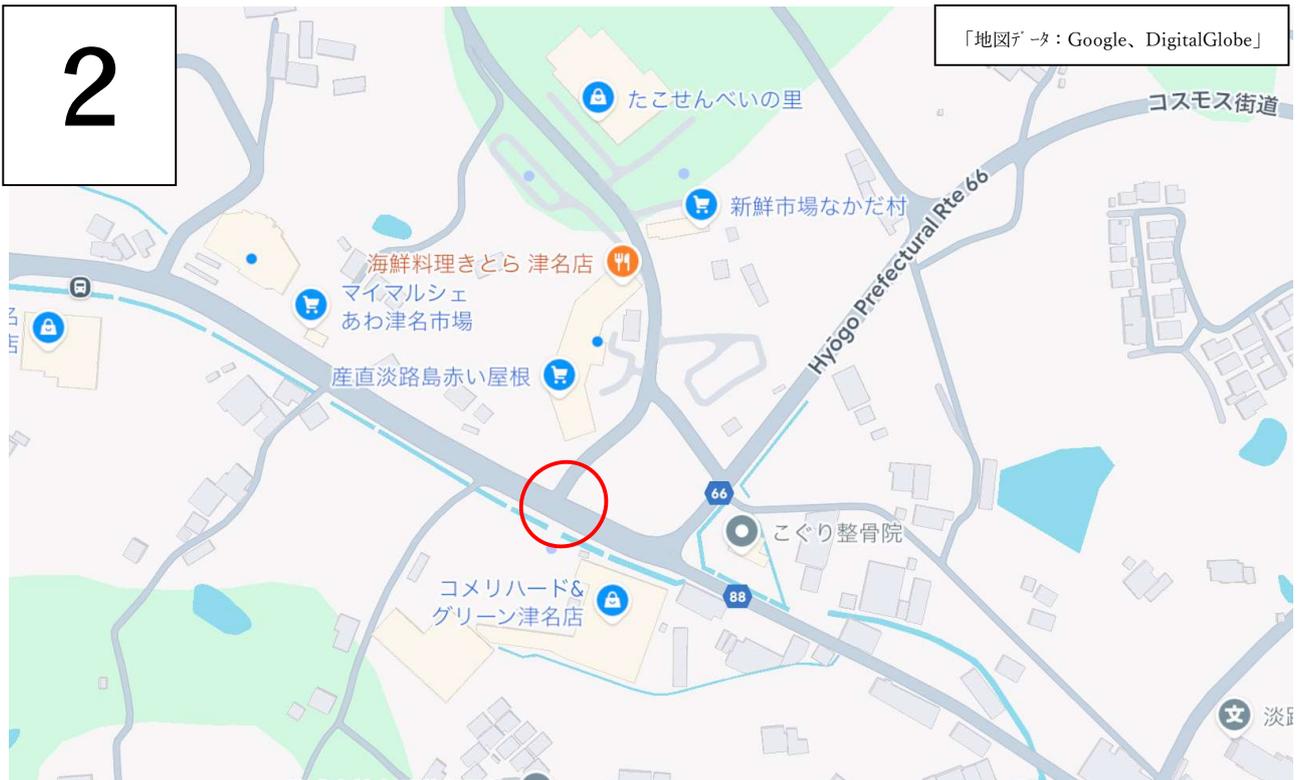
〔No.2〕 赤い屋根付近の横断歩道

- ・中田交差点には信号もあるが、赤い屋根から県道へ出てくる自動車は他府県のものも多く、児童が通ることを意識されていないのか、危ないと感じることが多い。
- ・児童が横断することを予測できず、停止できないようなスピードで入ってくる自動車もある。

- ・車両運転者に注意を促すため、薄くなっている「止まれ」の路面標示と停止線を塗り直した。（令和7年度実施）

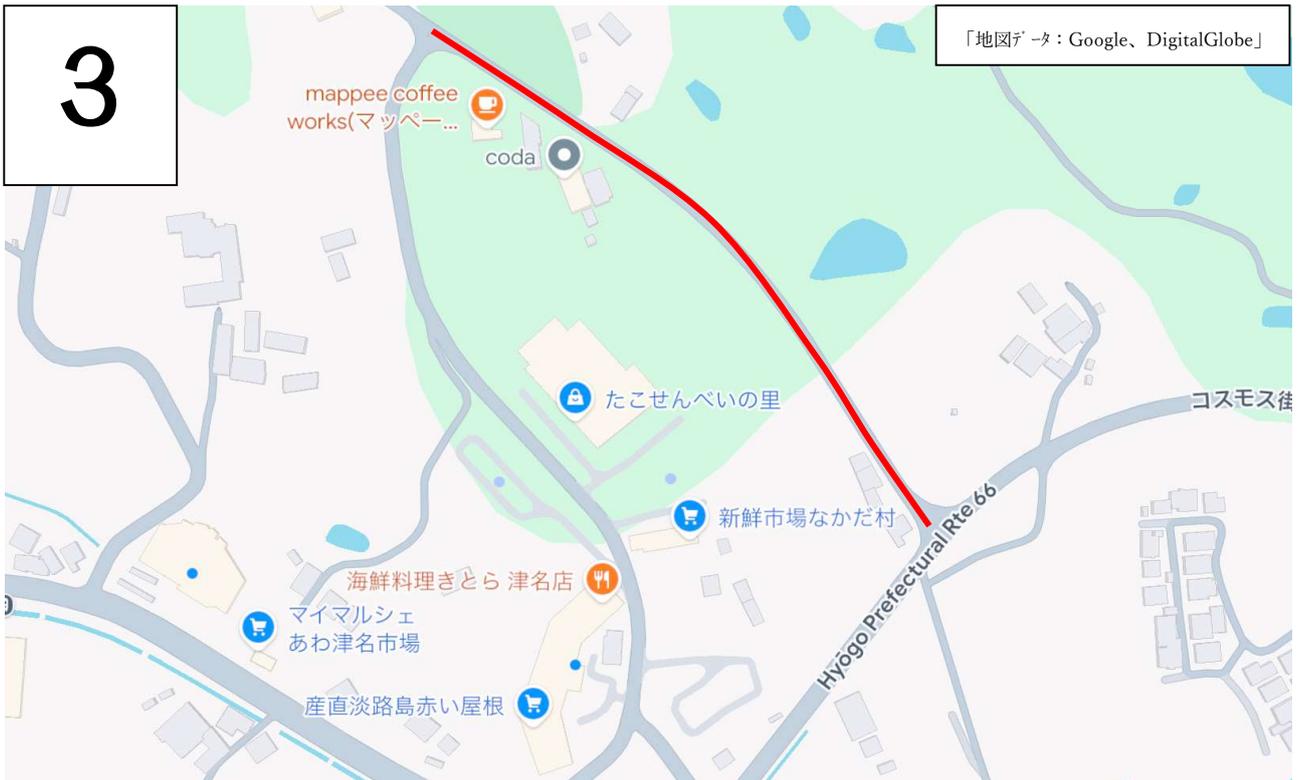
〔No.3〕 中田北交差点付近の通学路

- ・交通量が多い上に、通勤通学の時間帯にはスピードを落とさない車両も多い。
- ・外側線が消えてしまっていて車道との境目がわかりづらい。

- ・車両運転者に注意を促すため、薄くなっている外側線を塗り直した。（令和7年度実施）

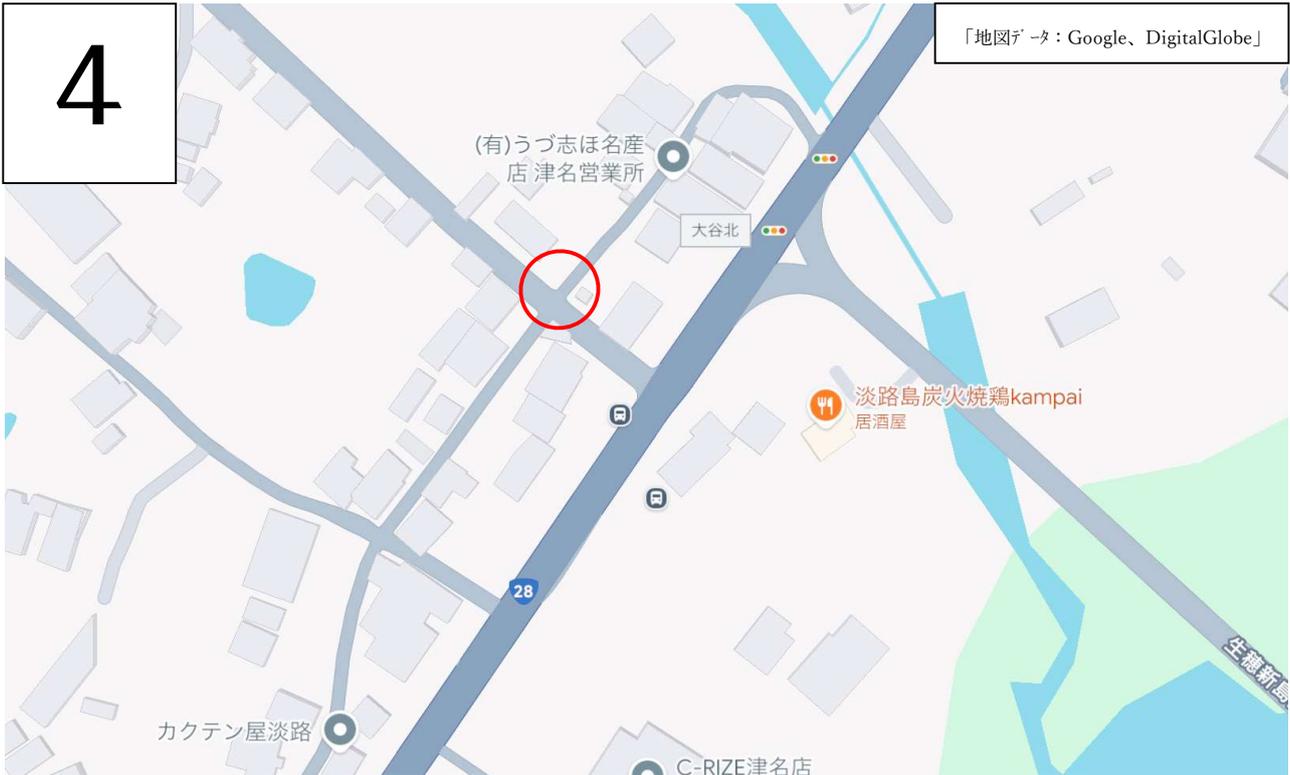
〔No.4〕 大谷 836 付近

・建物の壁が死角となり、児童が飛び出したとき、坂を下りてくる車両との接触が心配される。

・児童が飛び出さないよう、注意を促す路面標示を設置した。（令和7年度実施）

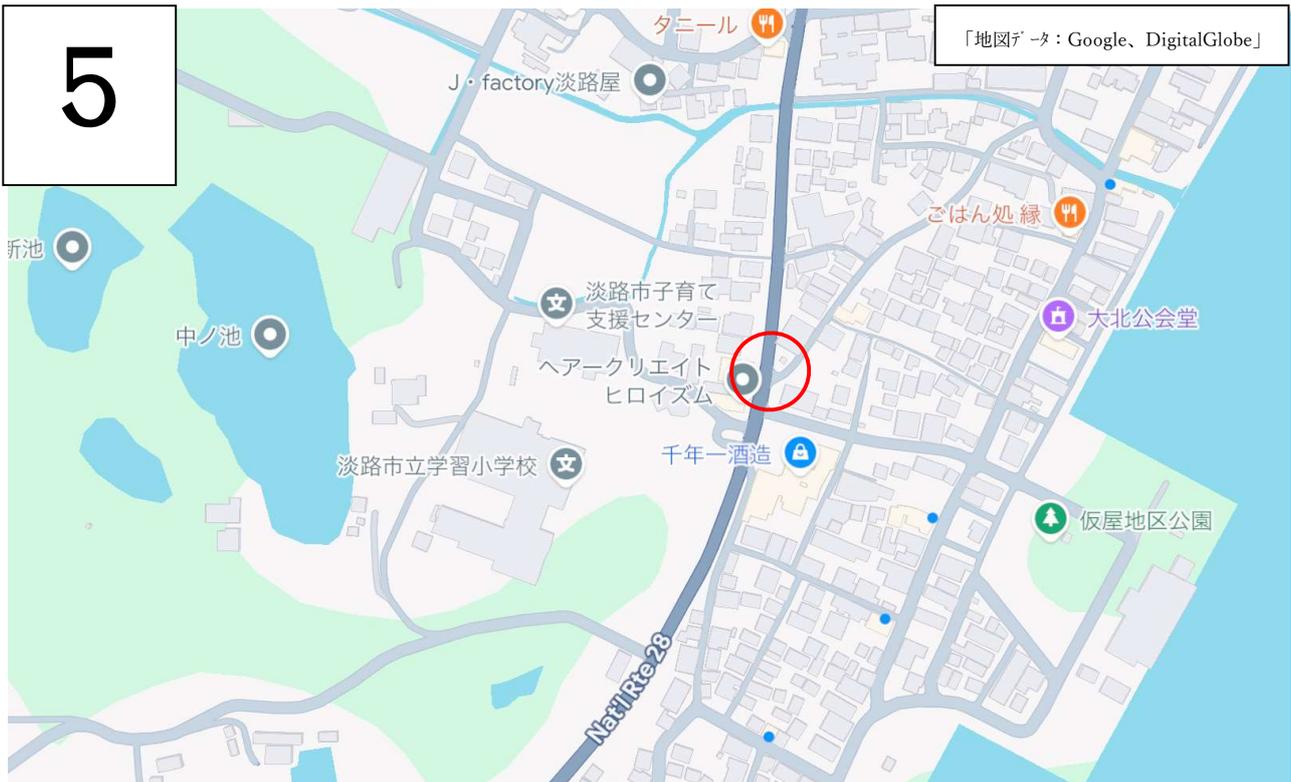
〔No.5〕 小学校北側歩道

・歩道が狭く、国道の外側線との間も狭い。志筑方面から右折しようとする車両の左側を、後続の車両が早いスピードで通行することもあり、車両と歩行する児童がかなり接近することもある。傘をさしての通学時などは、特に接触が心配される。

・車両運転者に速度抑制を促すため、上り線の減速マーク(破線)を延長設置した。(令和7年度実施)

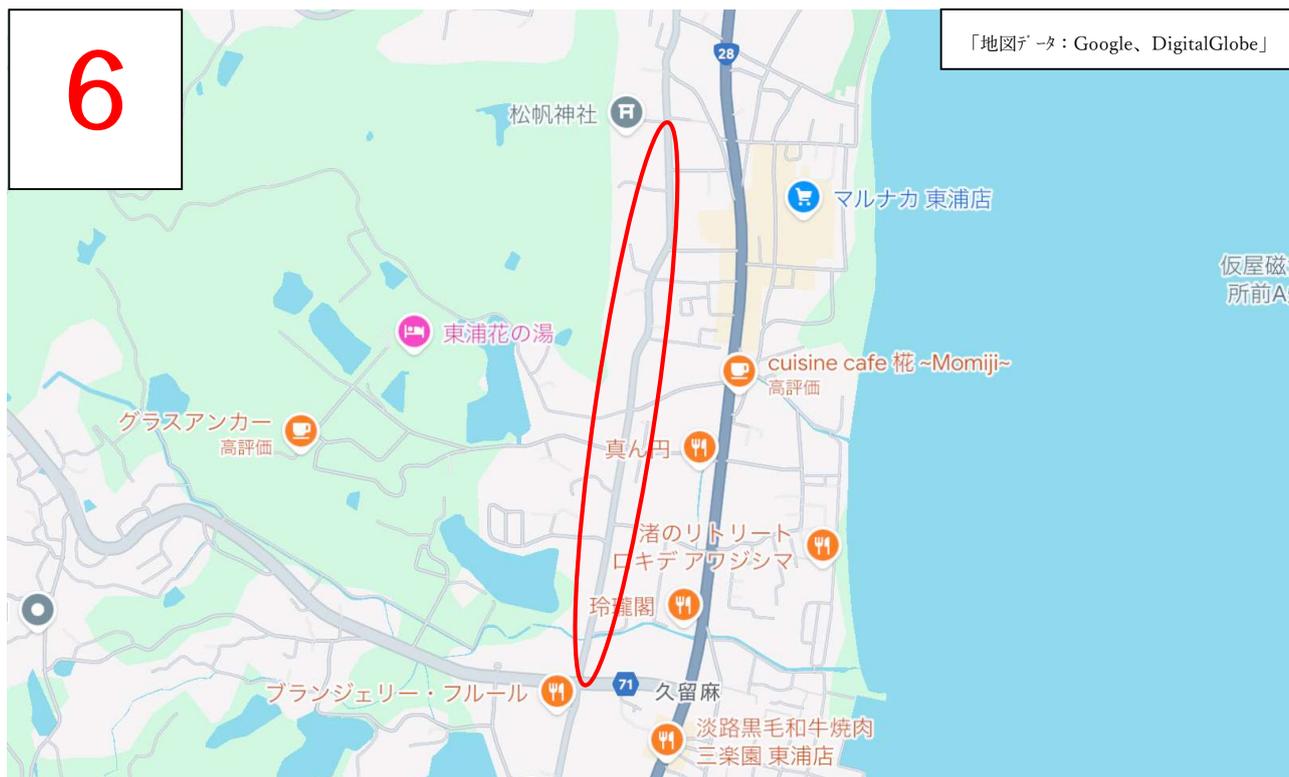
〔No.6〕久留麻西交差点から松帆神社に至る市道

・グリーンベルトの色が落ち、わかりにくい部分がある。また、外側線も消えかかっている部分が多くはっきりしないため、ドライバーは認識しづらい。

・車両運転者に注意を促すため、薄くなっている外側線、グリーンベルトを塗り直す。（令和8年度実施予定）

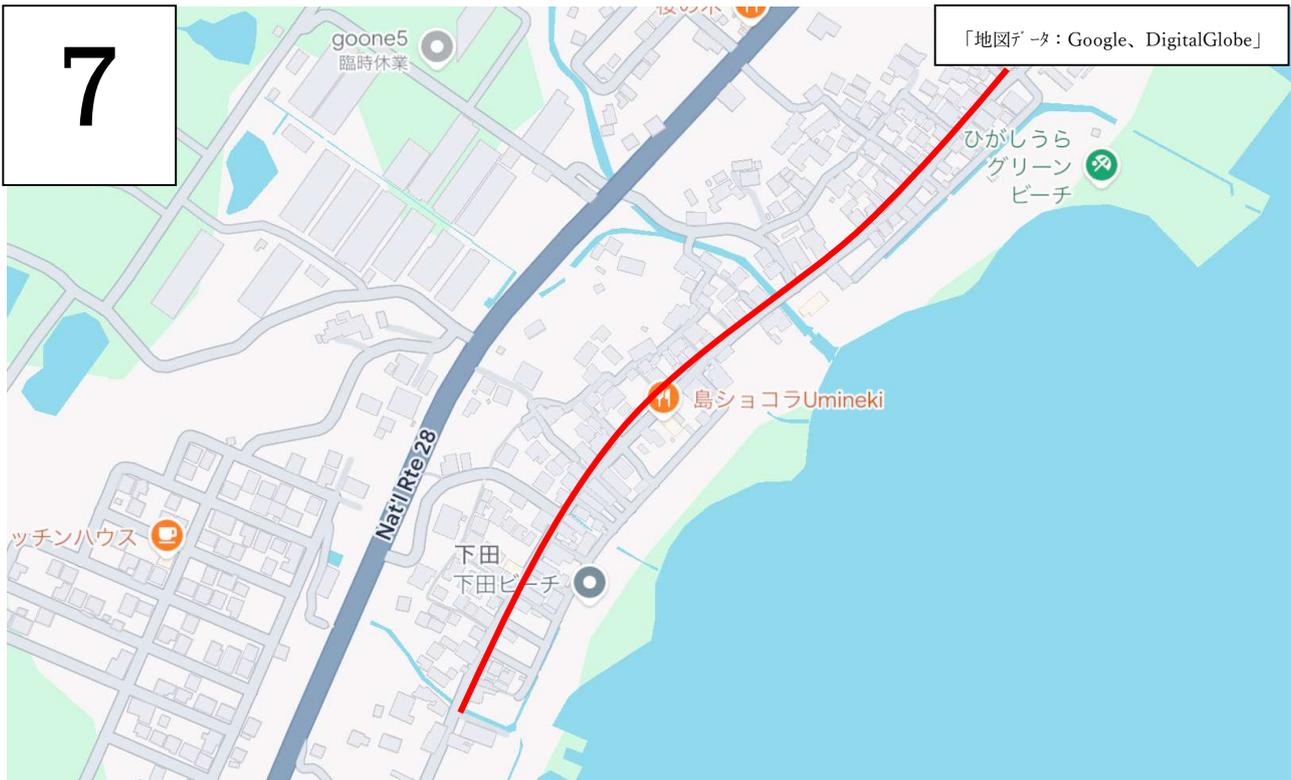
(新) [No.7] 下田方面からの通学路

・道幅が狭く、通学路とわかりにくい。他府県ナンバーの車も増えてきており、通学路との認識なくスピードを出して通行する車両が多くなってきた。

・車両運転者に通学路であることを呼び掛ける電柱幕(上り下り2箇所)を設置した。(令和7年度実施)

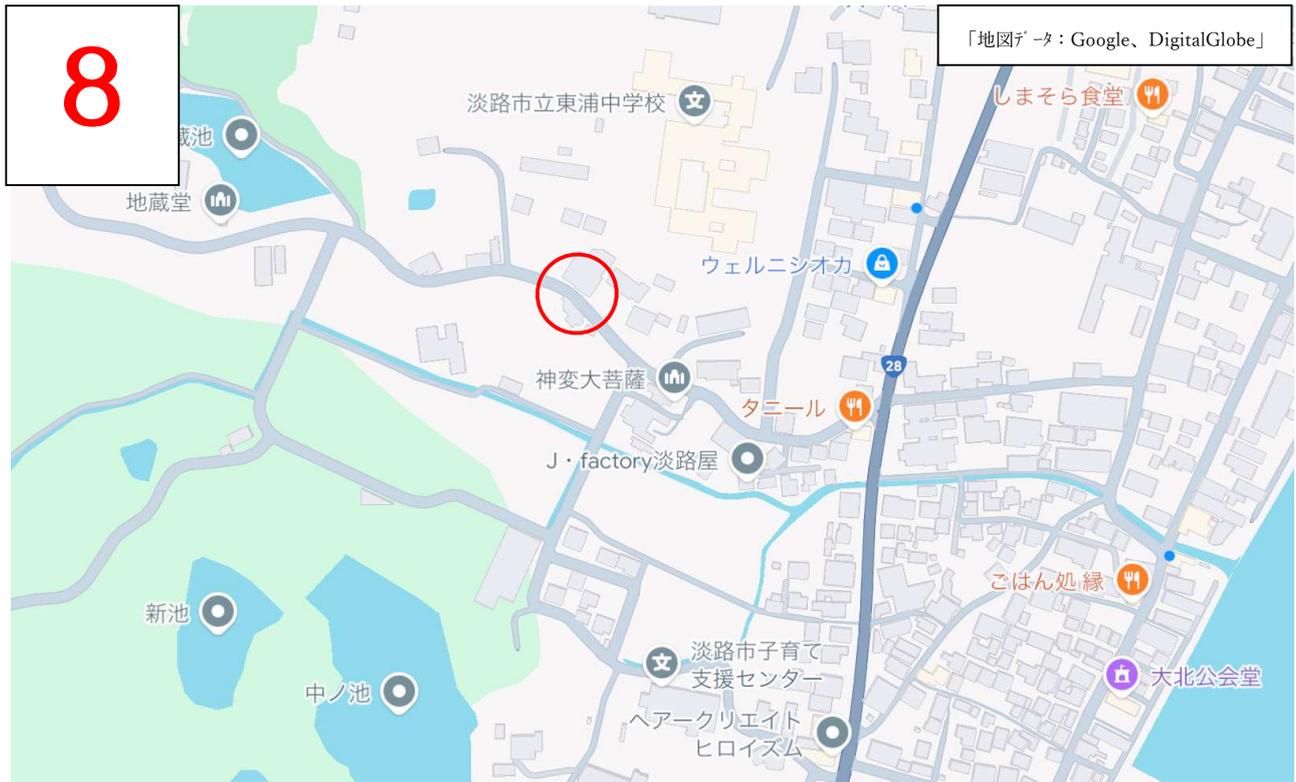
〔No.8〕 久留麻 1245-19 付近

・道路に面しており、堀のように深くなっている。10cmほどの縁石はあるが途切れてしまっている。

・児童への注意喚起を促すため、ラバーポール等を設置する。**(令和7年度実施予定)**

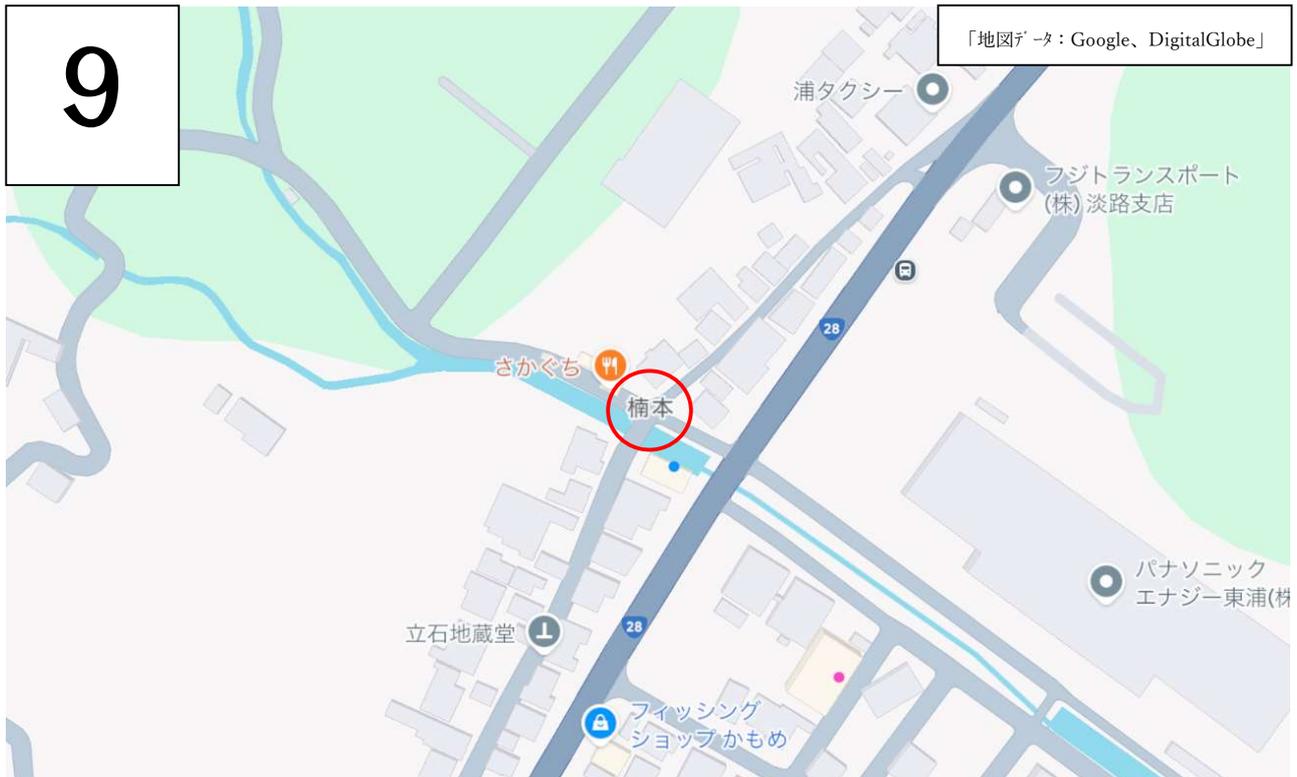
〔No.9〕坂口鮮魚店北側の十字路

・市道の交通量が多く、市道側には一旦停止の標識・止まれの文字が表示されているが、文字や停止線が消えかかっており、見えづらい。

・車両運転者に注意を促すため、薄くなっている「止まれ」の路面標示と停止線を塗り直した。
(令和7年度実施)

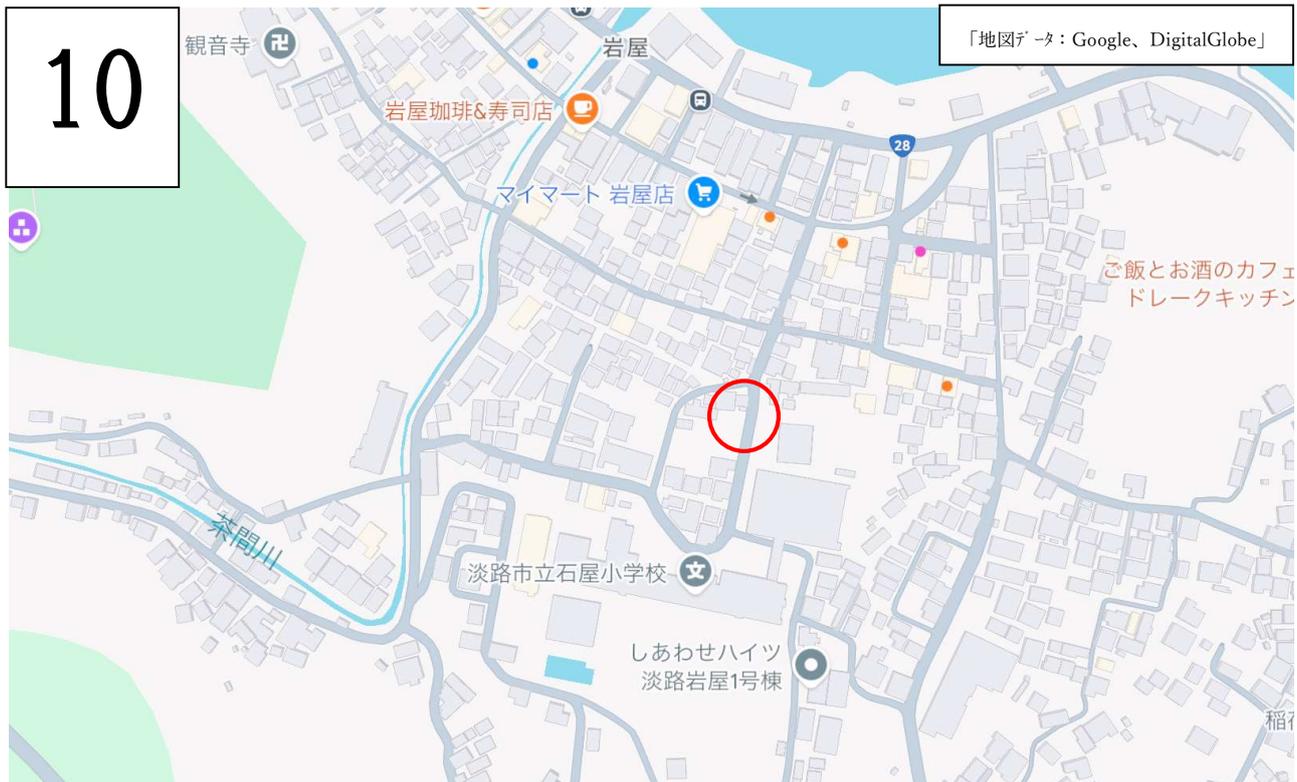
(新) [No.10] 正門から国道へ続く通学路

・登下校時の主要道路であるが、車一台が通れるような道幅の狭さ。通学時間帯でも自動車、自転車の往来がある。

・車両運転者に注意を促すため、薄くなっている「文注意」の路面標示と停止線を塗り直した。
(令和7年度実施)

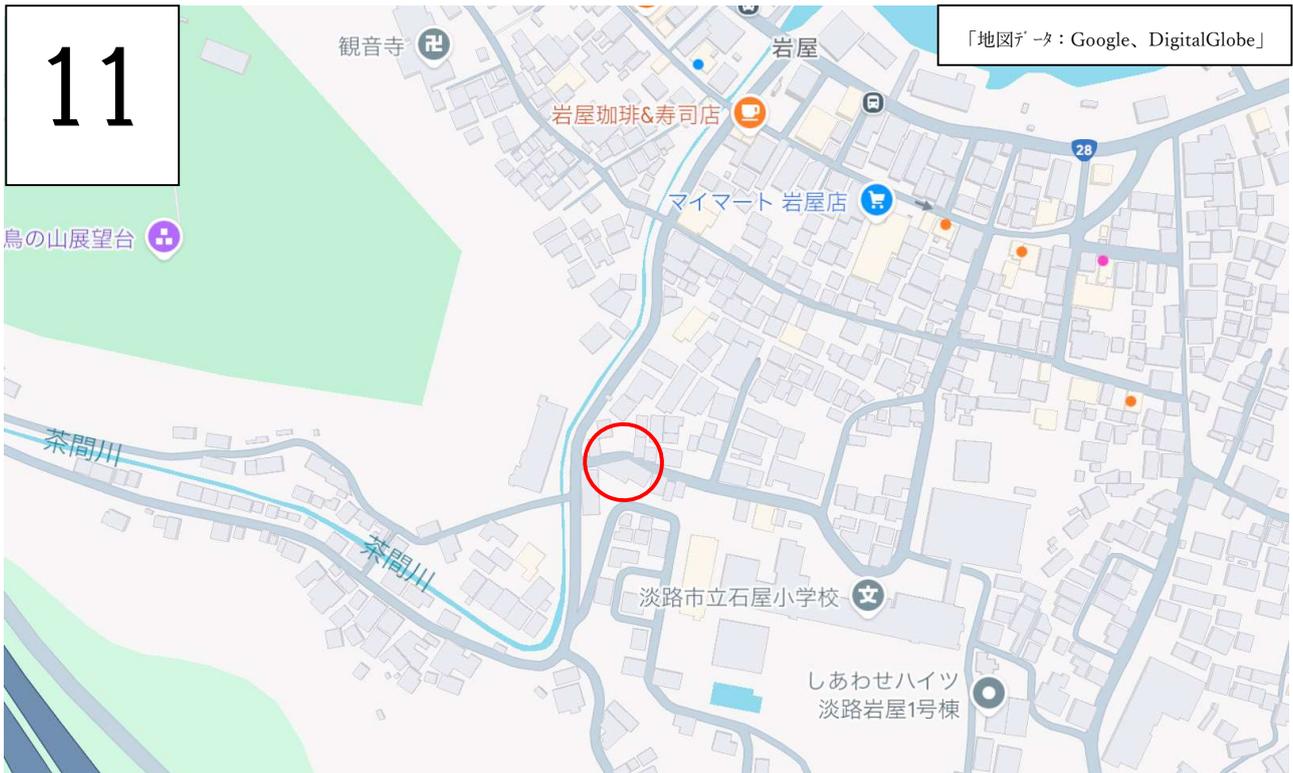
(新) [No.11] 正門から茶間川へ続く通学路

・緩やかなカーブで、しかも道幅が狭い箇所がある。通学時間帯には自動車の往来も多い。

・車両運転者に注意を促すため、薄くなっている「文注意」の路面標示と停止線を塗り直した。
(令和7年度実施)

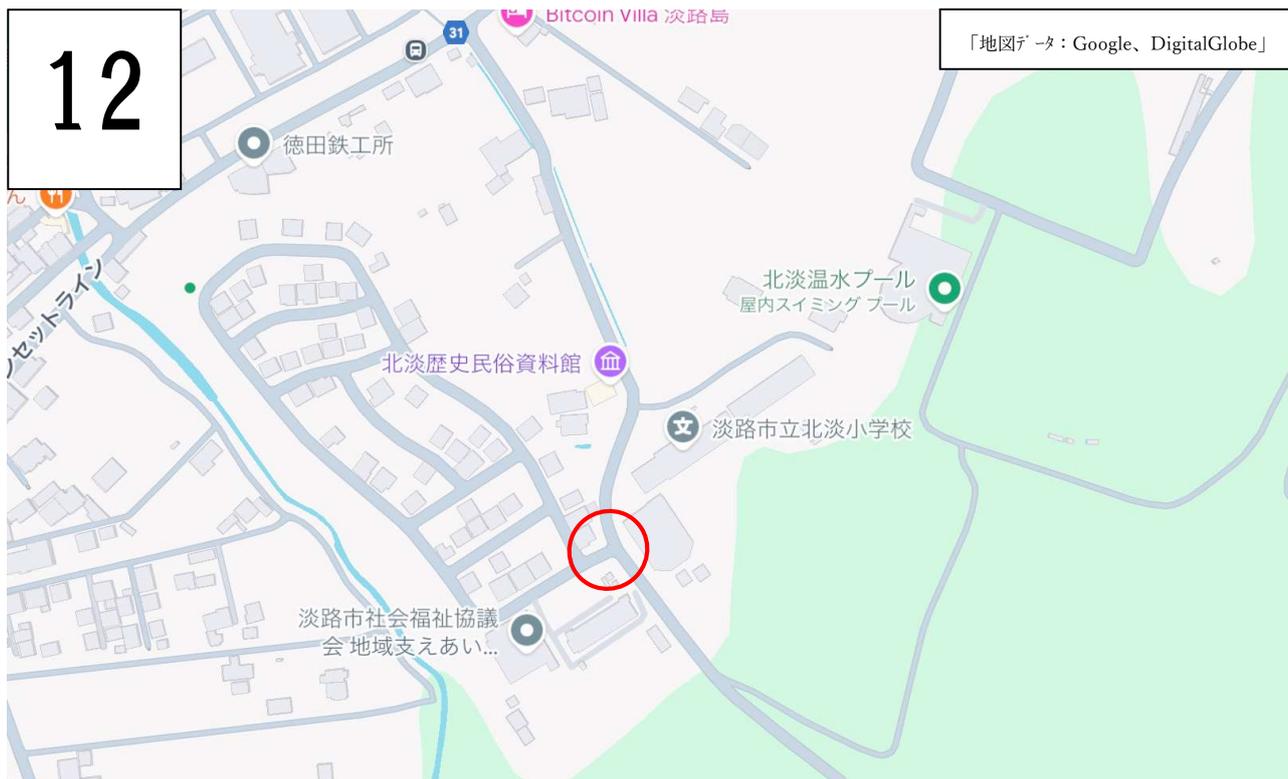
(新) [No.12] 西門前横断歩道

・上下から来る車両が見えにくく、特に山側から下りてくる車両はスピードを出して走行している。

・車両運転者に注意を促すため、古くなった電柱幕を取り替えた。(令和7年度実施)

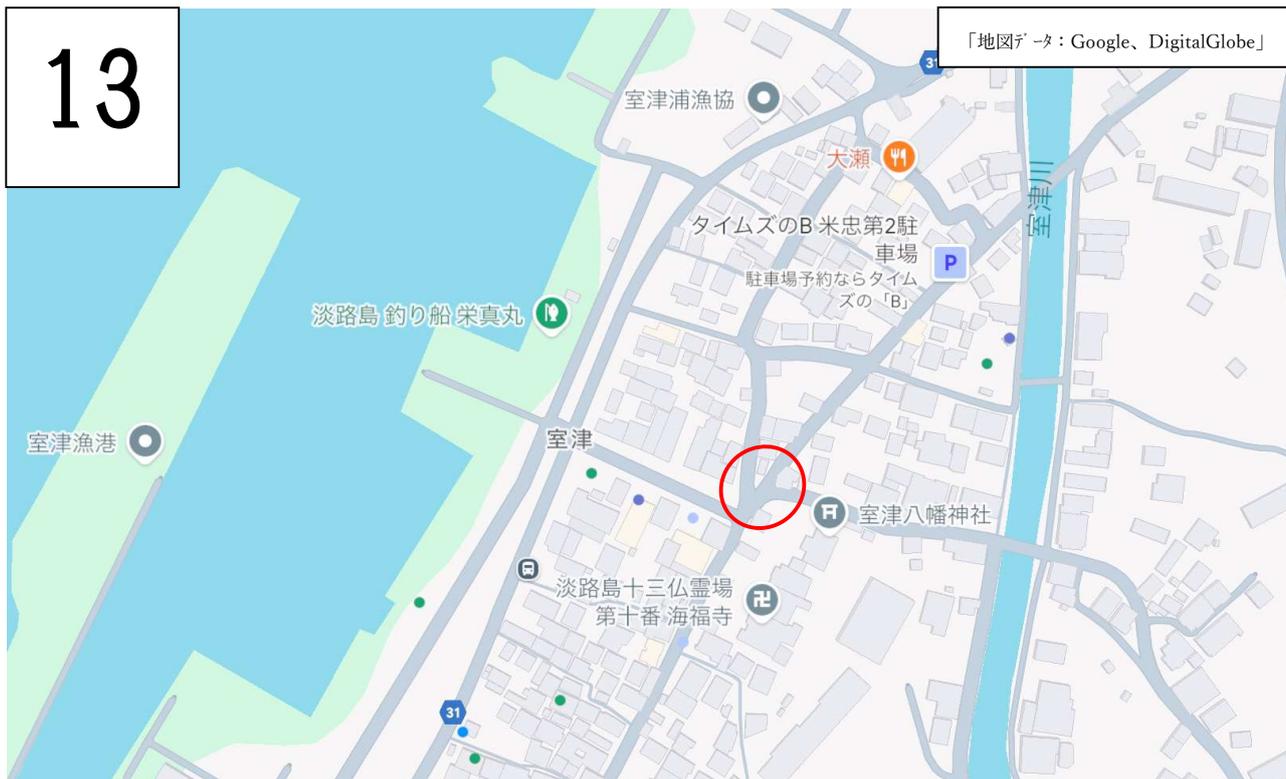
〔No.13〕 室津八幡神社付近のT字路

・周辺の建物の死角になり、見通しが悪い。飛び出しやスピードが出ている車もある。カーブミラーも劣化しているため見えにくく、四方の状況が分かりにくい。

・車両運転者が登下校する生徒をはっきり確認できるよう、カーブミラーを取り替えた。（令和7年度実施）

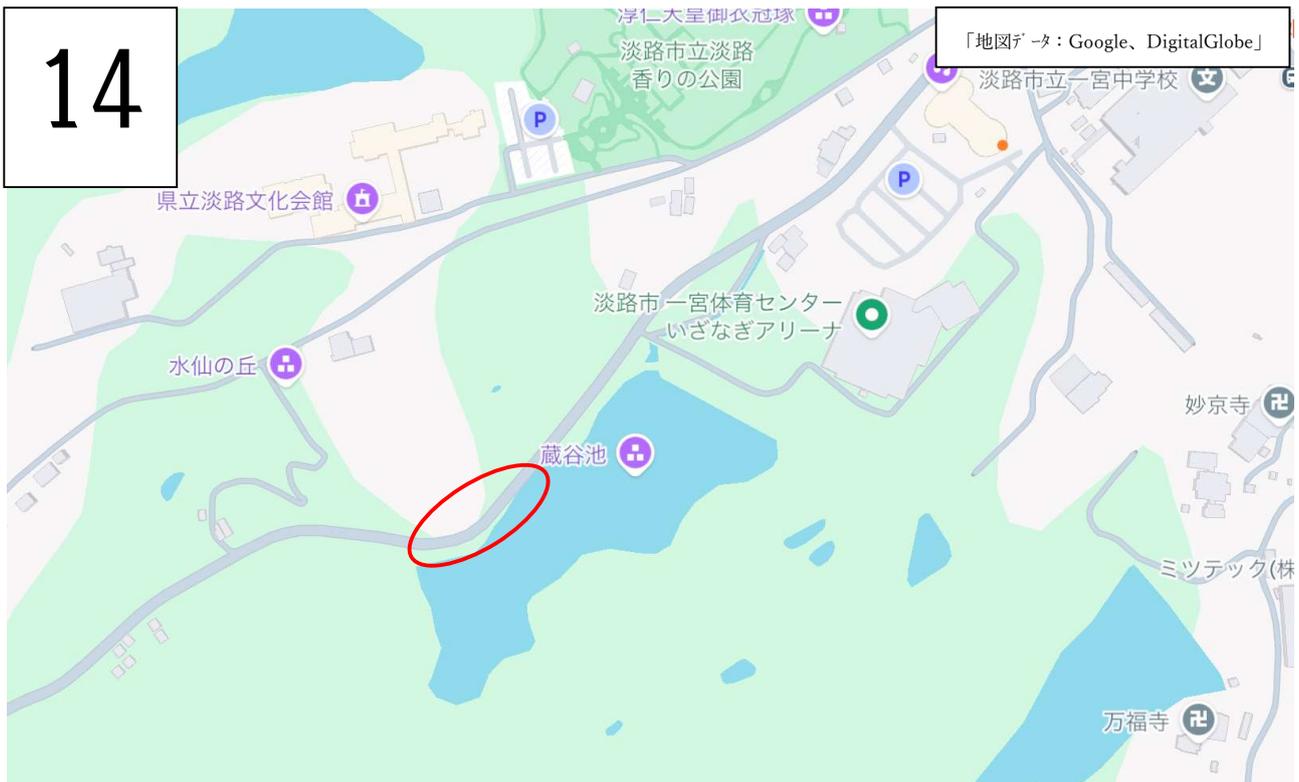
〔No.14〕 蔵谷池横のカーブ

・大変見通しが悪いカーブが連続するが、カーブミラーが劣化しているため通学する自転車等が見えづらい。

・車両運転者が登下校する生徒をはっきり確認できるよう、カーブミラー（2箇所）を取り替えた。（令和7年度実施）

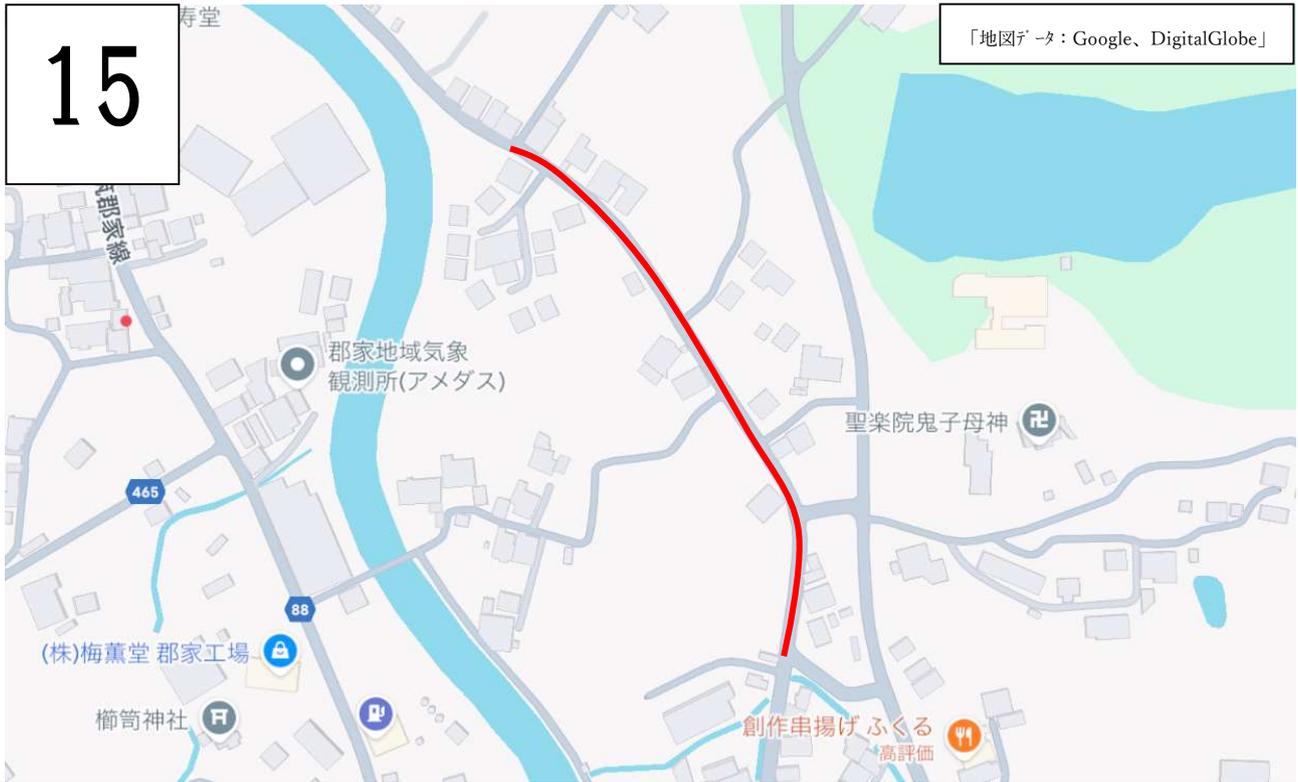
(新)〔No.15〕 北山 33-4 付近から北山 1623 付近までの区間

【通学路の状況】
 ・道幅は狭いが、県道の抜け道として利用する車も多い。グリーンベルトは、片側にのみ塗布されている。

【対策内容】
 ・車両運転者に注意を促すため、電柱幕を増設した。(令和7年度実施)

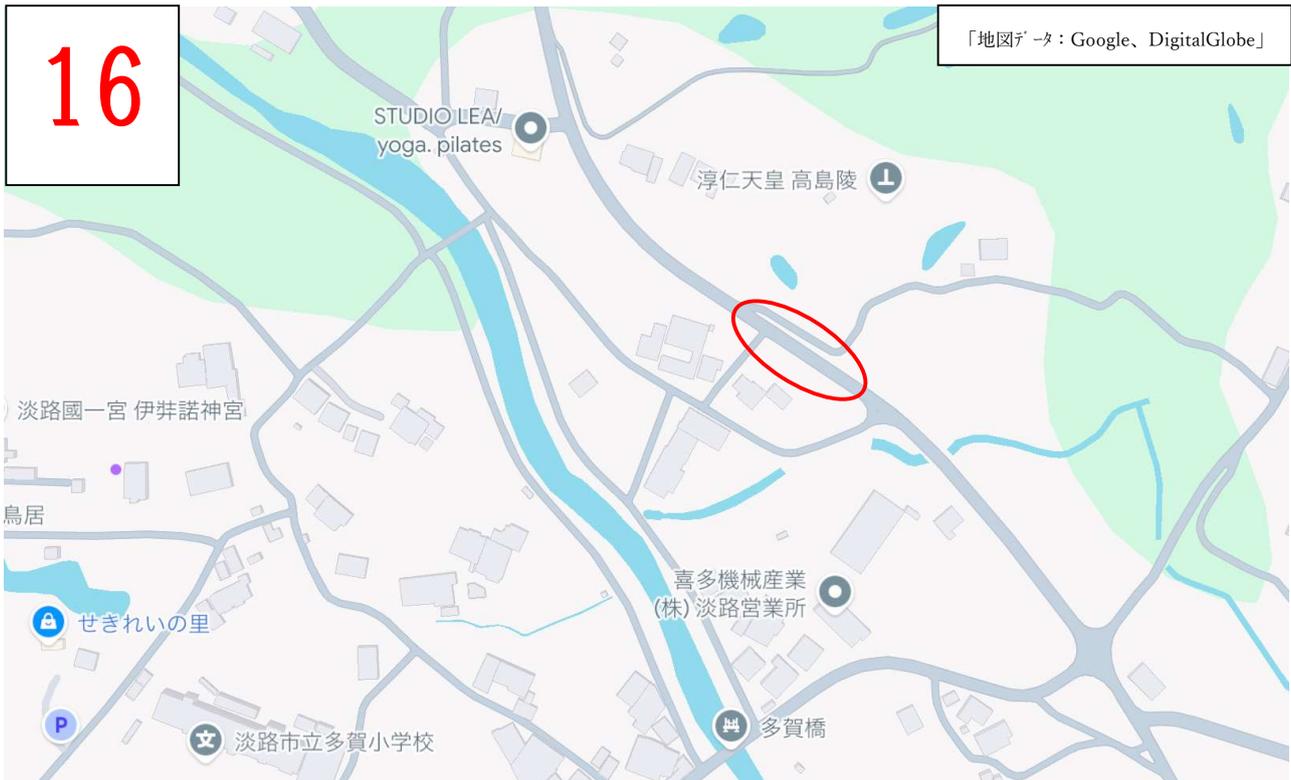
〔No.16〕 多賀保育所北側の歩道

・路面にひび割れが入り、そこに雑草が生えたことで、さらにひび割れがひどくなり歩道の大半分が通れない状況になっている。また、歩道の際に沿って背の高い雑草が生え、視界が遮られている。

- ①児童が安全に通行できるよう、雑草を除去する。
- ②歩道の整備、補修を行う。(令和8年度実施予定)

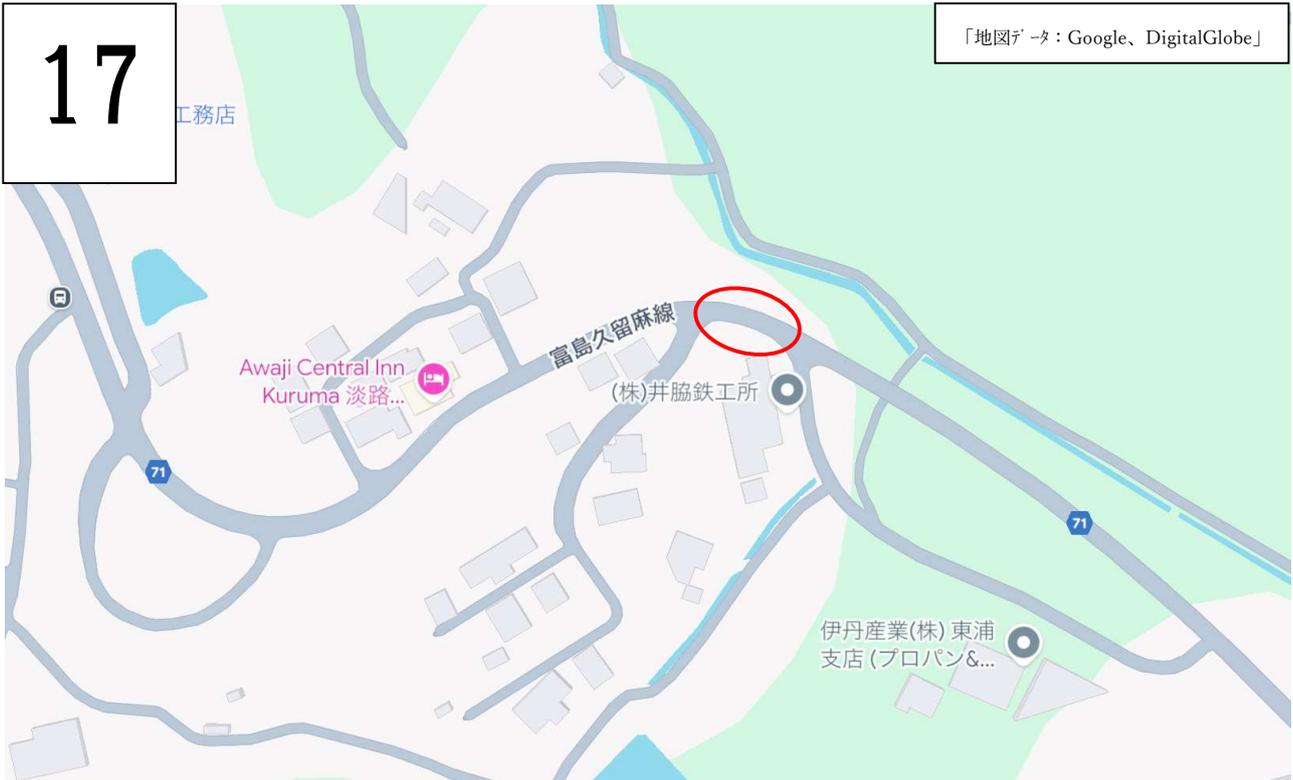
〔No.17〕 井脇鉄工所付近の通学路

・カーブで運転手から死角となりやすく、また、路側帯がやや広いため、車が路側帯内側に入ってくることもしばしばあり、自転車と自動車の接触が起こらないか心配される。

・車両の路側帯内側への侵入を防ぐため、クッションドラムを設置した。(令和7年度実施)

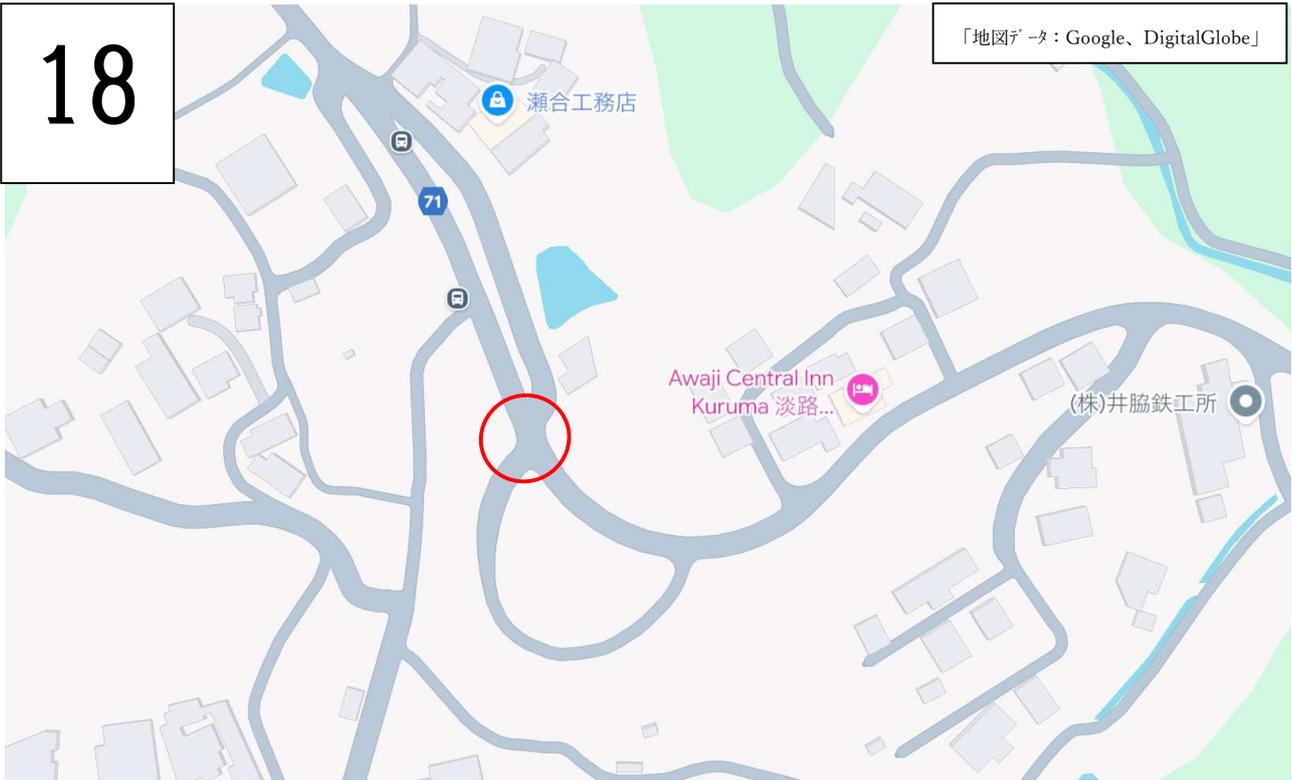
〔No.18〕 瀬合工務店付近の通学路

・車が多くスピードを出して往来するが、特に坂を上がる車にはカーブのため横断する生徒が運転手から死角となってしまうため接触が起こらないか心配される。

・車両運転者に注意を促すため、注意喚起看板を設置した。(令和7年度実施)

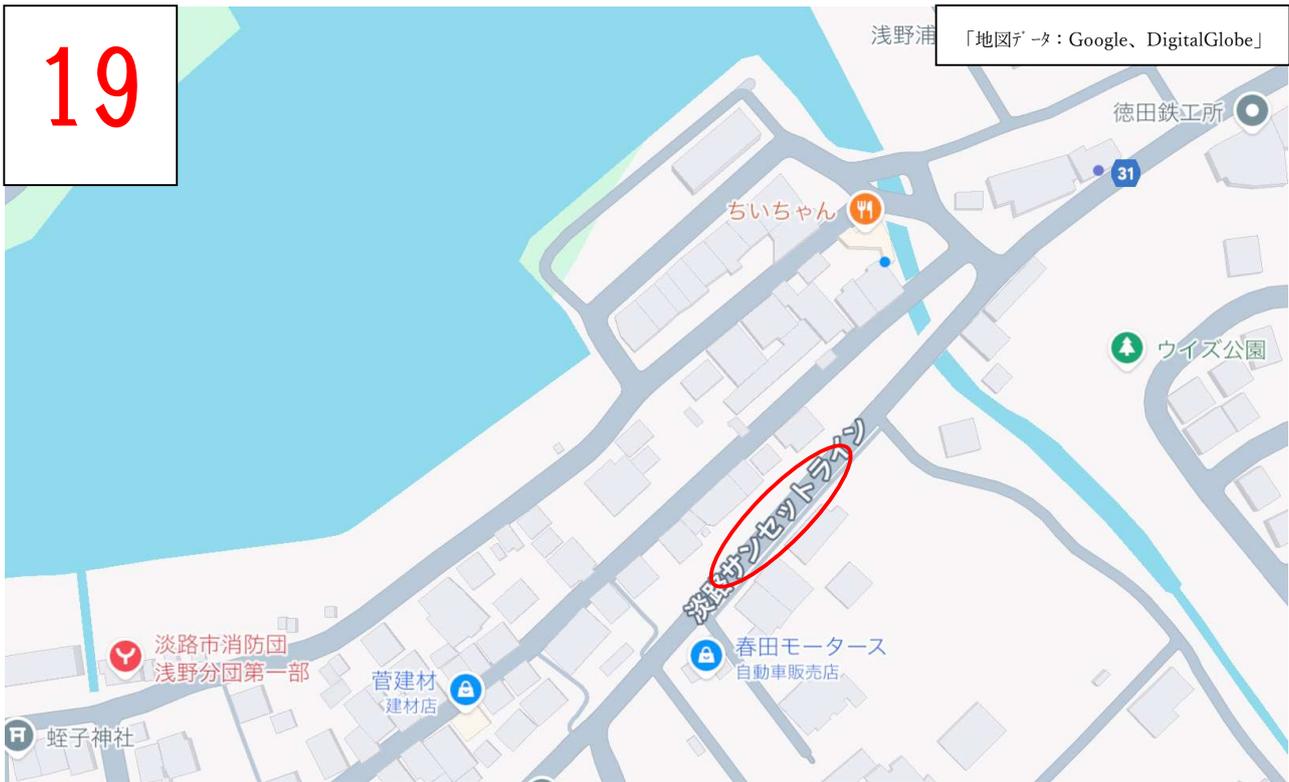
〔No.19〕 春田モーターズ海側の通学路

・路側帯が非常に狭く、自動車と接触の危険が非常に高い。また、アスファルトにも亀裂が入り盛り上がっている場所もありハンドルが取られる恐れがある。

・生徒が安全に通行できるよう、路面の舗装補修を行う。(令和8年度実施予定)
