## 〔No.1〕 塩田会館前カーブ付近

【路線名】 県道 469 号線(上内膳塩尾線)

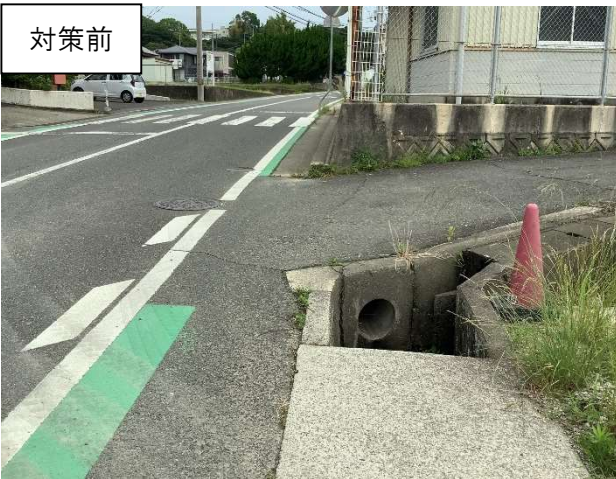
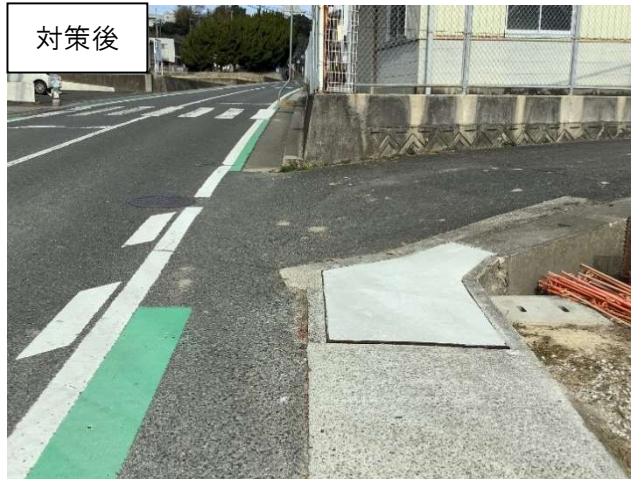
・カーブのため、車から子どもが見えにくい。さらに路側帯が狭小で、傍の水路に転落する恐れがある。

・児童が誤って水路へ落ちたりすることのないように、溝蓋を設置した。(令和6年度実施)

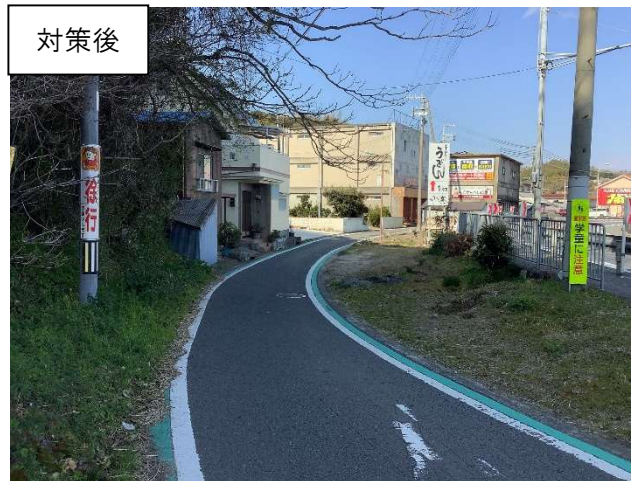
## 〔No.2〕 金太郎寿司から淡路信用金庫までの道

・通勤、通学のための抜け道となっているため、速度を出して走る車が多い。

・車両運転者に注意を促すため、電柱幕、立て看板を増設した。(令和6年度実施)

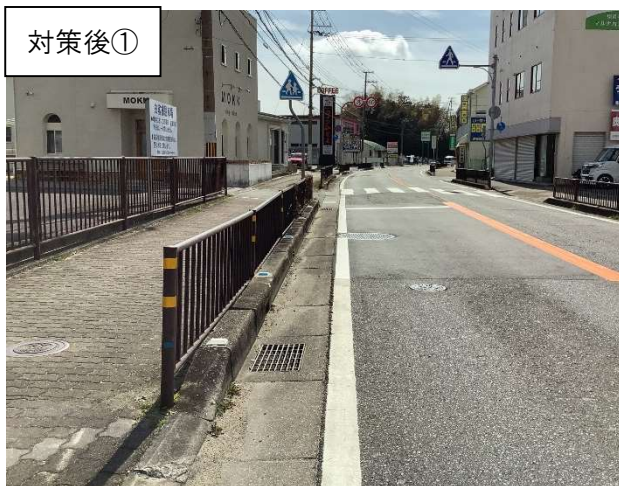
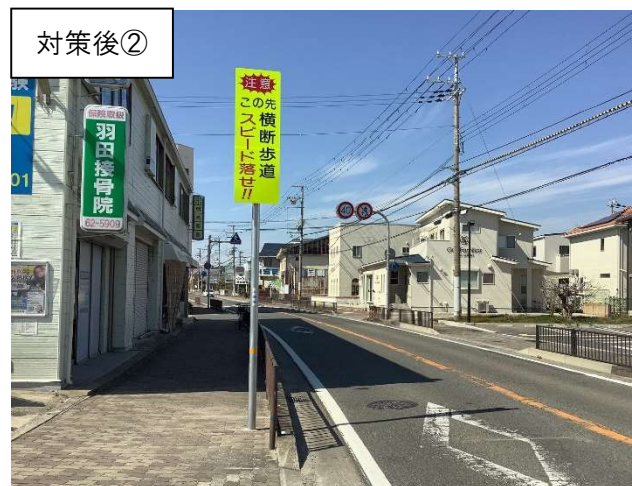
### 〔No.3〕 Dogsalon MOKK 前の横断歩道

・信号のない横断歩道であり、交通量も多く、横断歩道で車が止まってくれないことが多い。

- ①横断歩道の位置がはっきりとわかるよう、防護柵に反射テープを設置した。
- ②志筑新島側には注意喚起看板を設置した。(令和6年度実施)

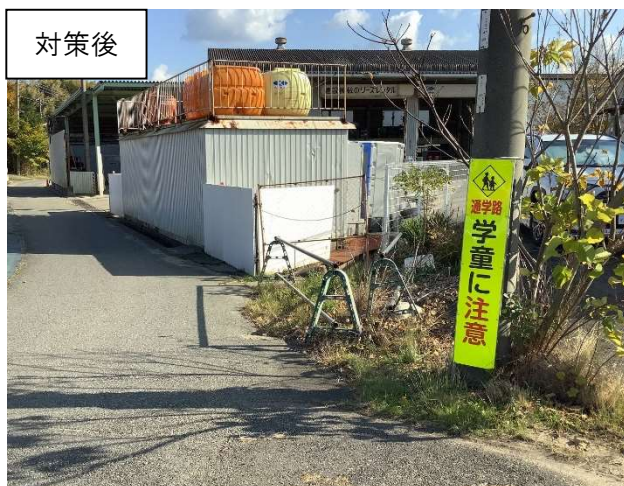
### 〔No.5〕 中田交差点付近の通学路

・朝の忙しい時間帯に、通学路としての利用を知らないドライバーが、スピードを落とさず通っていることがある。

・車両運転者に注意を促すため、立て看板(上り下り2箇所)を設置した。(令和6年度実施)

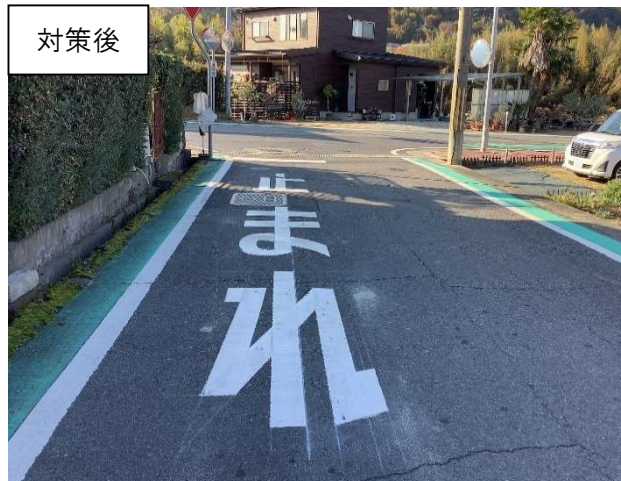
### 〔No.6〕 大町小学校横 T 字路

・交通量が多く、カーブミラーでの確認もしにくい。停止線が見えにくく、「止まれ」の路面標示が消えかけている。

・車両運転者に注意を促すため、薄くなっている「止まれ」の路面標示と停止線を塗り直した。  
(令和7年度実施)

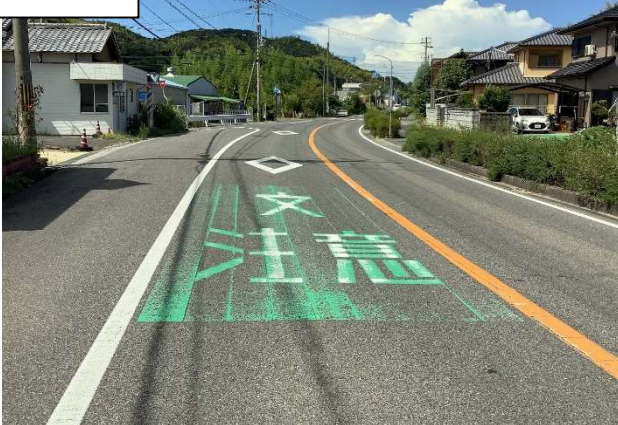
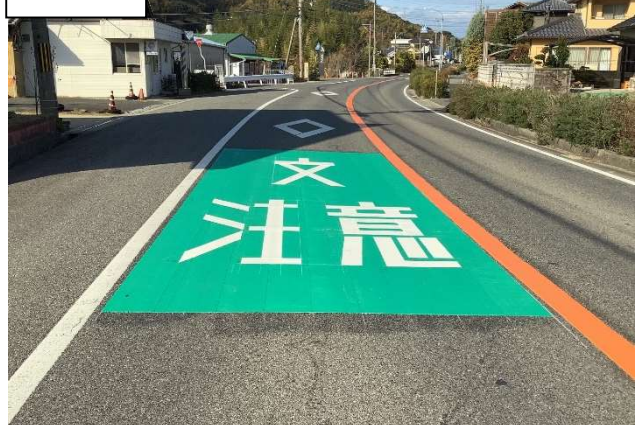
## 〔No.7〕 大町小学校前県道

・特に登校時、交通量の多い箇所であるが路面標示(文 注意)が消えかけている。

・車両運転者に注意を促すため、「文注意」の路面標示を塗り直した。(令和6年度実施)

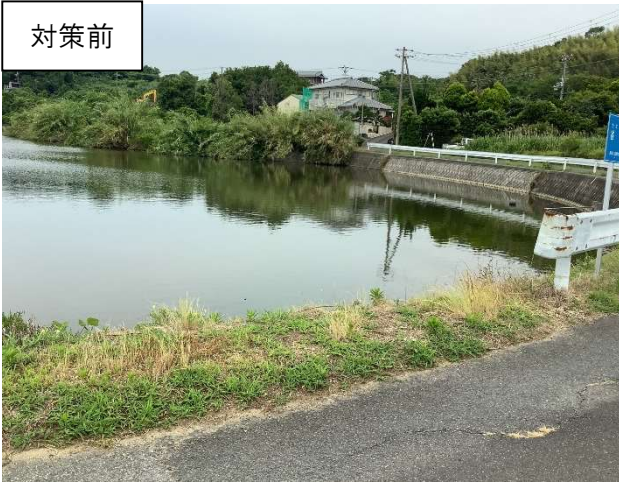
## 〔No.8〕 谷池の北側道路

・一部池との間にガードレールが設置されていない箇所がある。子どもが通行中に池をのぞいたり、車をよけてバランスを崩した際に池に落ちる恐れがある。

・児童が安全に通行できるよう、該当箇所にガードレールを設置した。（令和6年度実施）

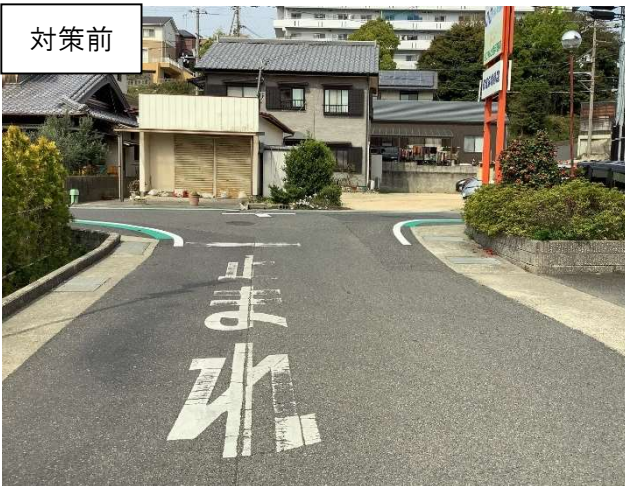
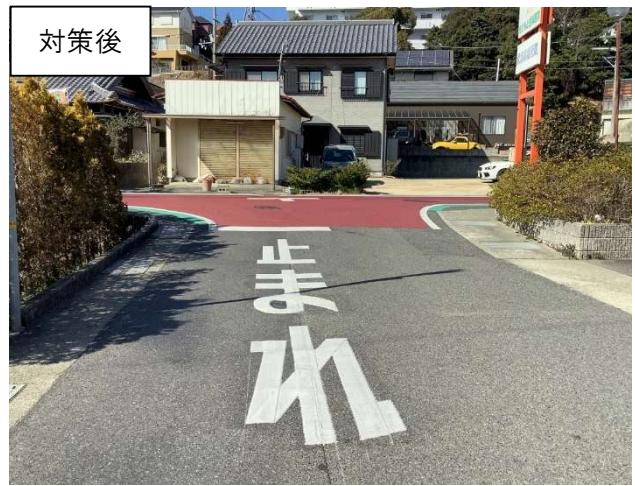
## 〔No.9〕北の街横 T 字路

・T 字路に隣接している家屋の植木によって、児童が国道からの車両に気づきにくい。

- ①薄くなっている「止まれ」の路面標示と停止線を塗り直した。
- ②危険箇所をカラー舗装した。(令和6年度実施)

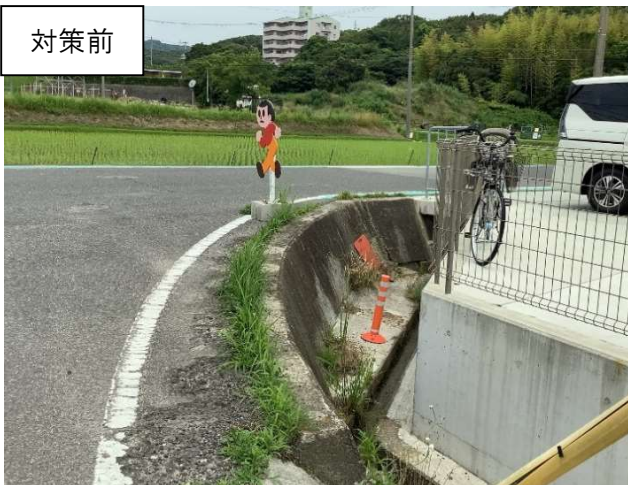
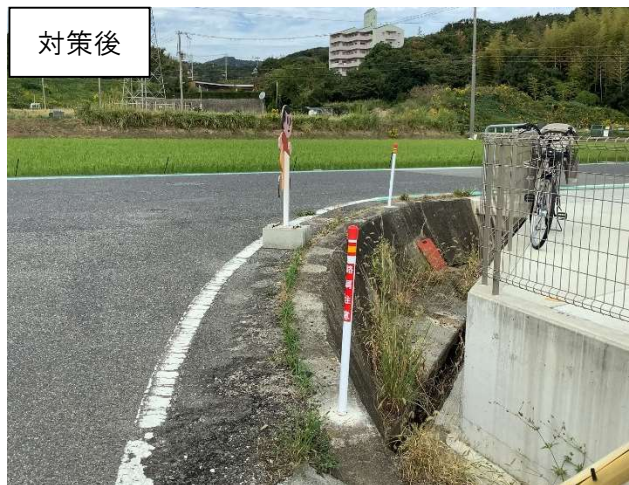
## 〔No.10〕 サンパーク下変則十字路

・交通量が多く、抜け道として利用する車のスピードも速く、登下校時児童が路肩に寄るがフェンス等がないため、溝に転落する恐れがある。

・児童への注意喚起を促すため、危険杭を設置した。（令和6年度実施）

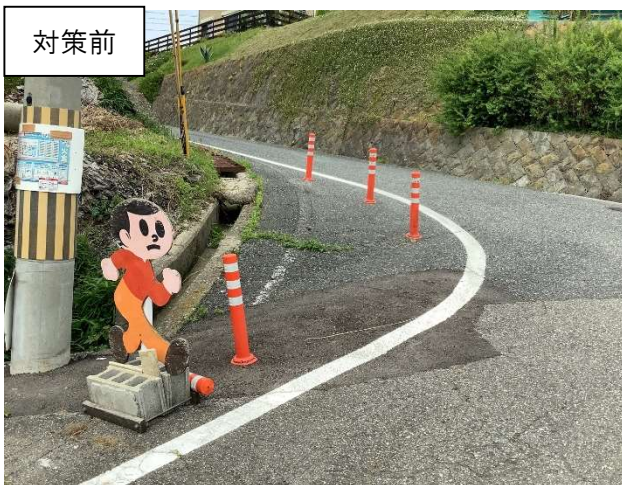
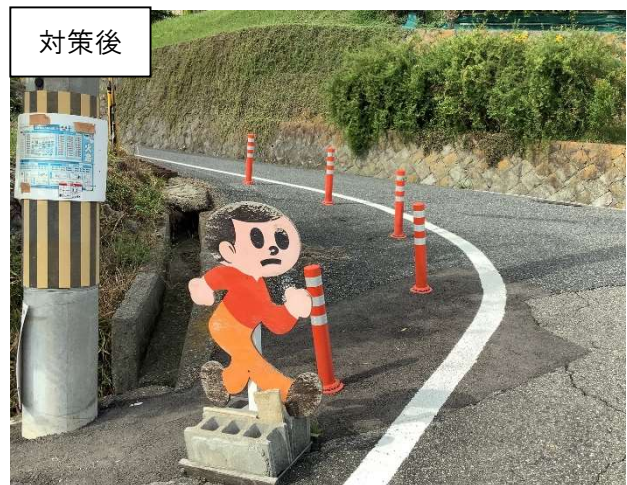
### 〔No.11〕 本福寺下三叉路

・急なカーブとなっており、自動車による歩行者等の巻き込みが懸念されるため、歩道部分を広げ、ラバーポールを立てているが、ラバーポールが折れてしまっている。

・児童が安全に通行できるよう、折れたラバーポールを修繕した。（令和6年度実施）

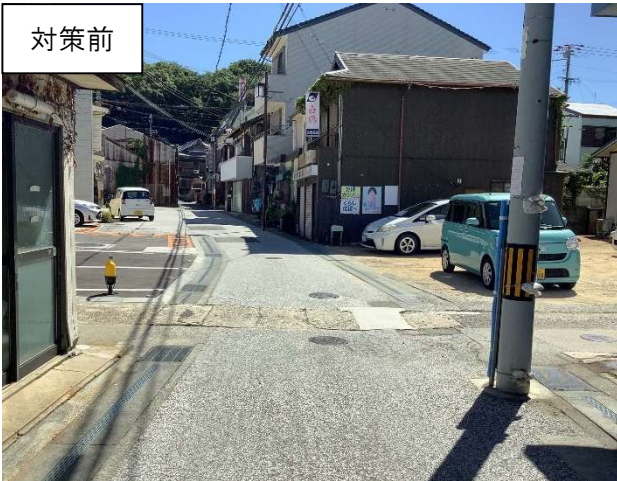
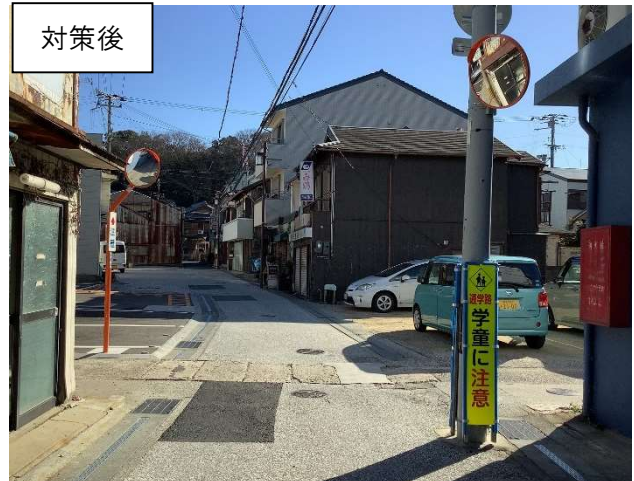
## 〔No.12〕 関海事工業所前十字路

・小学校方向へ進む車、小学校方向から来る車にとって商店街を進む児童、自転車が見えづらい。元はカーブミラーがあったが隣接の家屋の解体の時になくなった。

- ①車両運転者が登下校する児童生徒を確認できるよう、カーブミラー(2方向)を設置した。
- ②車両運転者に注意を促すため、2方向に立て看板を設置した。(令和6年度実施)

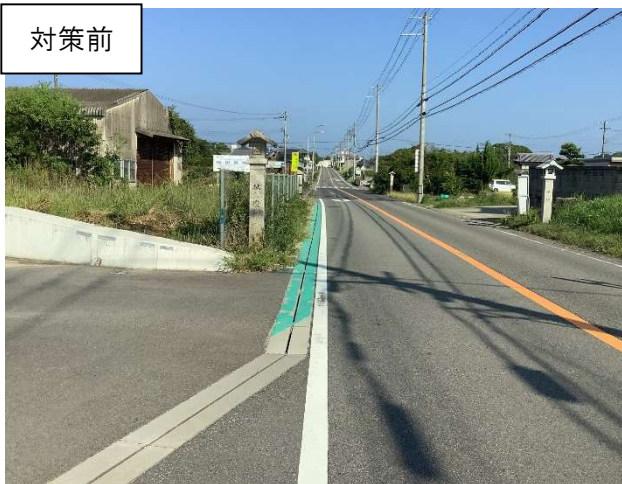
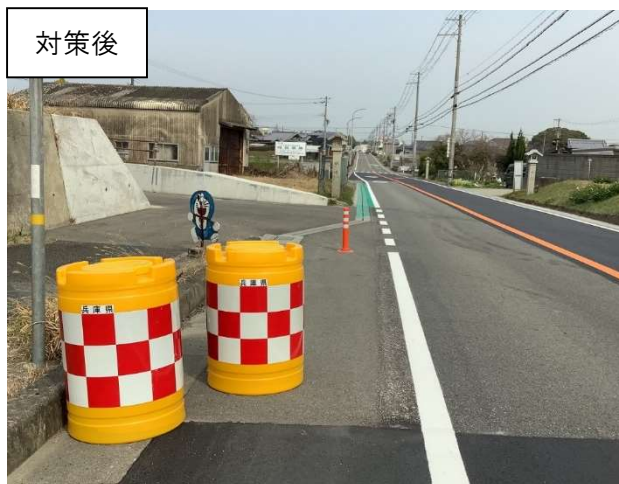
## 〔No.16〕 井手のバス停から向田医院の看板まで

・直線道路で通行する車もスピードを出して通行している。直線数十メートルにわたって歩道がないため車道上を使って登下校をしなければならない。

- ①対象箇所の路側帯を拡幅した。
- ②対象箇所の志筑側手前にクッションドラム、ラバーポールを設置した。(令和6年度実施)

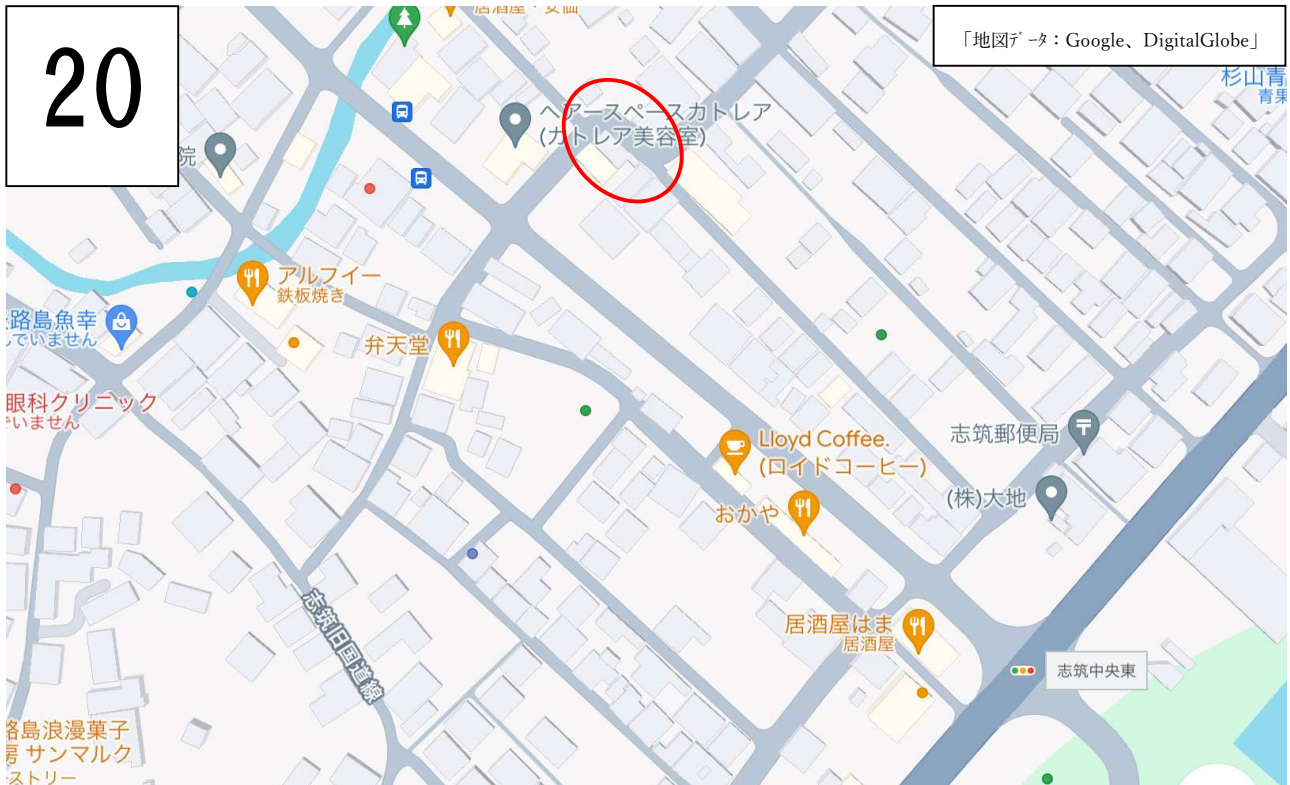
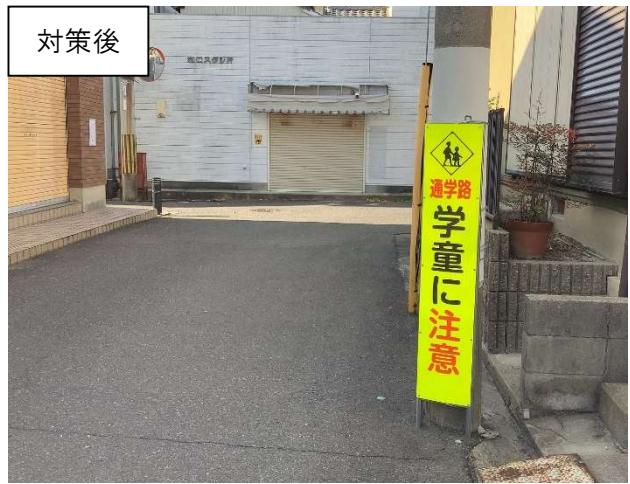
## 〔No.20〕 陶器のやまもとから森田呉服店までの S 字カーブ

・道幅が狭く、道路がクランク状になっており見通しが悪い。現行のカーブミラーでは、自動車、自転車、歩行者が視認しにくい。

・車両運転者に注意を促すため、立て看板(上り下り2箇所)を設置した。(令和6年度実施)

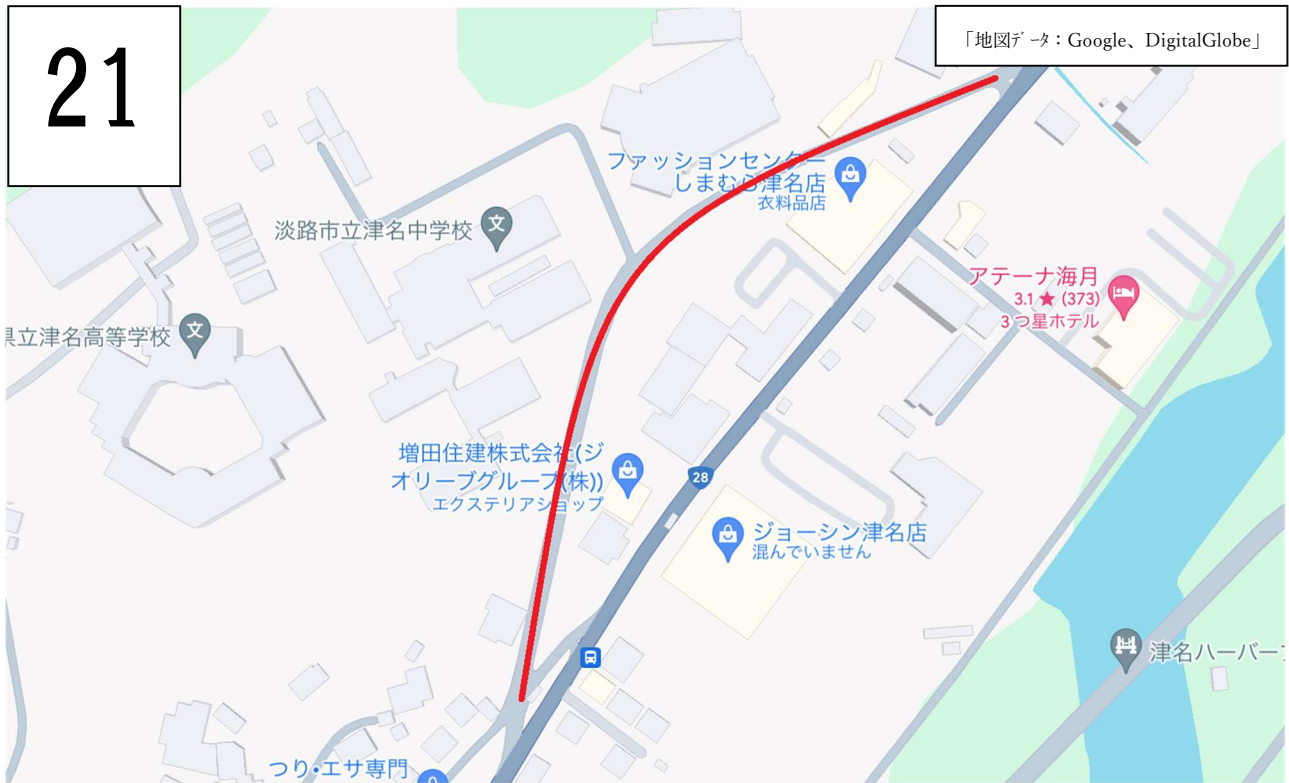
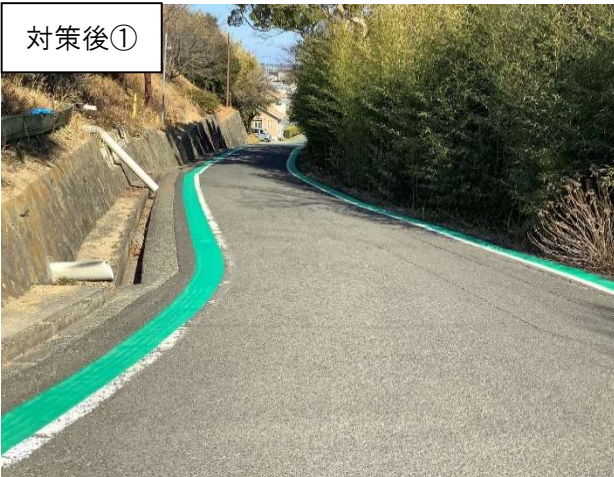
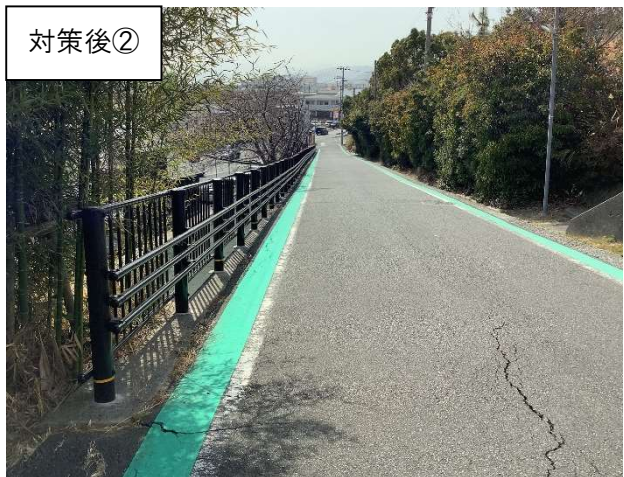
対策後①

対策後②

## (新)〔No.21〕 津名中学校へと続く校門坂

・スピードを出して通行する車もあり、志筑方面から津名中校門前までの坂道の片側はガードレールがなく転落の恐れがある。

- ①車両運転者に注意を促すため、グリーンベルトを設置した。(令和6年度実施)
- ②生徒が転落することを防止するため、転落防止柵を設置した。(令和7年度完成)

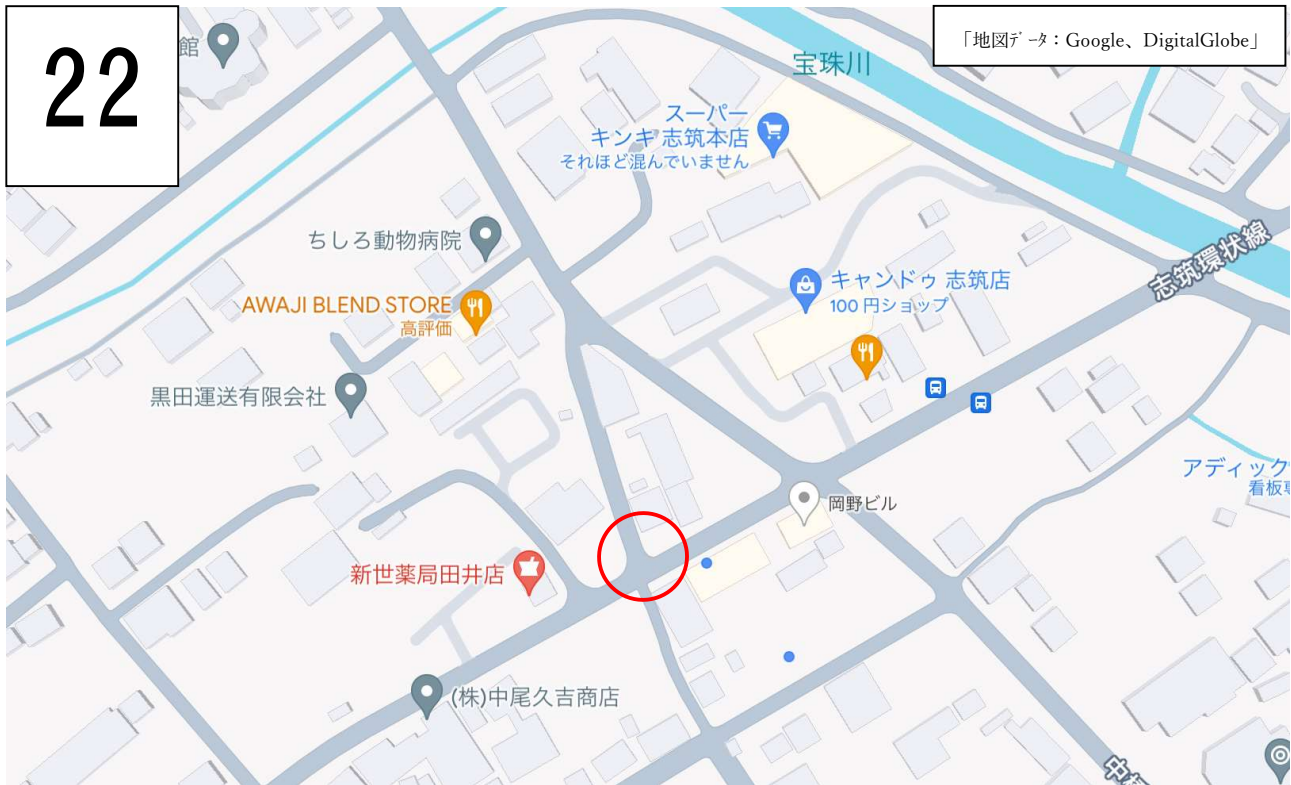
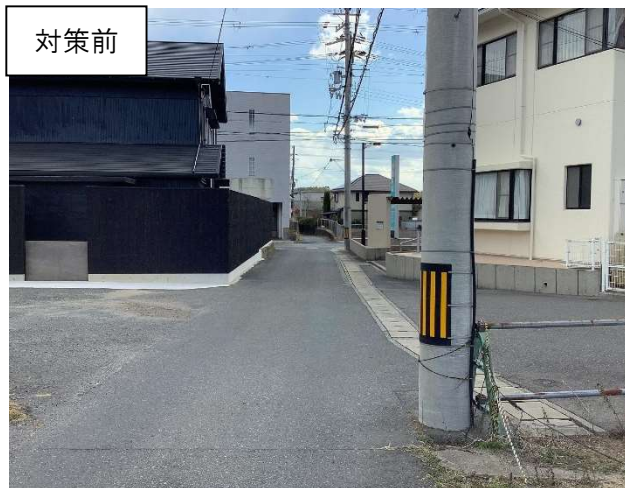
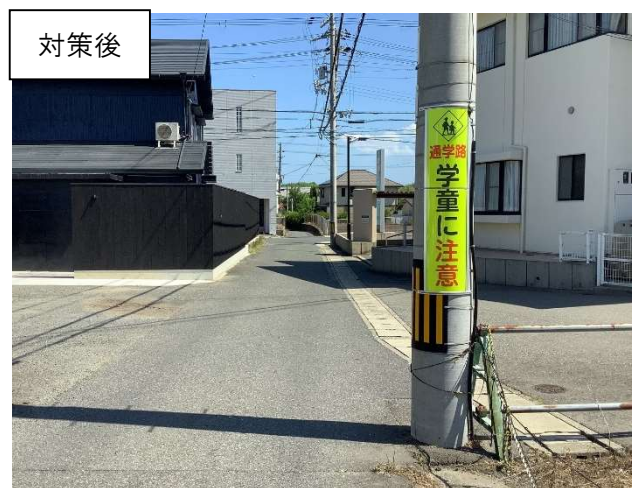
## 〔No.22〕 曾山医院前駐車場横の T 字路

・民家の壁が高くなり、車から中田方面へ進む歩行者、自転車が視認できなくなった。

・車両運転者に注意を促すため、電柱幕を設置した。（令和7年度実施）

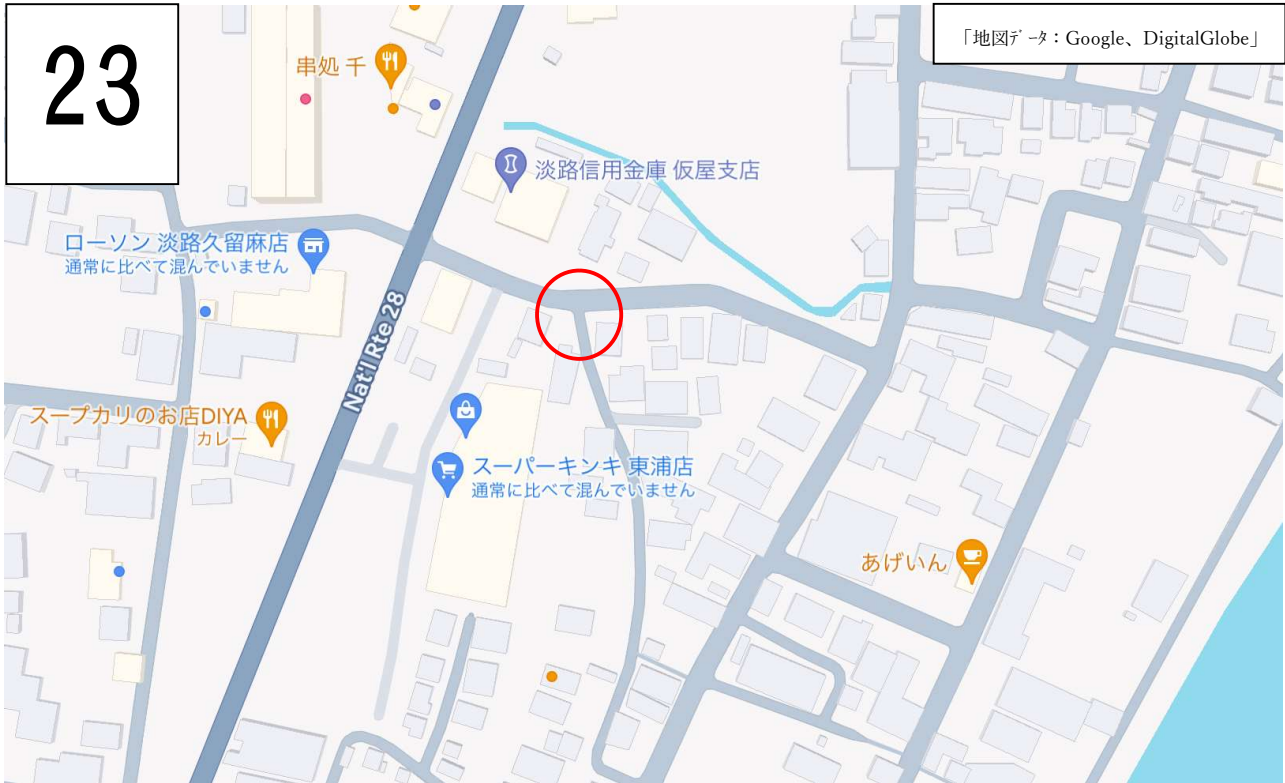
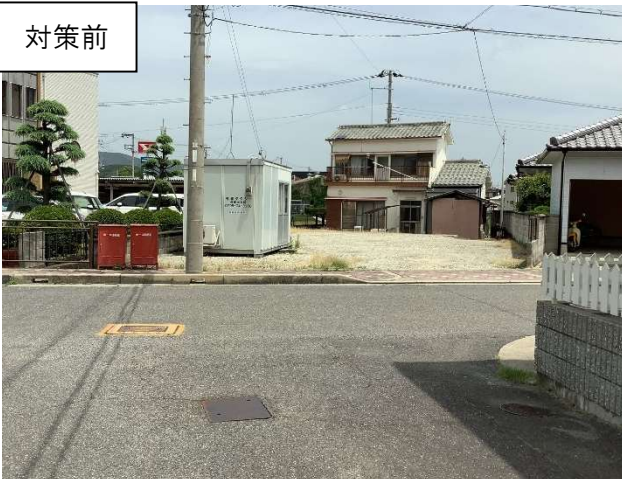
対策前

対策後

### 〔No.23〕 淡路信用金庫周付近 T 字路

・見通しが悪く、特に交差点右側からくる自転車が家屋の死角になり見えにくい。

・車両運転者が通行する生徒を確認できるよう、カーブミラーを設置した。（令和6年度実施）

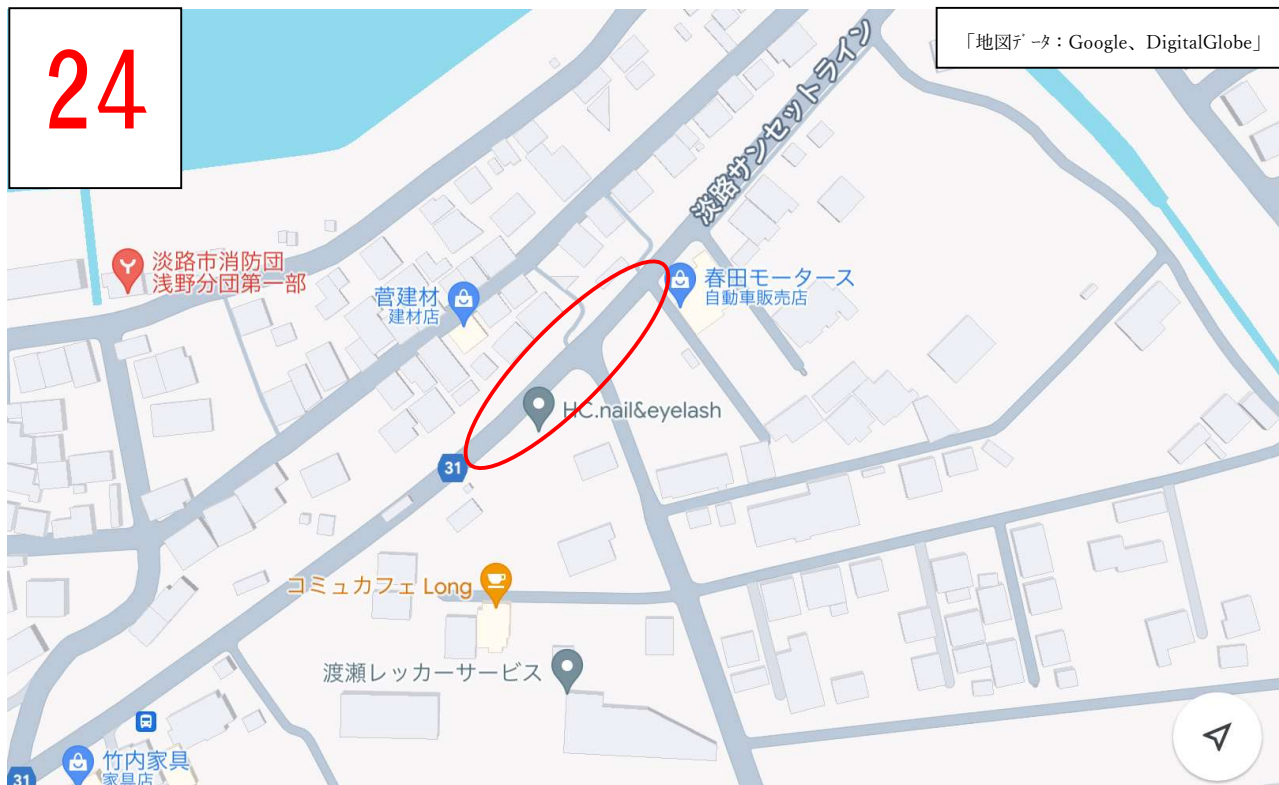
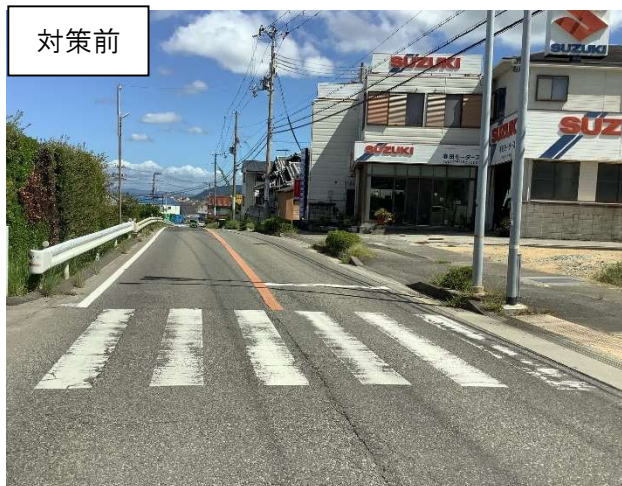
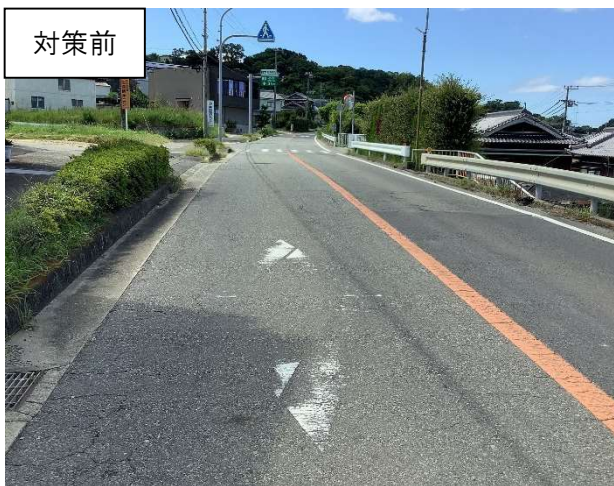
対策前

## 〔No.24〕 斗ノ内 59 付近の横断歩道

・横断歩道はあるが、往来の自転車や歩行者がいても一時停止しないため、横断ができない。

・車両運転者に注意を促すため、横断歩道、予告マークの路面標示を塗り直す。(令和8年度実施予定)

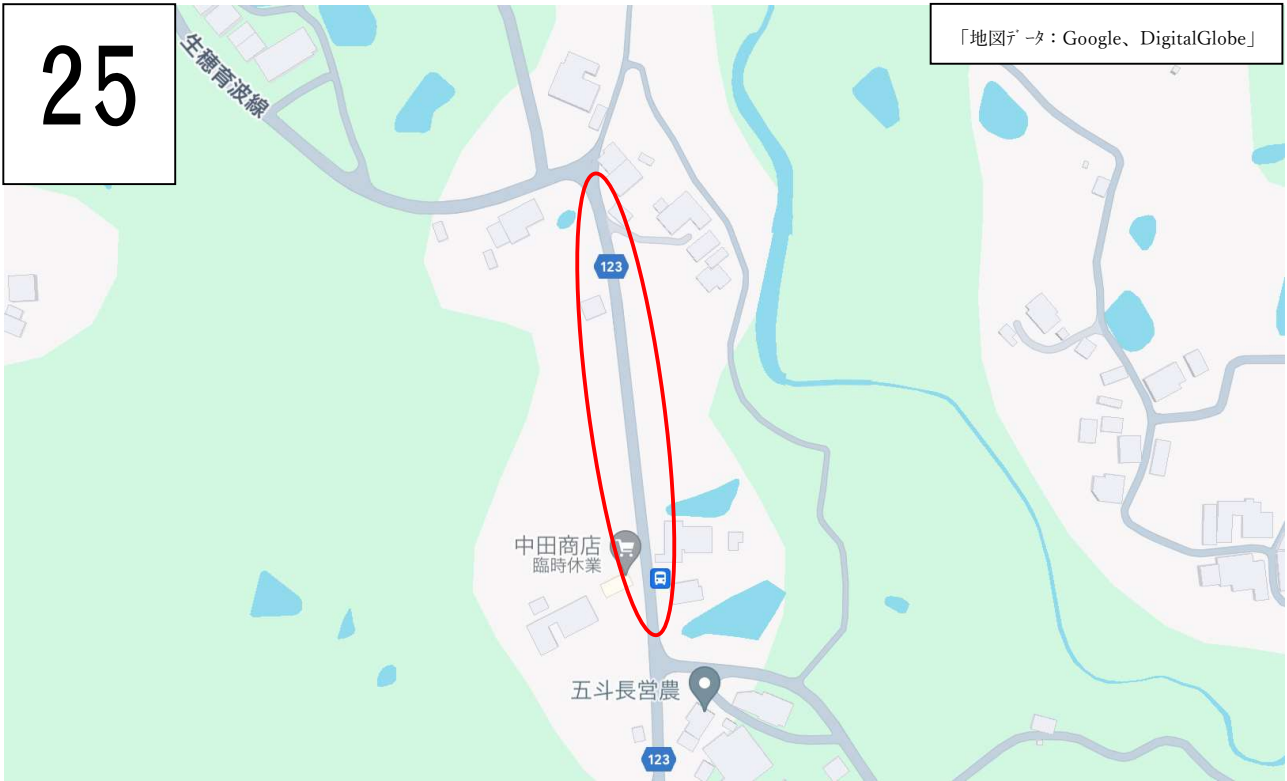
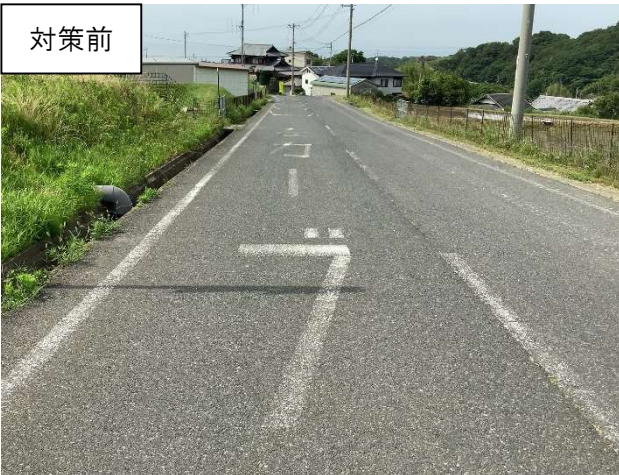
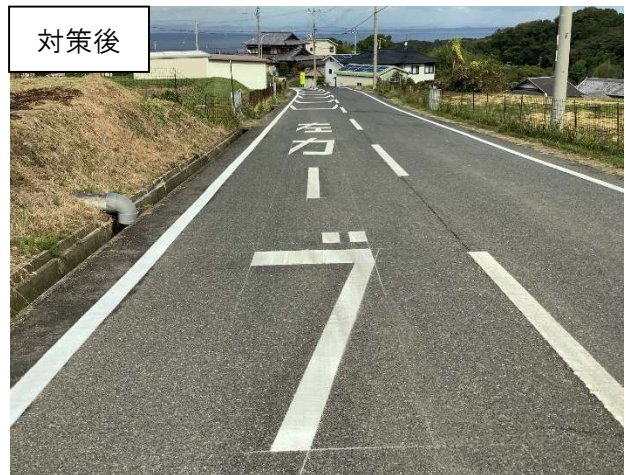
対策前

対策後

### 〔No.25〕 黒谷 1237 付近

・スクールバス乗車地に向かう道中のカーブが横断歩道もなく、島外からの車も多く往来している。

・車両運転者に注意を促すため、カーブの路面標示、減速マークと外側線を塗り直した。(令和6年度実施)

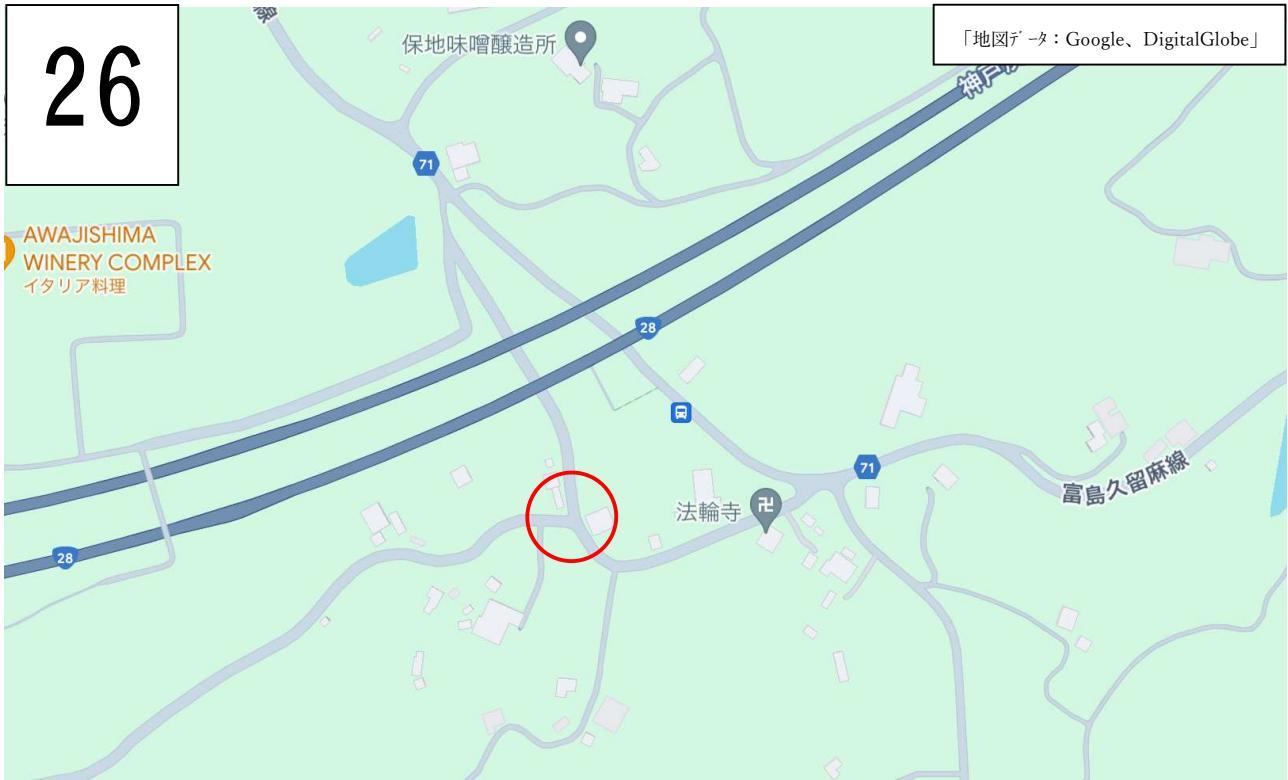
### 〔No.26〕 小田 826 付近

・スクールバス乗車場に向かう際の通学路であるが、一旦停止の線が消えかけており、一旦停止をしない自動車が増えている。

・車両運転者に注意を促すため、「止まれ」の路面標示と停止線を塗り直した。（令和7年度実施）
