# 淡路市通学路合同点対策箇所図(令和6年度)

令和7年7月7日現在  
淡路市通学路安全推進会議

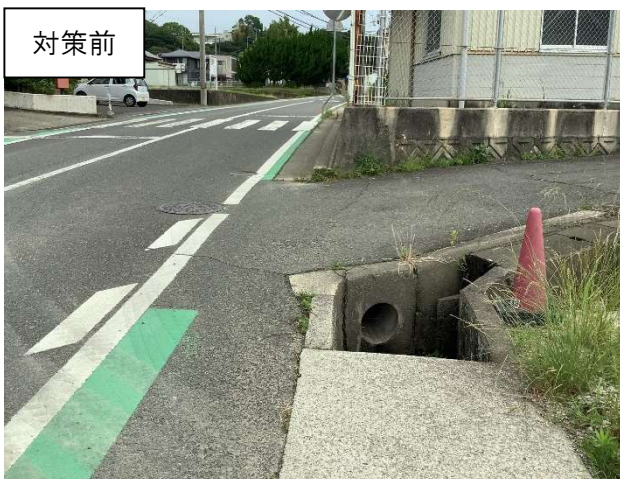
対策前

・カーブのため、車から子どもが見えにくい。さらに路側帯が狭小で、傍の水路に転落する恐れがある。

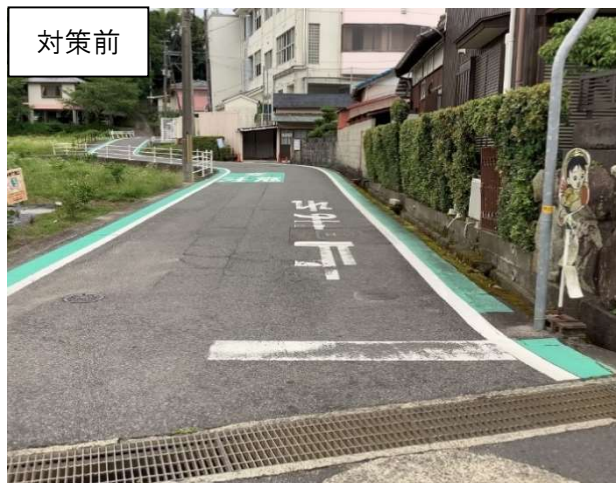
対策前

・交通量が多く、カーブミラーでの確認もしにくい。停止線が見えにくく、「止まれ」の路面標示が消えかけている。

・車両運転者に注意を促すため、薄くなっている「止まれ」の路面標示と停止線を塗り直す。  
(令和7年度実施予定)

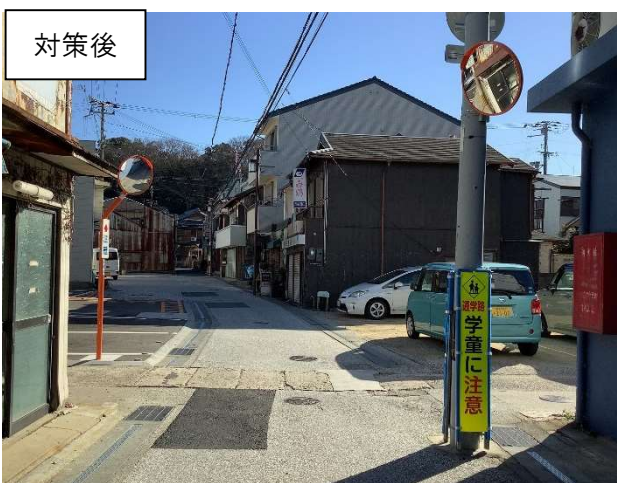
・小学校方向へ進む車、小学校方向から来る車にとって商店街を進む児童、自転車が见えづらい。元はカーブミラーがあったが隣接の家屋の解体の時になくなった。

- ①車両運転者が登下校する児童生徒を確認できるよう、カーブミラー（2方向）を設置した。
- ②車両運転者に注意を促すため、2方向に立て看板を設置した。（令和6年度実施）

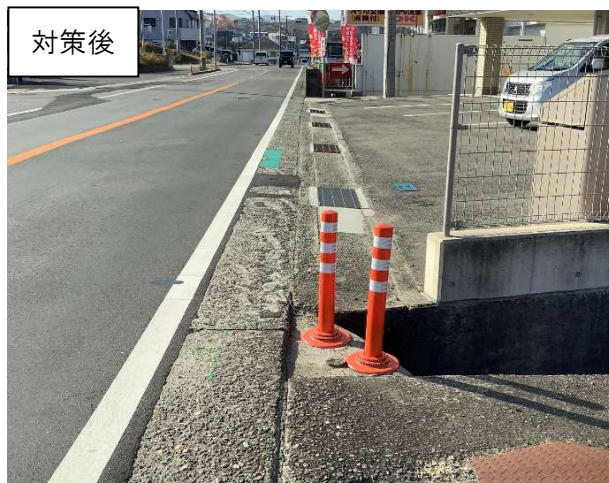
対策後

・落ちそうで危ない水路があり児童が通学時、誤って転落する恐れがある。

・児童への注意喚起を促すため、折れたラバーポールを修繕した。(令和6年度実施)

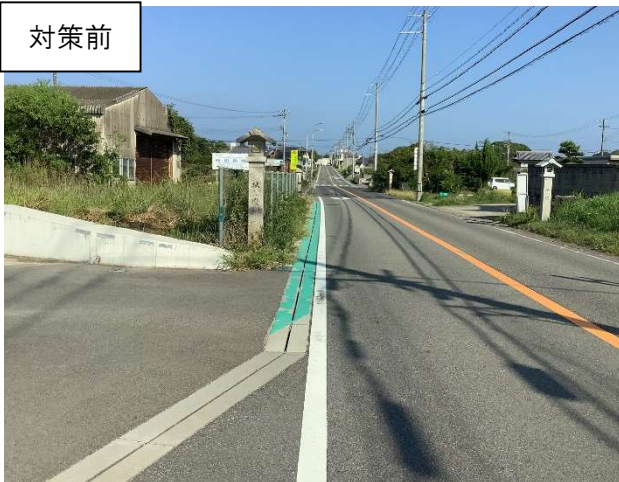
対策前

・トラックなど交通量の多い道路であるが、道幅が狭く、横断歩道にかけてグリーンベルトがない。

・車両運転者に児童通学路であることが分かるよう、グリーンベルトを設置した。(令和6年度実施)

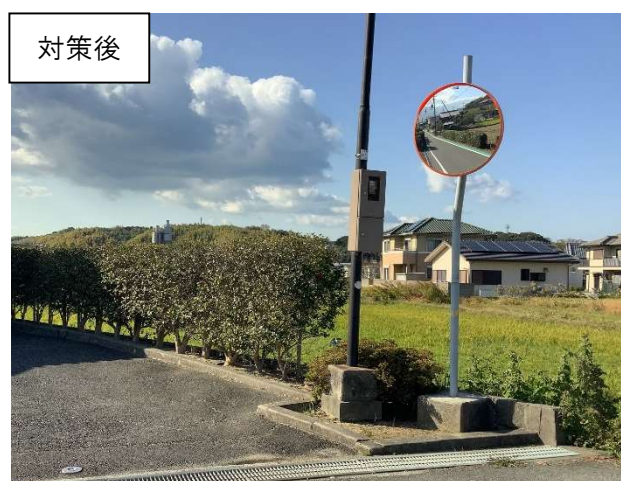
・ミラーが一部破損、全体に曇っており、運転手が歩行する児童をはっきりと確認できない。

・車両運転者が通行する児童をはっきり確認できるよう、カーブミラーを取り替えた。（令和6年度実施）

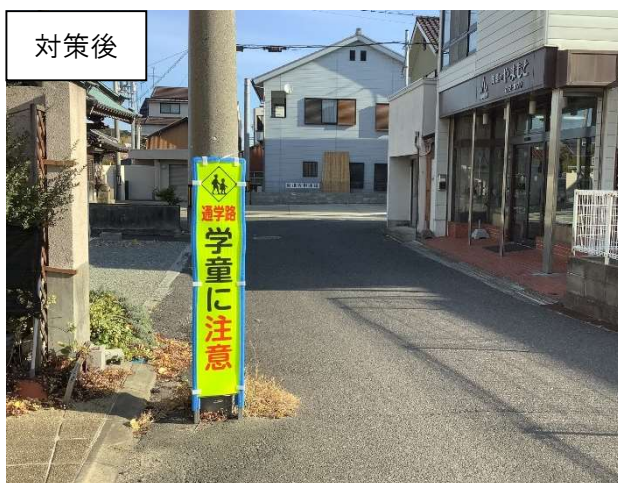
・道幅が狭く、道路がクランク状になっており見通しが悪い。現行のカーブミラーでは、自動車、自転車、歩行者が視認しにくい。

・車両運転者に注意を促すため、立て看板(上り下り2箇所)を設置した。(令和6年度実施)

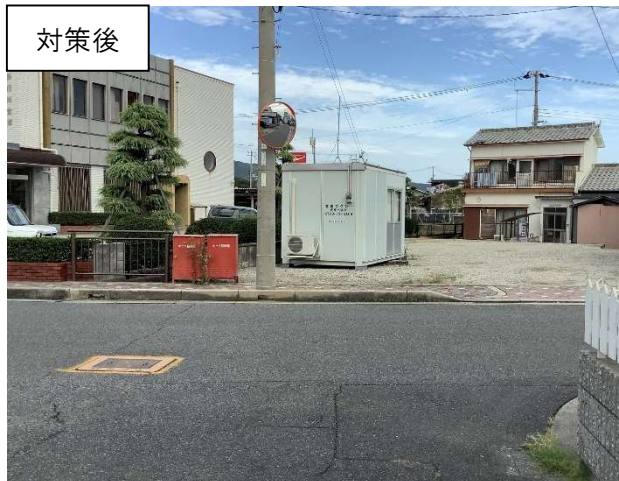
対策後

・見通しが悪く、特に交差点右側からくる自転車が家屋の死角になり見えにくい。

・車両運転者が通行する生徒を確認できるよう、カーブミラーを設置した。（令和6年度実施）

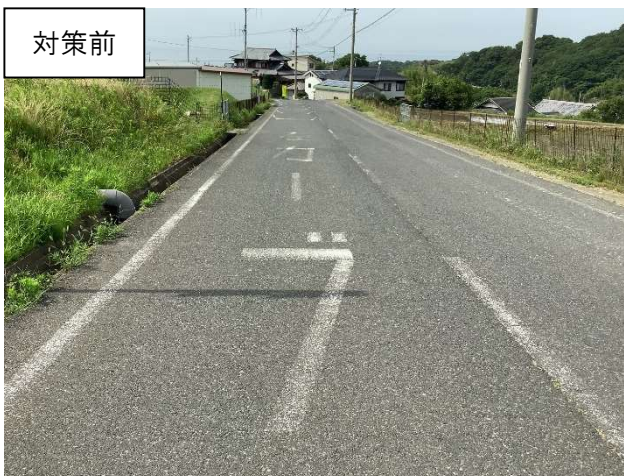
対策前

・スクールバス乗車地に向かう道中のカーブが横断歩道もなく、島外からの車も多く往来している。
